Sistema di sorveglianza sugli infortuni mortali in Regione Piemonte

Fattori di rischio prossimi e remoti degli infortuni lavorativi: un esempio di utilizzo del metodo Infor.Mo

Sintesi della dinamica

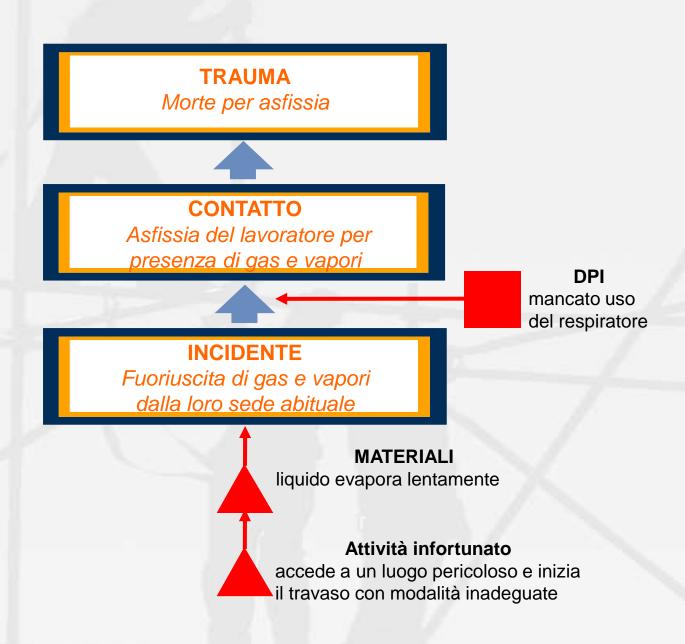
LAVORATORE 1

La descrizione della dinamica dell'incidente permette di ricostruire il seguente schema a <u>variazione di energia</u> (per il lavoratore che si trovava nel piccolo locale)

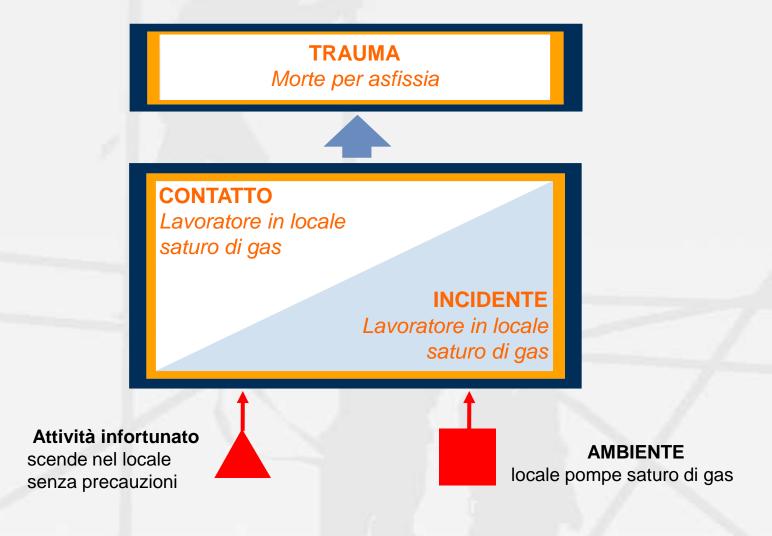
LAVORATORE 2

Per il lavoratore che probabilmente si trovava al piano di campagna, lo schema è a <u>variazione di interfaccia</u>

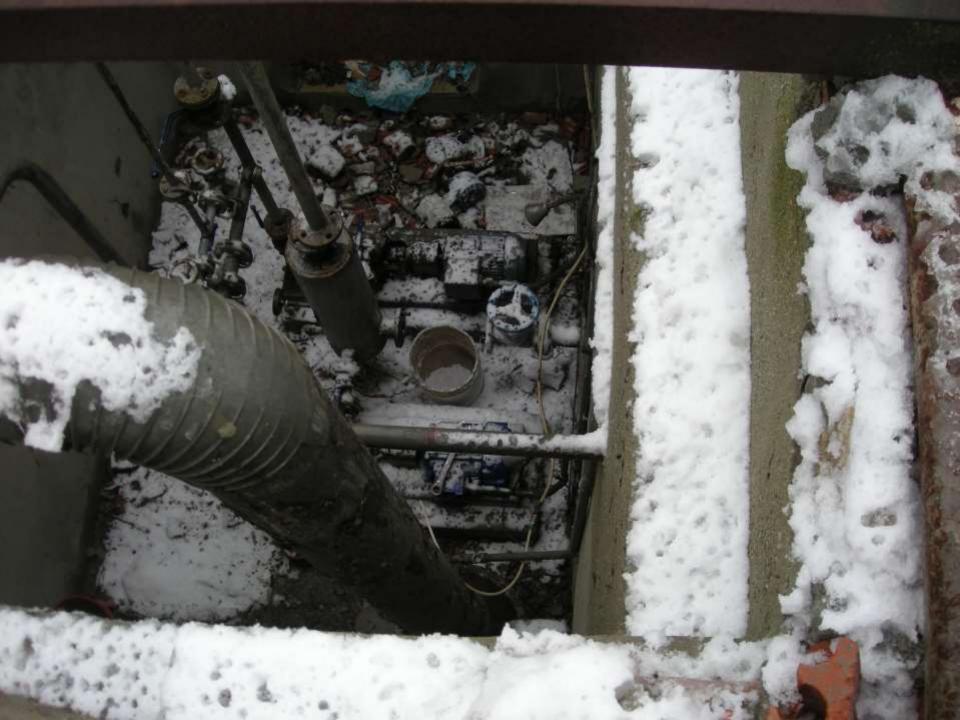
1° fattore remoto: organizzazione del cantiere secondo fasi prestabilite

Una <u>ricognizione preliminare</u> avrebbe rilevato che la scala di accesso al locale sotterraneo era sostanzialmente impraticabile e che l'aspiratore di cui era dotato il locale era inutilizzabile perché nel sito <u>non c'era energia elettrica</u>

La <u>nomina di un Coordinatore avrebbe imposto di</u> <u>determinare le fasi di lavoro e la loro sequenza</u>. Non era stato redatto un POS (Piano Operativo di Sicurezza) anche se sul mezzo sono stati trovati altri POS relativi a lavori simili; essi prevedevano per il trasferimento del GPL dai serbatoi, l'utilizzo della torcia, <u>attrezzatura che non fornita ai due lavoratori</u>

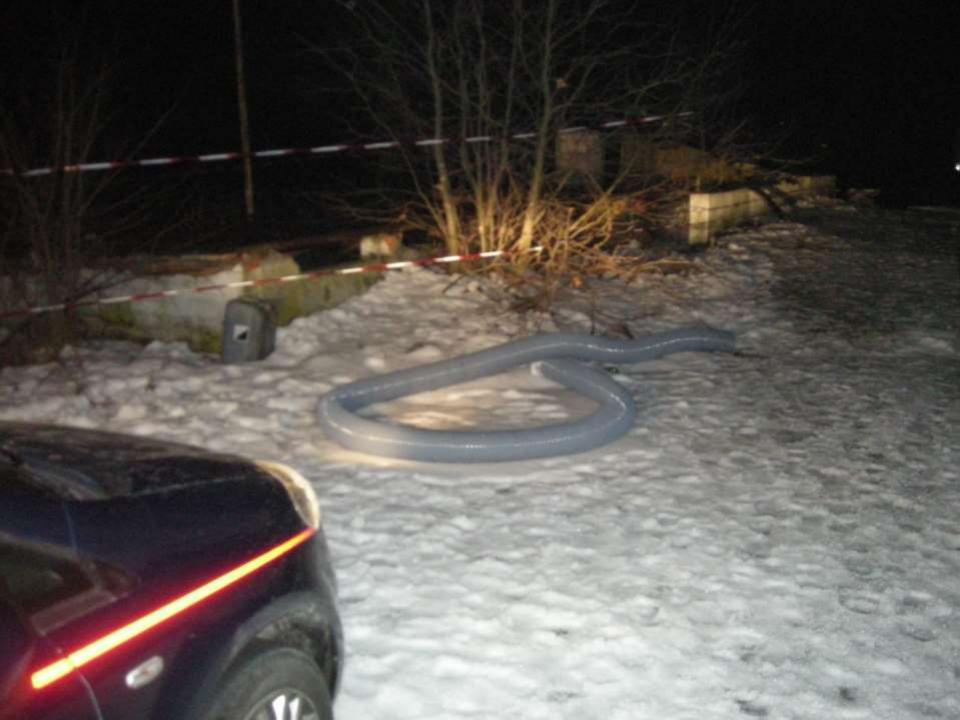
2° fattore remoto: procedure non definite e, comunque, non perentorie

I due lavoratori avrebbero potuto utilizzare un sistema di cui erano dotati (estrattore costituito da ventilatore/ aspiratore semovente e da canalizzazione con adattatore e gruppo elettrogeno) e che era in parte depositato sul terreno circostante

L'accesso al locale interrato avrebbe dovuto avvenire dopo aver indossato l'esplosimetro che è stato ritrovato sul furgone. Peraltro, le regole volte a evitare l'innesco di atmosfere esplosive erano state disattese con l'utilizzo di attrezzature in acciaio, invece di quelle in bronzo presenti sul furgone

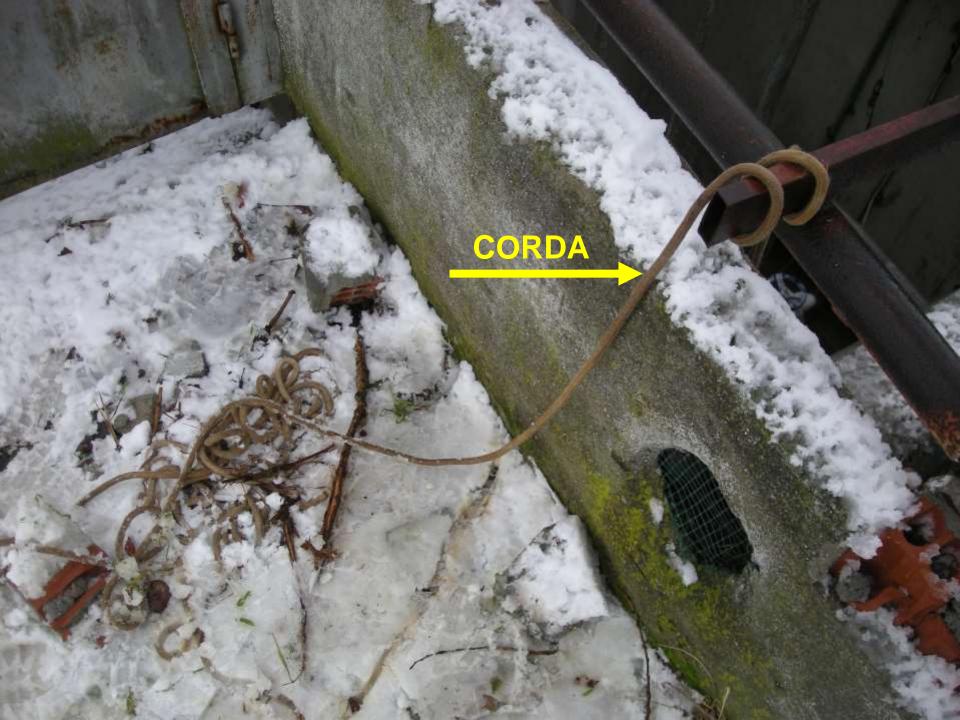
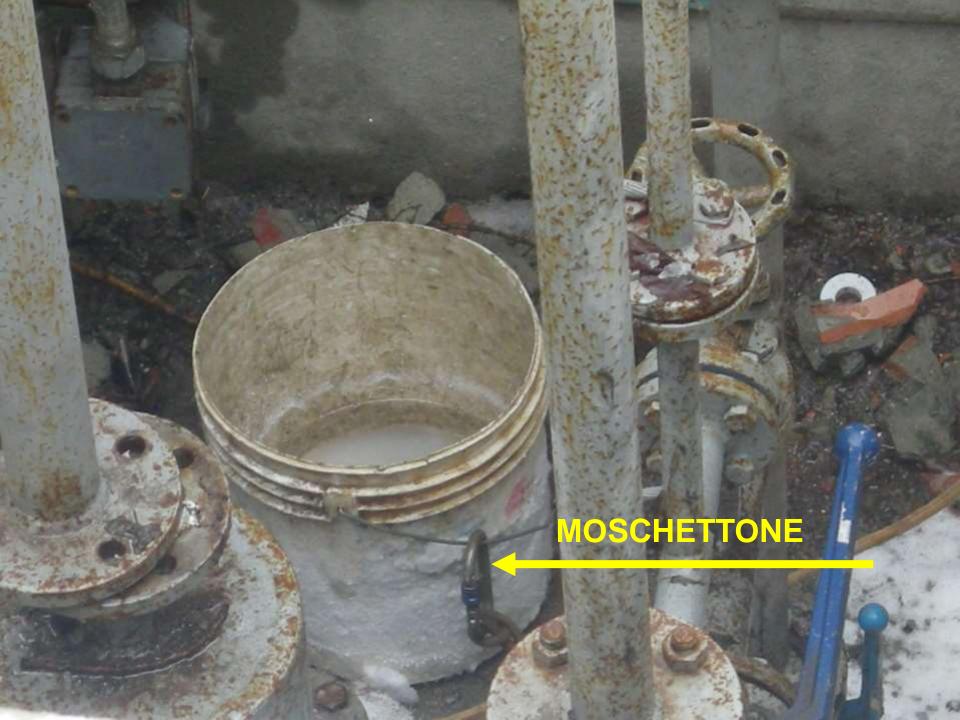
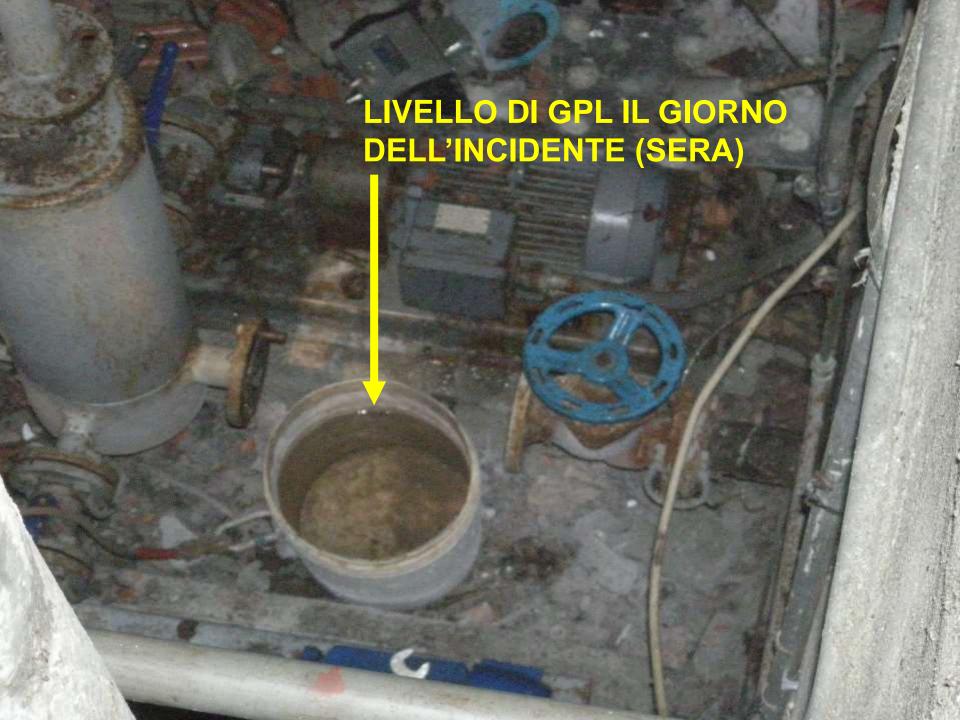
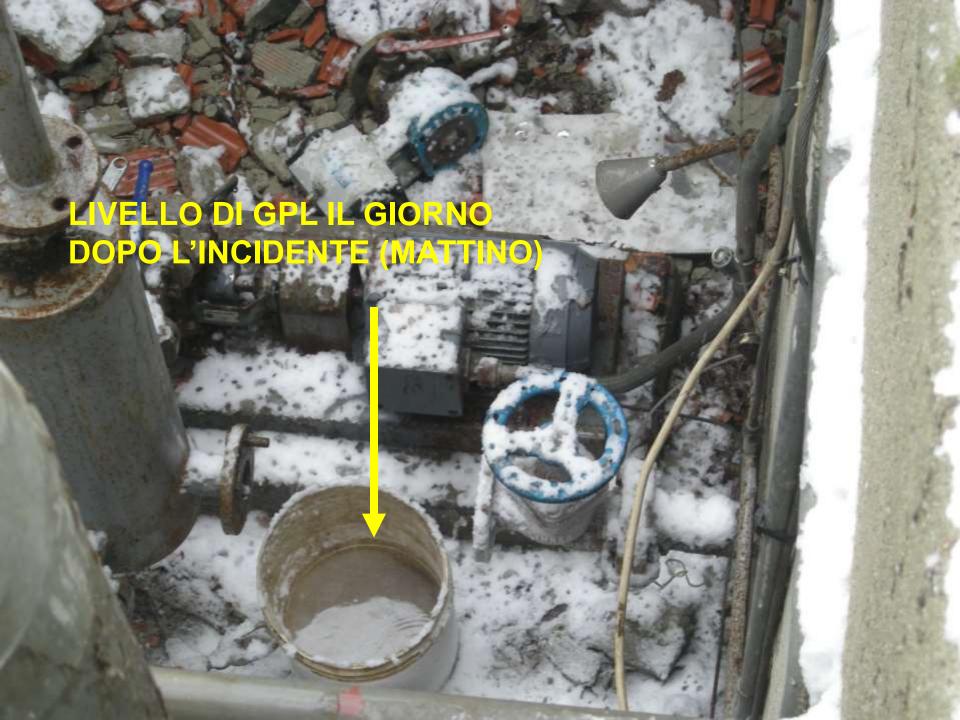
Come operazione preliminare hanno rimosso la valvola pneumatica posta sulla tubazione di mandata della cisterna e si sono accorti che, diversamente da quanto si aspettavano, nel serbatoio erano ancora presenti notevoli quantità di GPL. Verosimilmente, era la frazione di butano che, a causa delle rigide temperature, si trovava anche a pressione atmosferica in gran parte allo stato liquido.

Per accelerare i tempi di svuotamento del serbatoio i due lavoratori hanno legato una estremità di una corda alla ringhiera di protezione della scala e collegato all'altra estremità un moschettone per sostenere il secchio. Il più esperto "spillava" il GPL in un secchio nel locale interrato, mentre l'altro sollevava il secchio al piano di campagna e gettava il contenuto nel terreno.

Questa ricostruzione è confortata dalla presenza di secchio, corda e moschettone e da almeno una testimonianza indiretta.

Durante l'intervallo del pranzo, il GPL che fuoriusciva dal tubo di mandata è in parte evaporato saturando il piccolo ambiente perché il GPL è più pesante dell'aria.

Almeno uno dei lavoratori si è sentito male e, probabilmente ma non è certo, l'altro lavoratore è intervenuto in suo soccorso malgrado la difficoltà di transito lungo la scala ed è stato a sua volta colpito da asfissia.

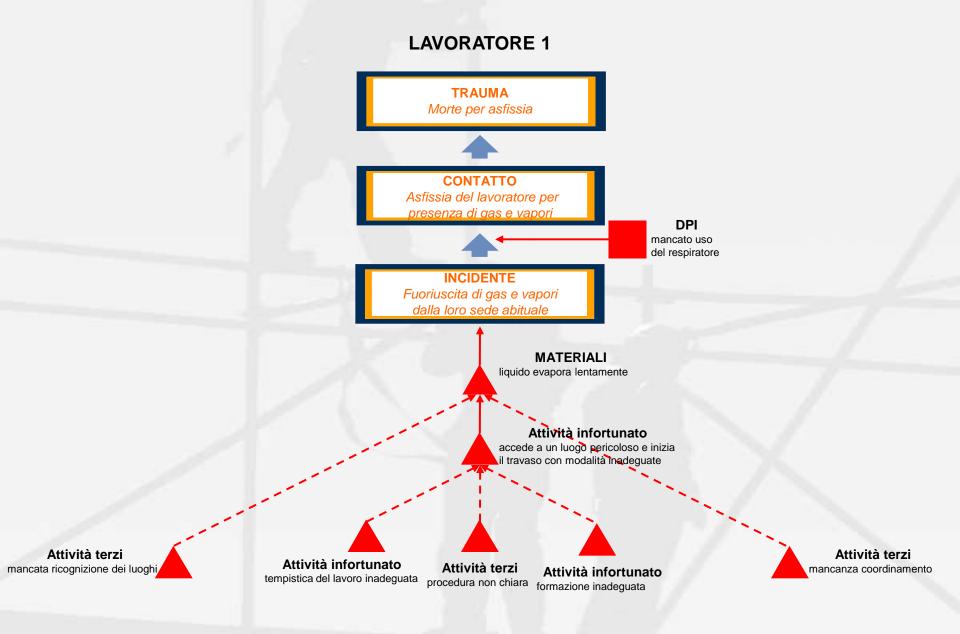
Schema con fattori prossimi e remoti

- ⇒ mancata conoscenza dello stato dei luoghi presso cui dovevano operare (mancanza di energia elettrica, presenza di notevole quantità di GPL nel serbatoio)
- ⇒ assenza di coordinamento durante le varie fasi di lavoro (assenza energia elettrica, errato ordine dei lavori, ecc.)
- ⇒ procedura di lavoro confusa e contraddittoria rispetto alle attrezzature a disposizione
- ⇒ insufficiente preparazione almeno a livello teorico del capo squadra
- ⇒ fretta
