# Caduta di 21 m in un vano tecnico

Caduta con conseguenze gravi sul cantiere: Ernesto C. (32)\* inspiegabilmente entra in un vano tecnico e sfonda due sbarramenti antincendio.

# Indagine sull'infortunio condotta dalla Suva

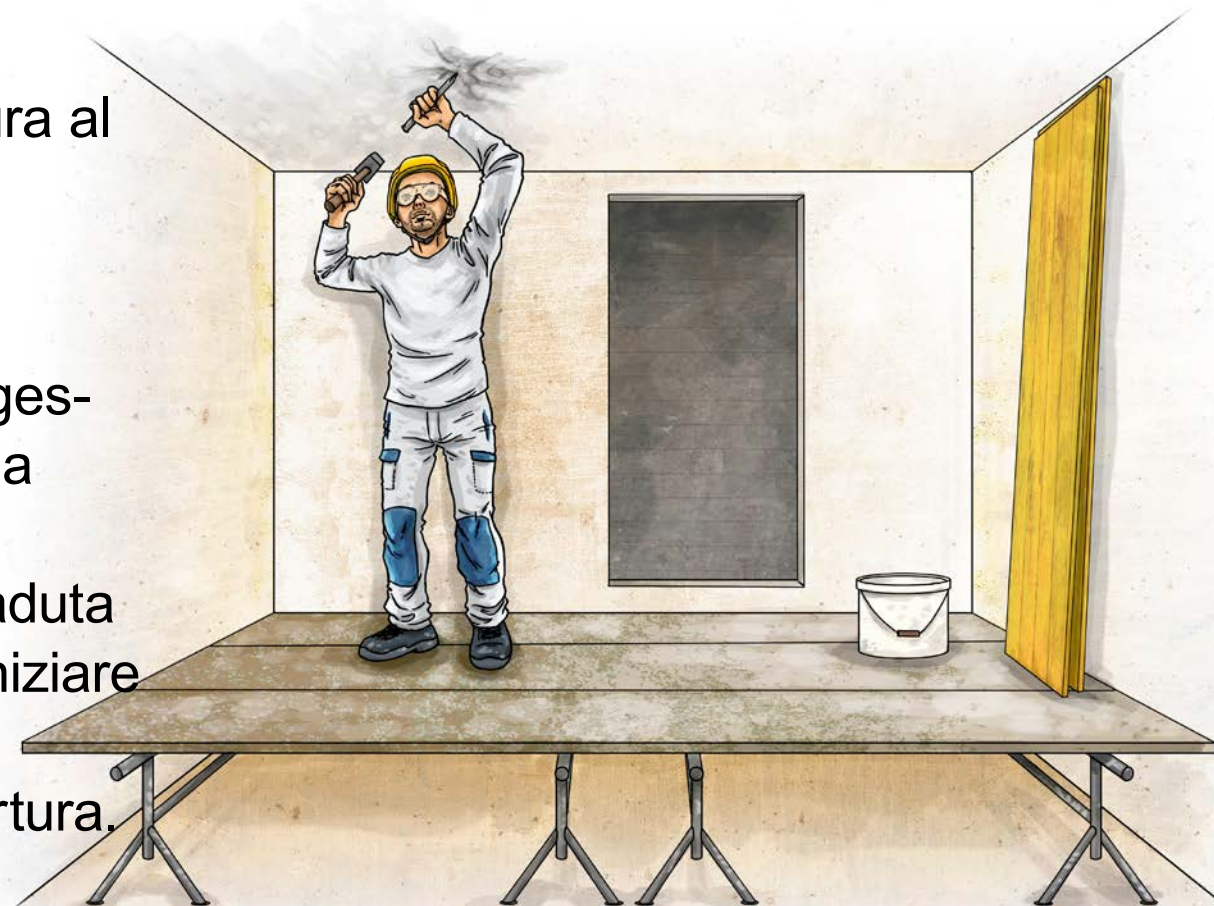
È in piedi su un ponteggio da gestatore vicino a un'apertura nella parete. Le assi che dovevano servire come protezione anticaduta erano state rimosse prima di iniziare i lavori per poter applicare l'intonaco fino ai bordi dell'apertura.

Dietro l'apertura si trova un vano tecnico.

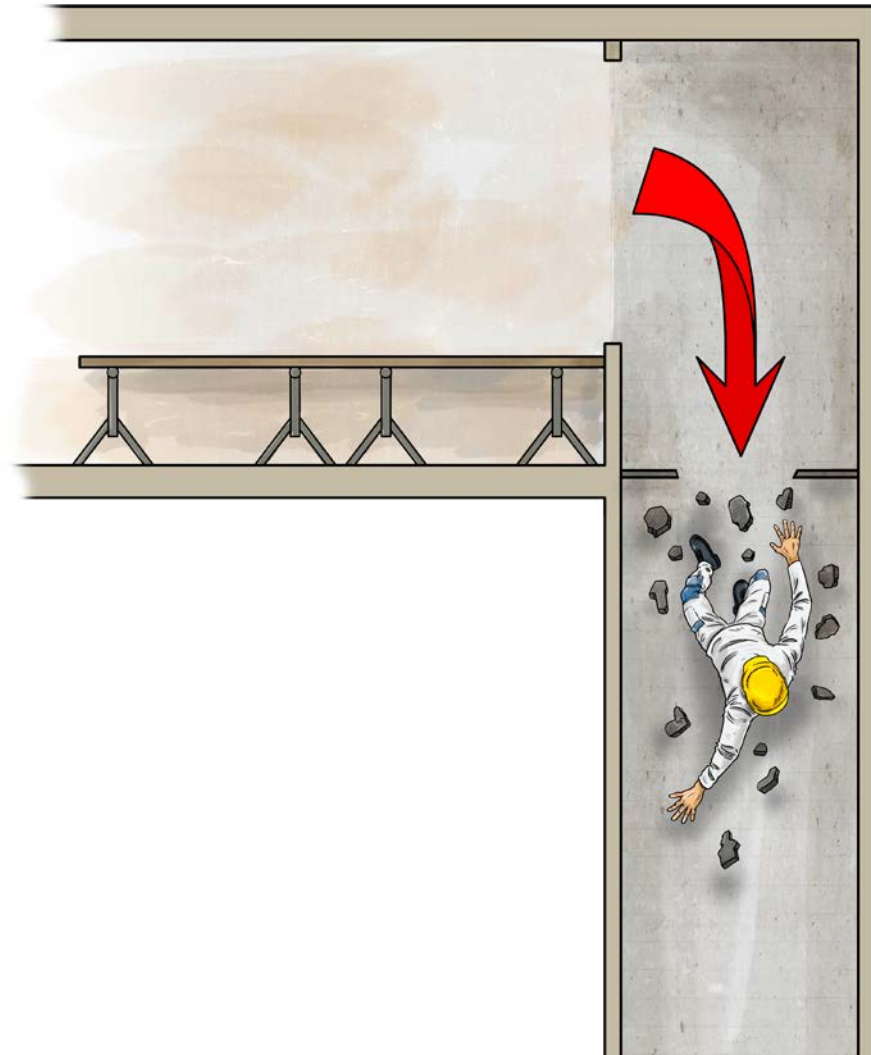
Per motivi sconosciuti entra nel vano e mette il piede sullo sbarramento antincendio che però non è stato coperto con un rivestimento resistente alla rottura. Ernesto C. precipita per 21 metri e sfonda un ulteriore sbarramento.

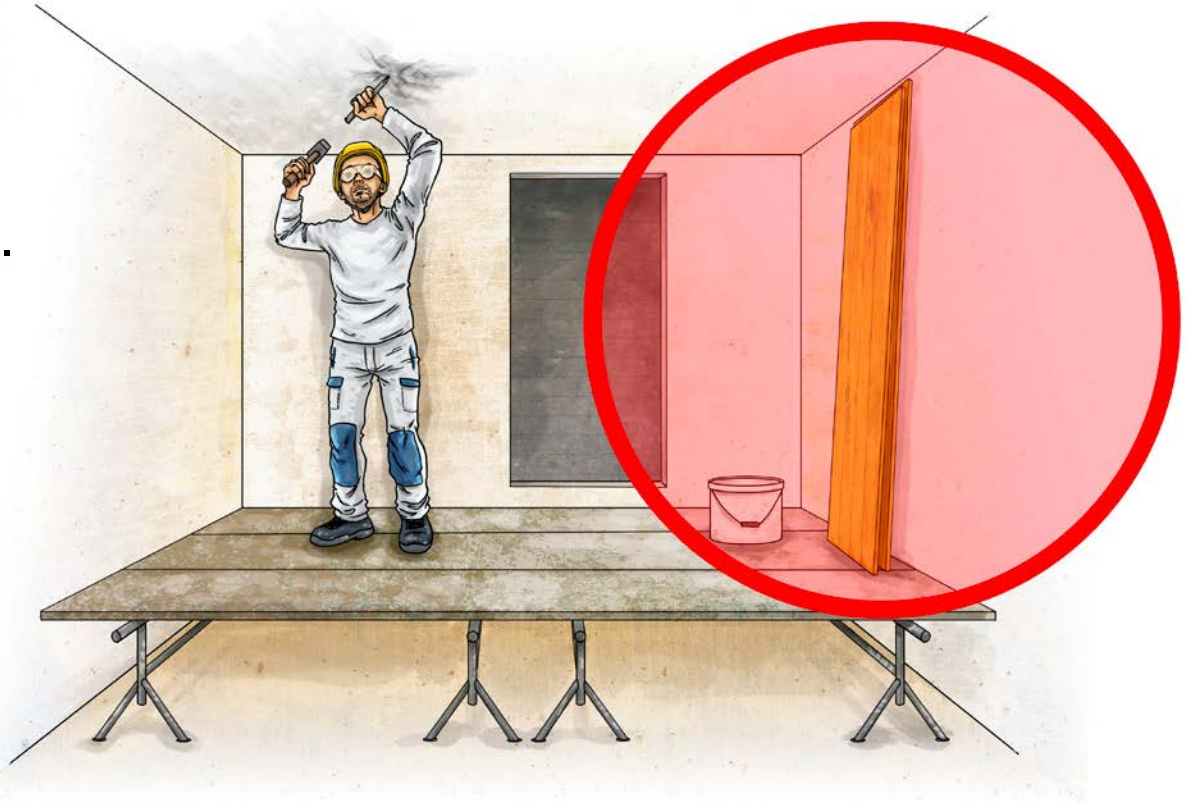
1. Le assi con le quali l'apertura era stata messa in sicurezza erano state rimosse prima di iniziare i lavori di gessatura.

In questa situazione tutti gli addetti ai lavori avrebbero dovuto dire subito STOP.

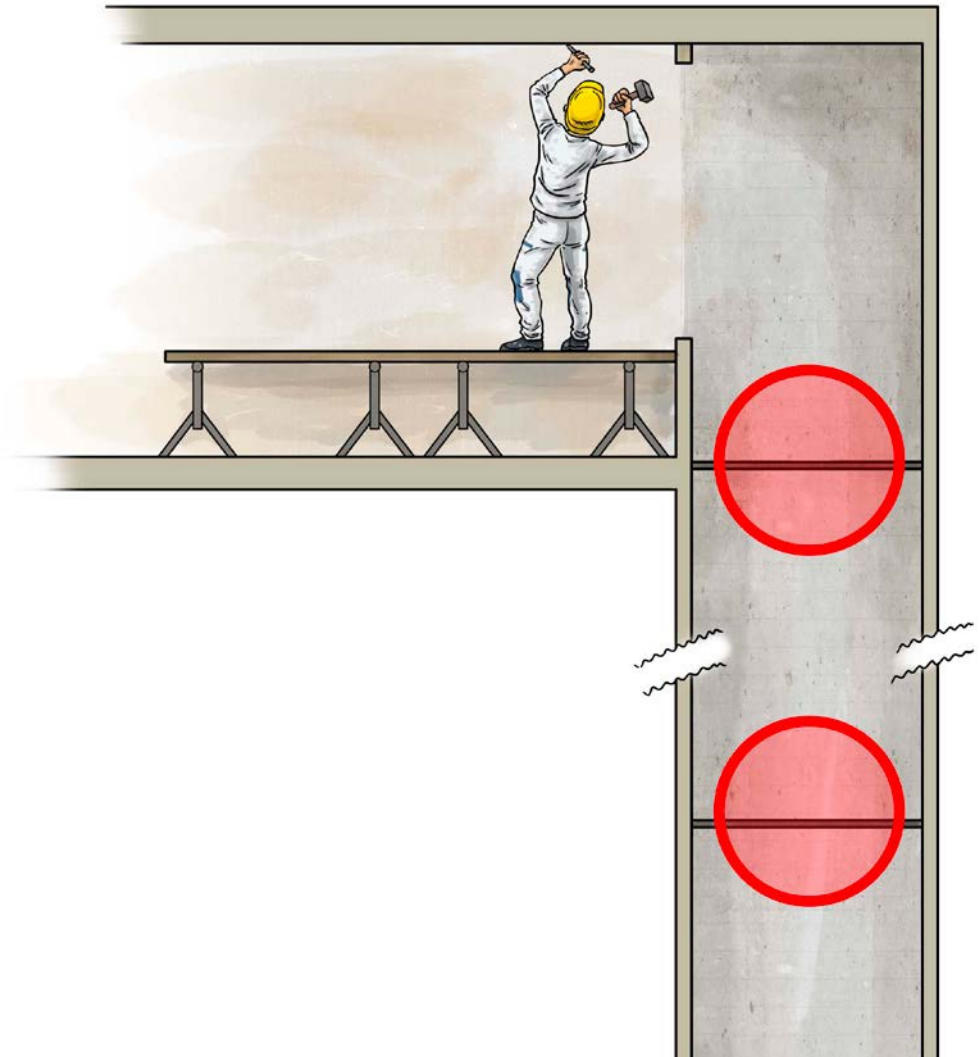
- 2.** Ernesto C. lavora nei pressi di un punto pericoloso. L'indagine svolta non ha permesso di chiarire perché ha deciso di entrare nel vano.

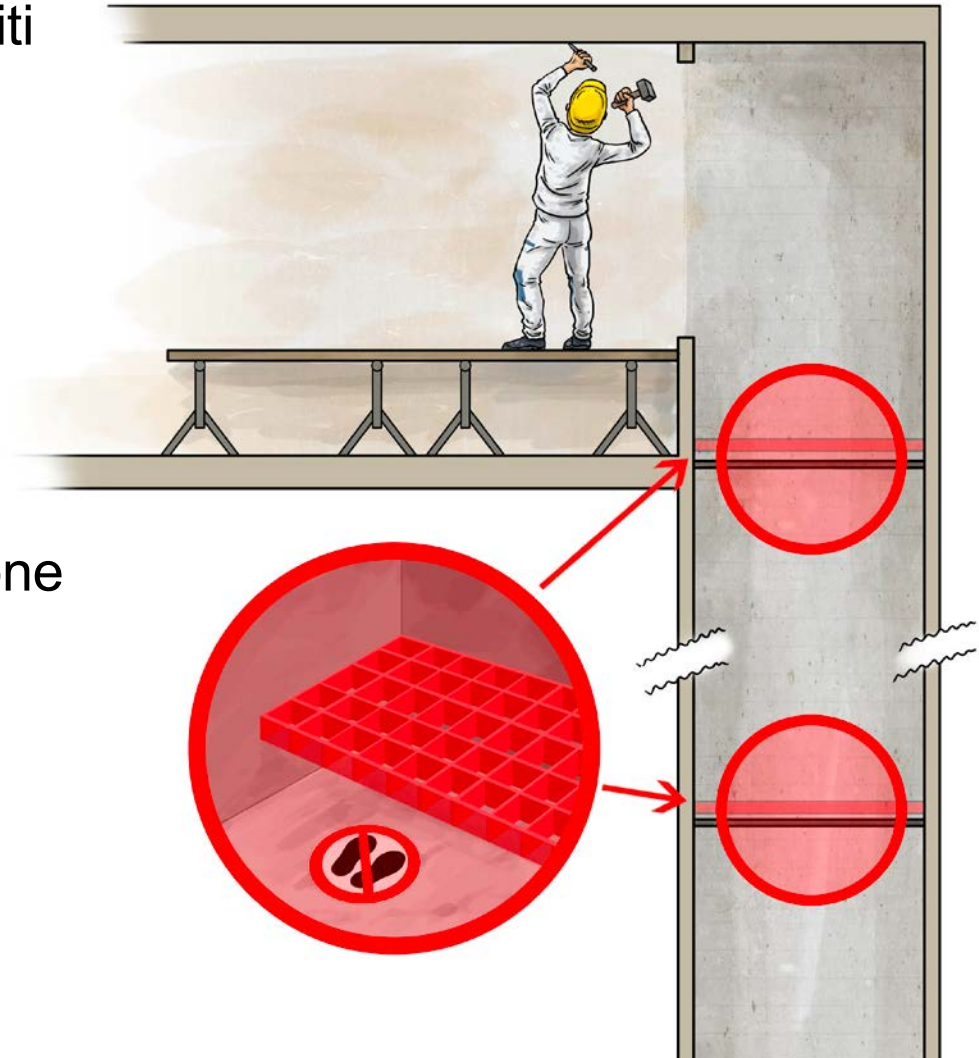
- 3.** Nel vano tecnico sono stati inseriti due sbarramenti antincendio. Tuttavia, non sono stati coperti con rivestimenti resistenti permanentemente alla rottura (ad es. grigliati, barre di metallo o lamiere bugnate).

Questo può aver dato l'impressione (sbagliata) di trovarsi su un pavimento tecnico portante.

Nessuno si è accorto di questa trappola mortale.
