### Le immagini dell'insicurezza

*Lavori in copertura, una nuova serie di immagini.*

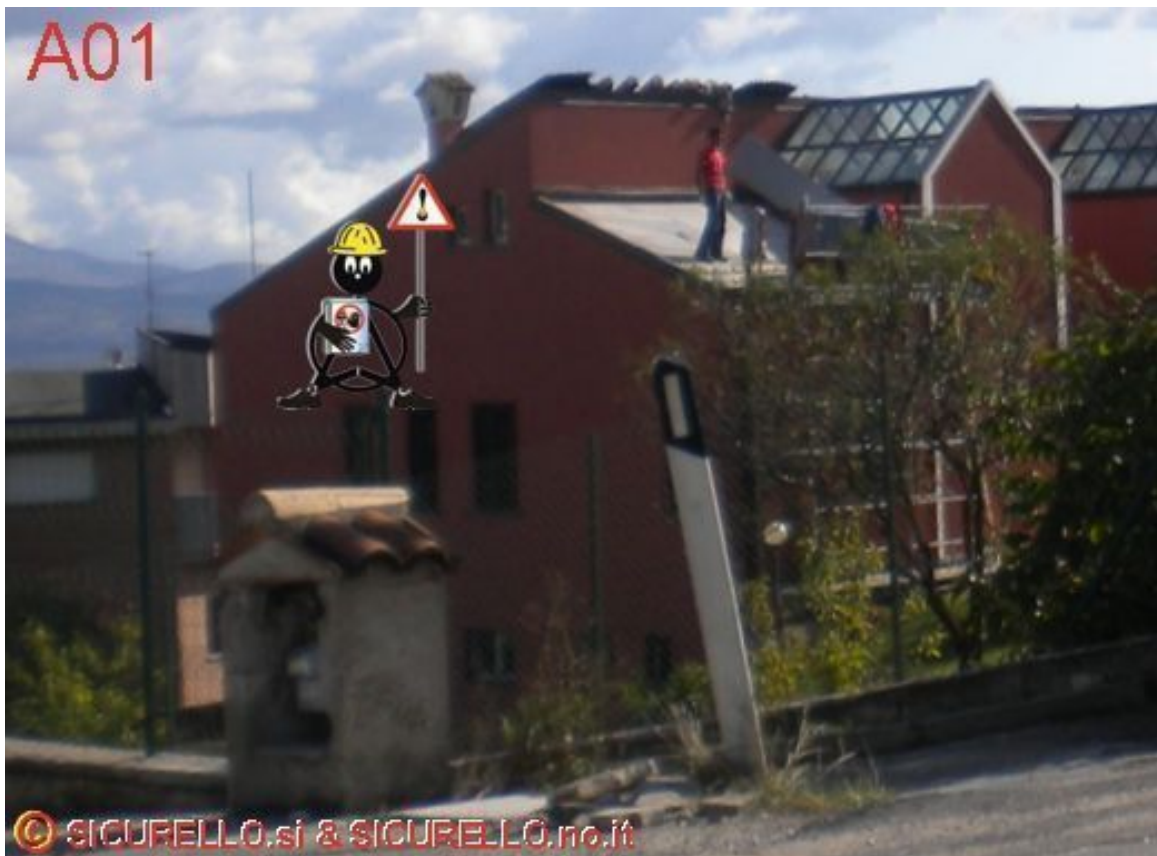
In tutte e tre le situazioni si evidenzia la presenza dei ponteggi che vengono utilizzati per accedere alla copertura e che risultano incompleti in alcuni dei loro elementi costruttivi, la mancanza di parapetti perimetrali, la totale assenza di dispositivi di protezione individuale anticaduta, l'assenza di elementi che evitino la caduta dei materiali dall'alto.

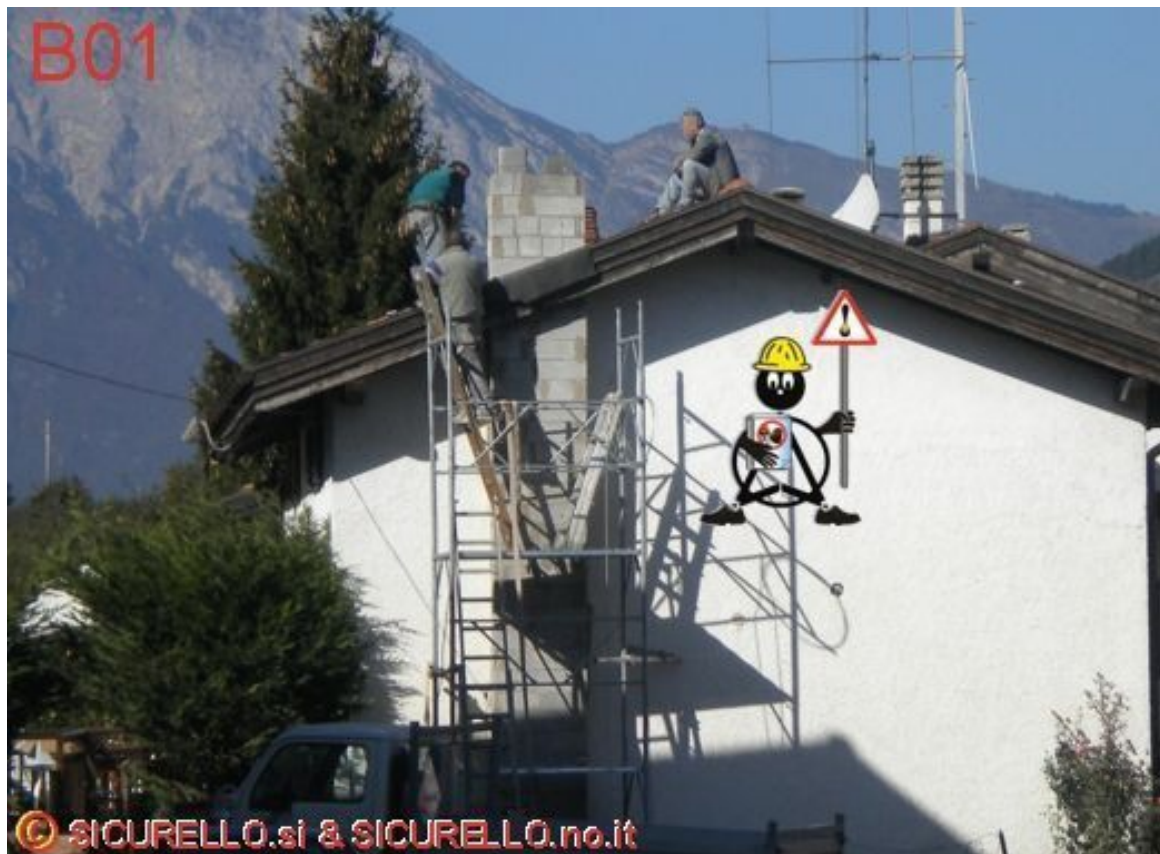
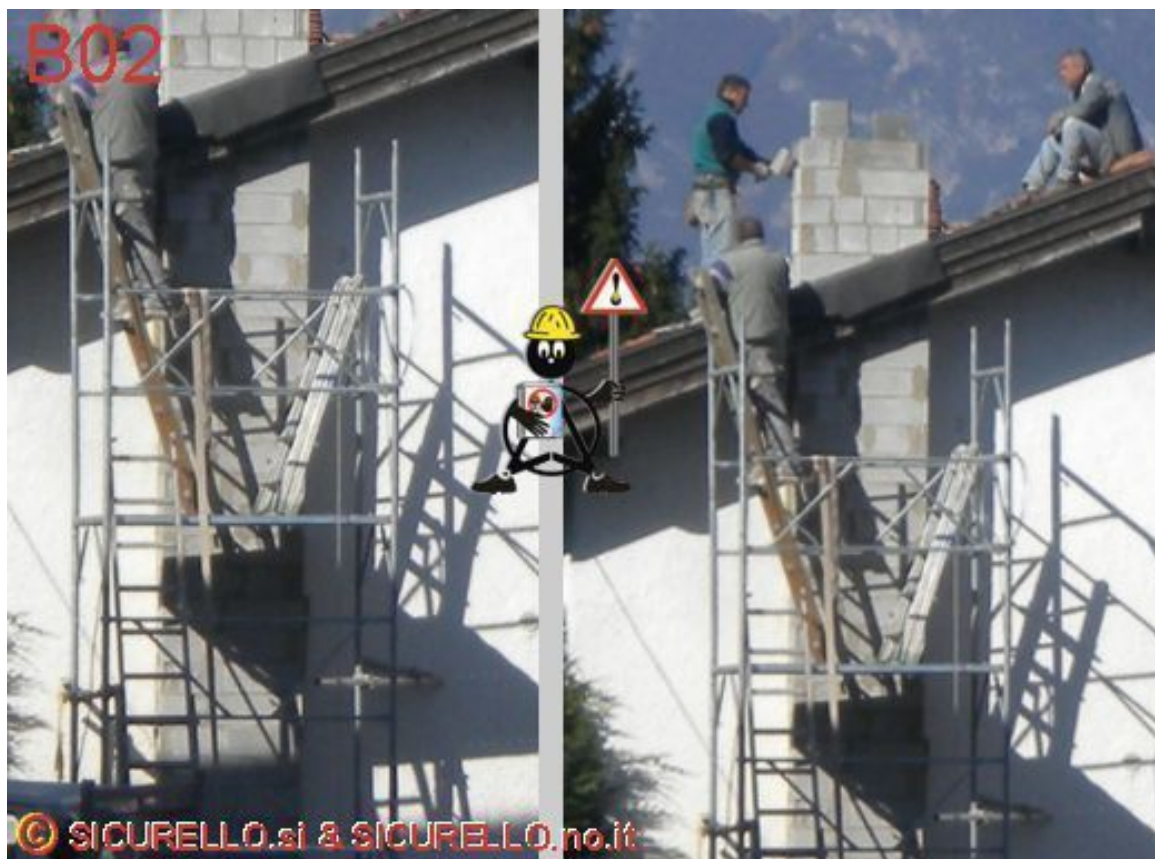
L'impressione che si ha vedendo queste immagini (ma anche tante altre con cadenza quasi quotidiana) è che i lavoratori (ma anche i datori di lavoro) non riescano a percepire i rischi ai quali vanno incontro durante le lavorazioni.
