### Le immagini dell'insicurezza

*Manutenzione ordinaria, speriamo di no!!! Incentiviamo la rottamazione.*

Trento, 27 Lug - Le immagini di oggi ci mostrano le modalità con le quali è stata effettuata la manutenzione di una piattaforma di lavoro elevabile (PLE). Si tratta di una piattaforma mobile di tipo pantografato (a forbice) dove l'area di lavoro in quota viene ampliata mediante un meccanismo di tipo a ribalta con cerniere e catena di sicurezza.

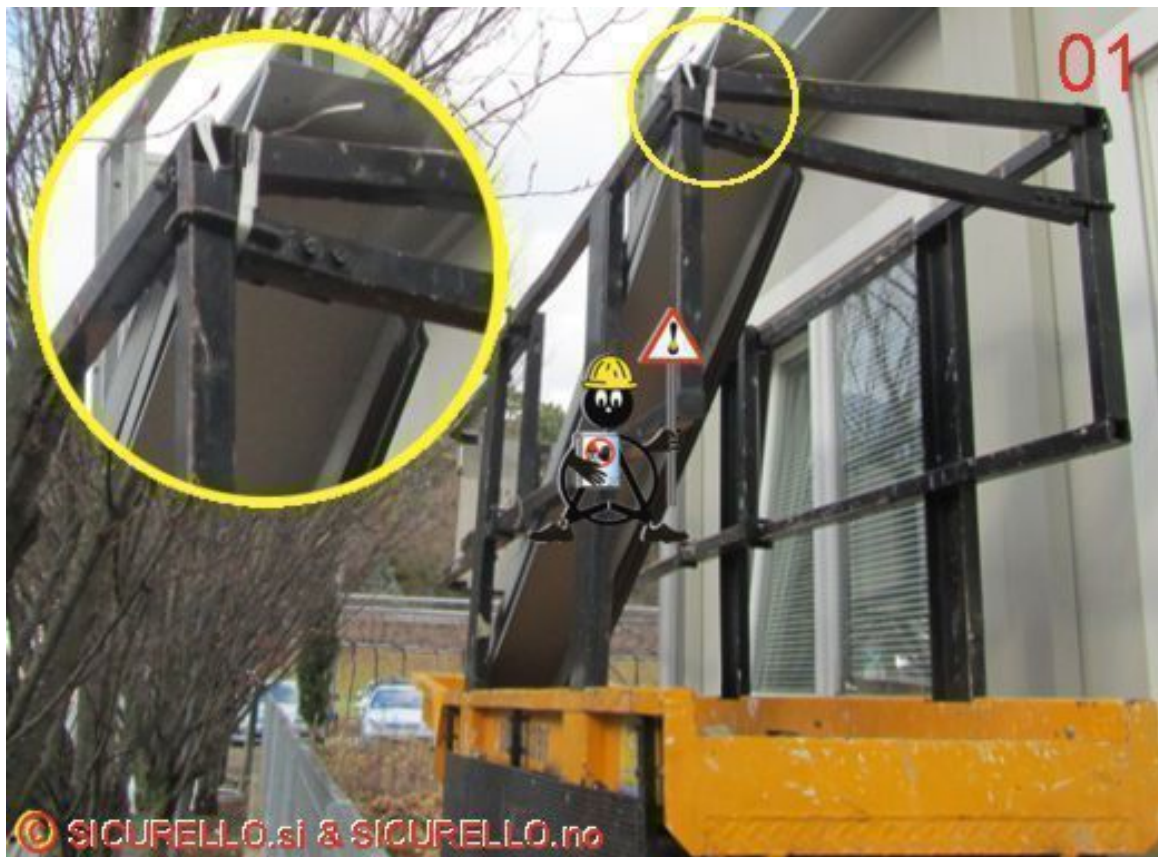
A tutto ciò si aggiunge la "classica" fascetta posizionata a bloccare sul "sempre aperto" il sistema di scorrimento dell'elemento di chiusura del parapetto nel punto di accesso al piano di lavoro (foto 01).

Destinazione? Centro di Rottamazione !!!

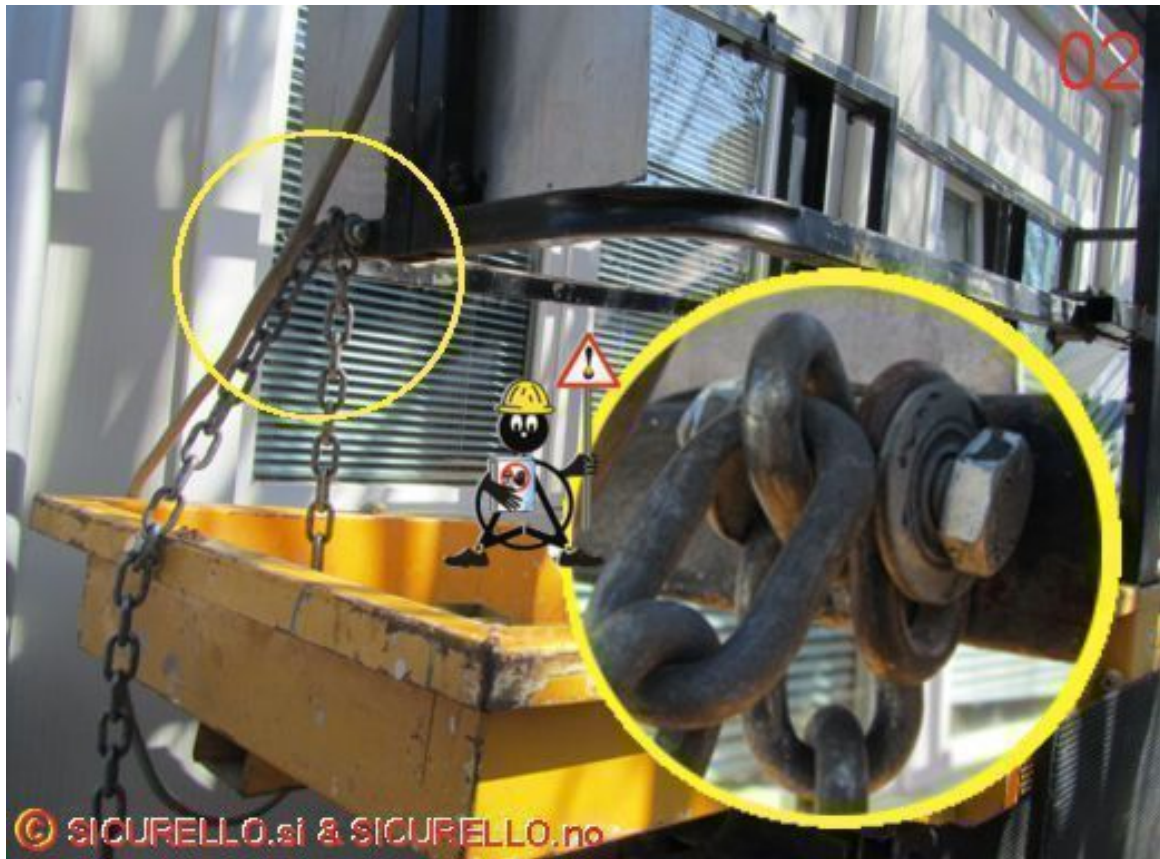
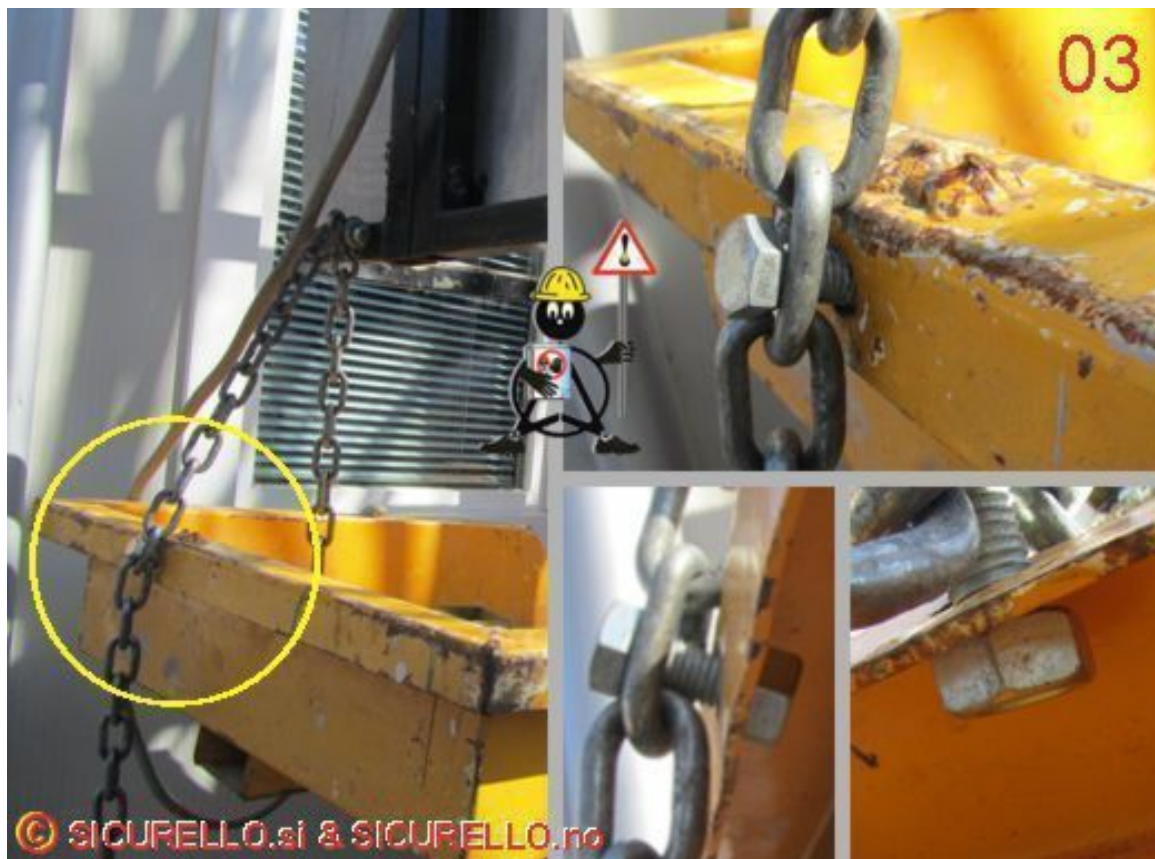
- Foto 02 e 03: la catena di sicurezza è stata sostituita con una normale catena acquistabile in ferramenta e pertanto non idonea all'utilizzo;

- Foto 02 e 03: i ganci di tenuta della catena, che in origine erano saldati sulla struttura della *navicella*, si sono deteriorati e perciò sono stati sostituiti con dei bulloni. In particolare l'aggancio inferiore è realizzato collocando un semplice bullone posizionato in un foro realizzato nella lamiera. Da notare pure che il dado risulta solo parzialmente avvitato ed il sistema è privo di ogni elemento di sicurezza antisfilamento (controdadi, coppiglie o quant'altro);

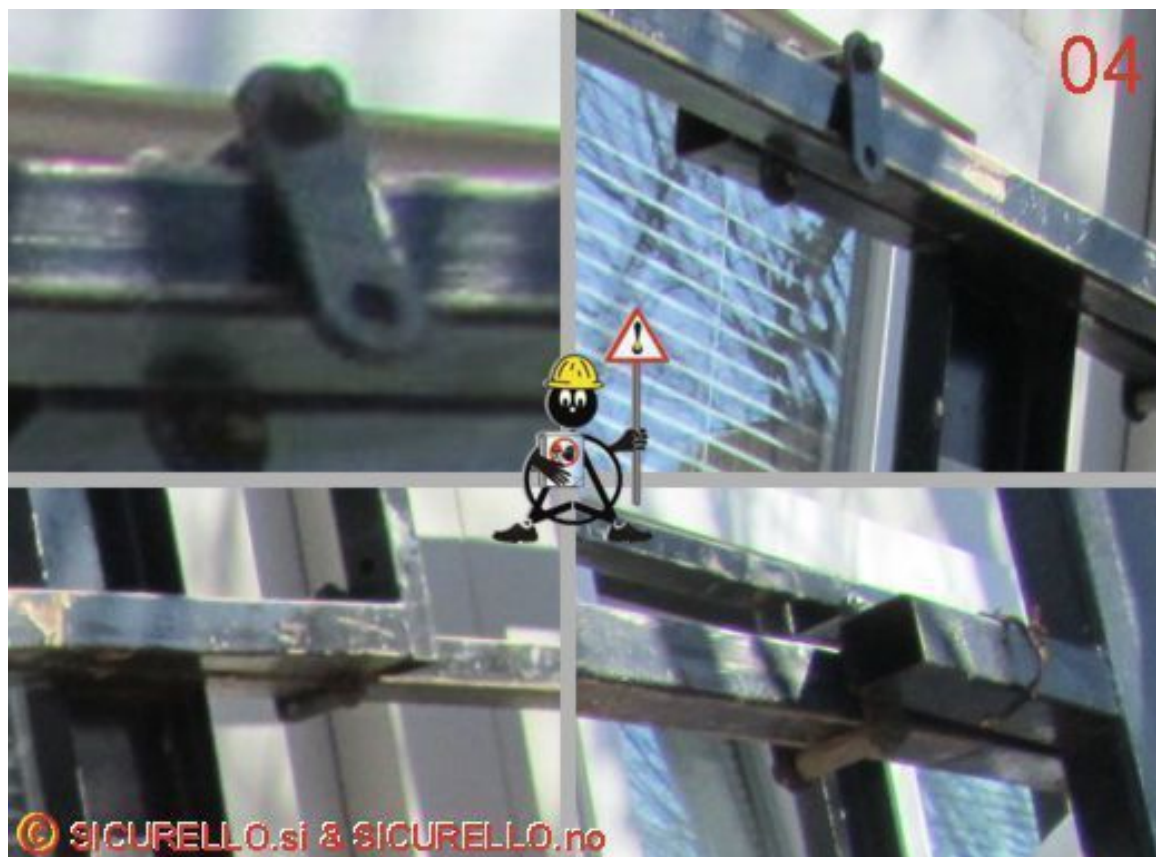
- Foto 04: il sistema di tenuta a scorrimento del parapetto risulta privo di alcuni dei suoi elementi costruttivi ed in un caso si è provveduto a bloccare il tutto con del normale filo di ferro;

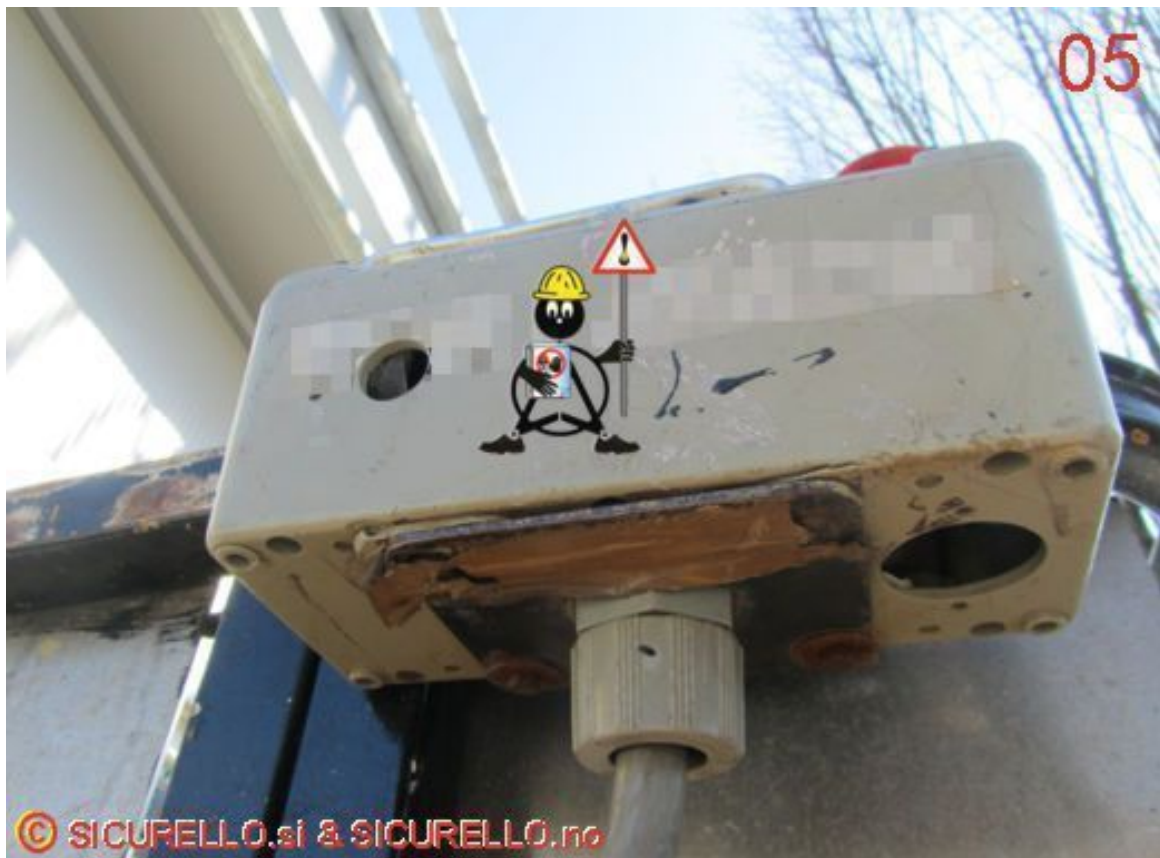
- Foto 05: la consolle dei comandi è notevolmente danneggiata e rimaneggiata, a prima vista si vedono numerose riparazioni e modifiche effettuate in modo approssimativo.
