### Le immagini dell'insicurezza

#### *Dietro il ponteggio*

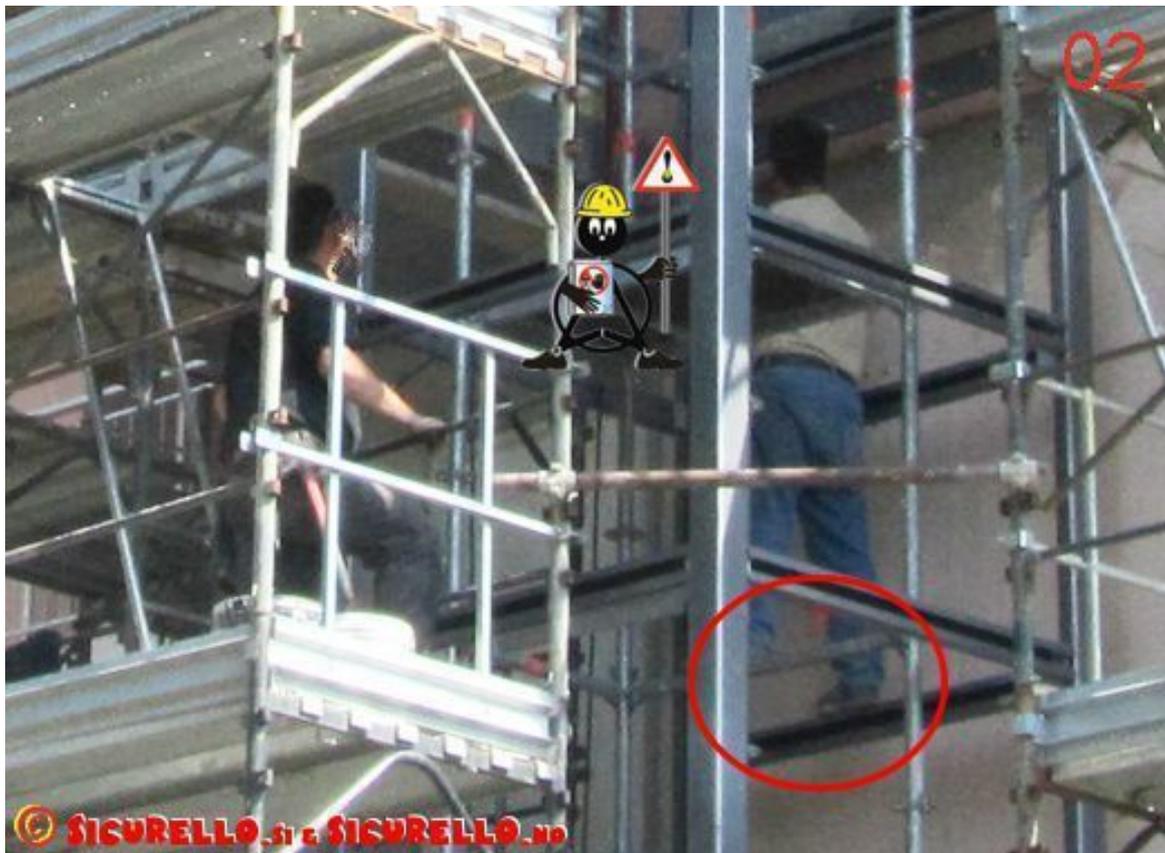
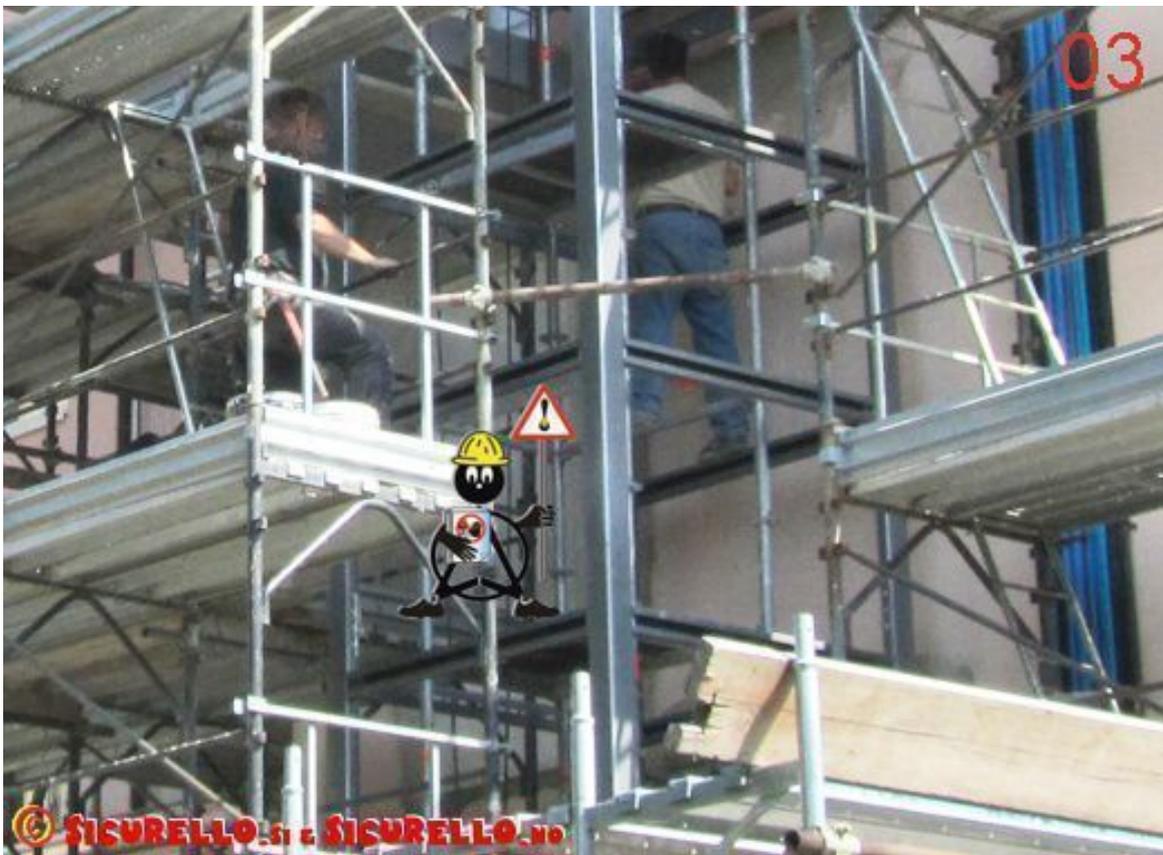
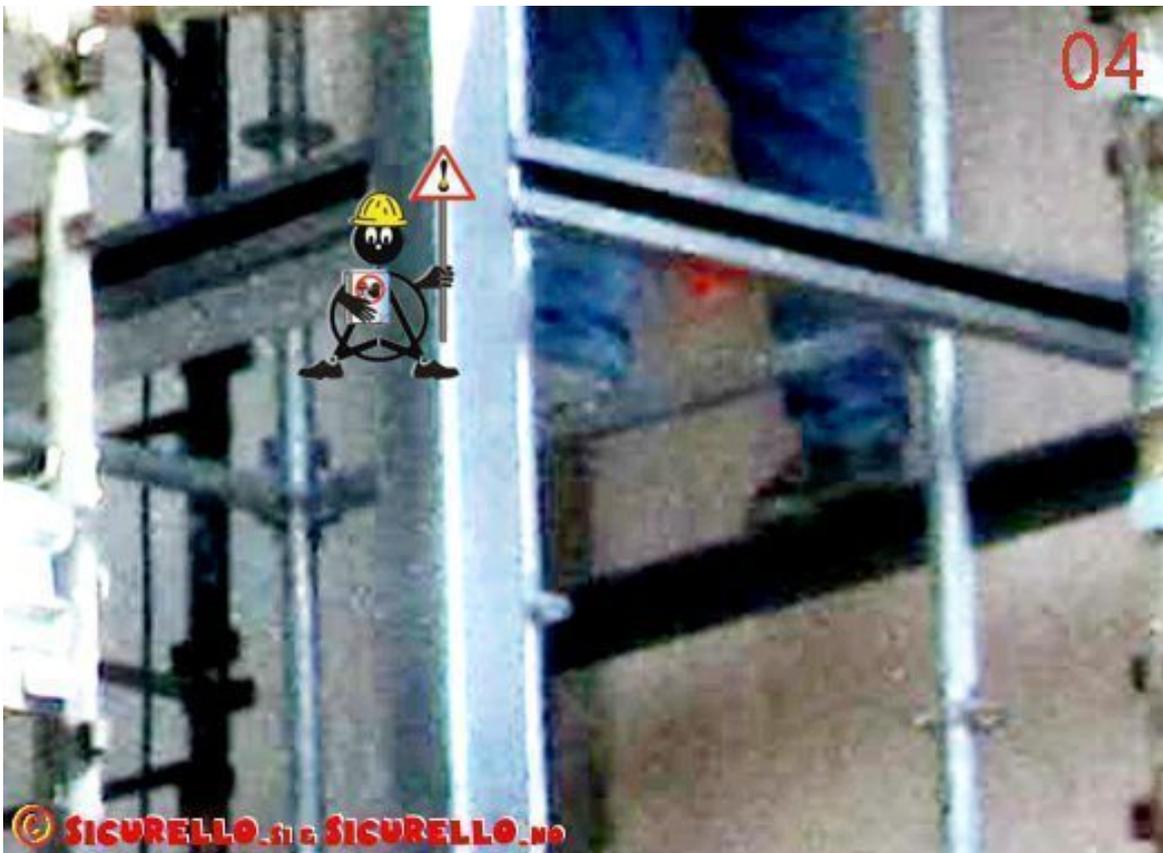
Trento, 25 Lug - A prima vista il cantiere oggetto delle foto dell'insicurezza di oggi si presenta "ok", ma soffermandosi a guardare il ponteggio l'occhio spazia sulle strutture metalliche montate per la formazione di un nuovo vano ascensore e la sorpresa è certamente grande quando si vede un operaio che, in bilico su alcuni elementi metallici (una putrella ed un corrente del ponteggio), sta tranquillamente eseguendo la propria attività lavorativa assistito da un collega posizionato sul ponteggio perimetrale.

Che dire? Se la necessità di eseguire la lavorazione senza la presenza di piani di lavoro può essere comprensibile (forse era in corso la verifica di verticalità di alcuni elementi od attività analoghe), non è invece comprensibile il motivo per cui non sono stati predisposti almeno dei punti di appoggio più idoneo per il lavoratore (tavoloni in legno legati alle strutture) e perché il lavoratore stesso non fosse dotato di D.P.I. anticaduta (ed in questo caso non si può proprio dire che non vi fossero idonei punti di ancoraggio temporaneo).
