## **ARTICOLO DI PUNTOSICURO**

# **Le immagini dell'insicurezza**

*Ancora PLE posizionate ed utilizzate in maniera scorretta.*

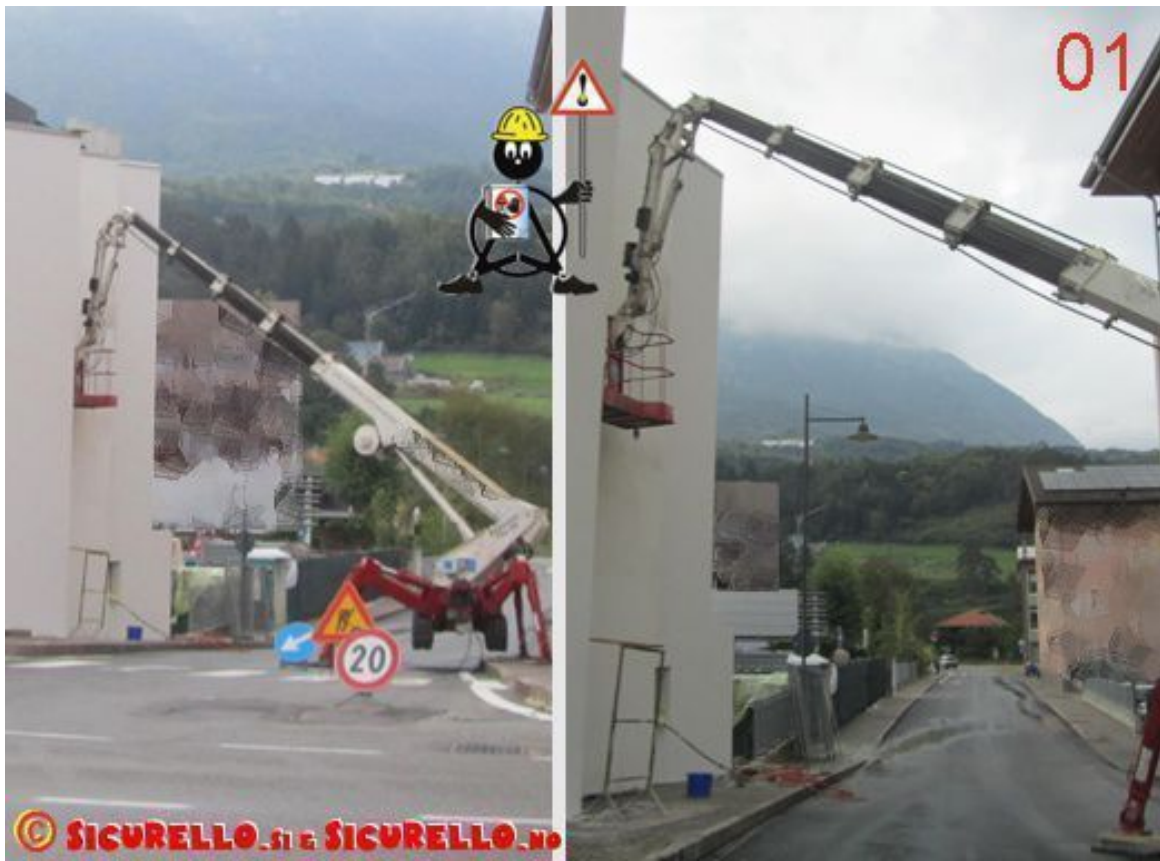
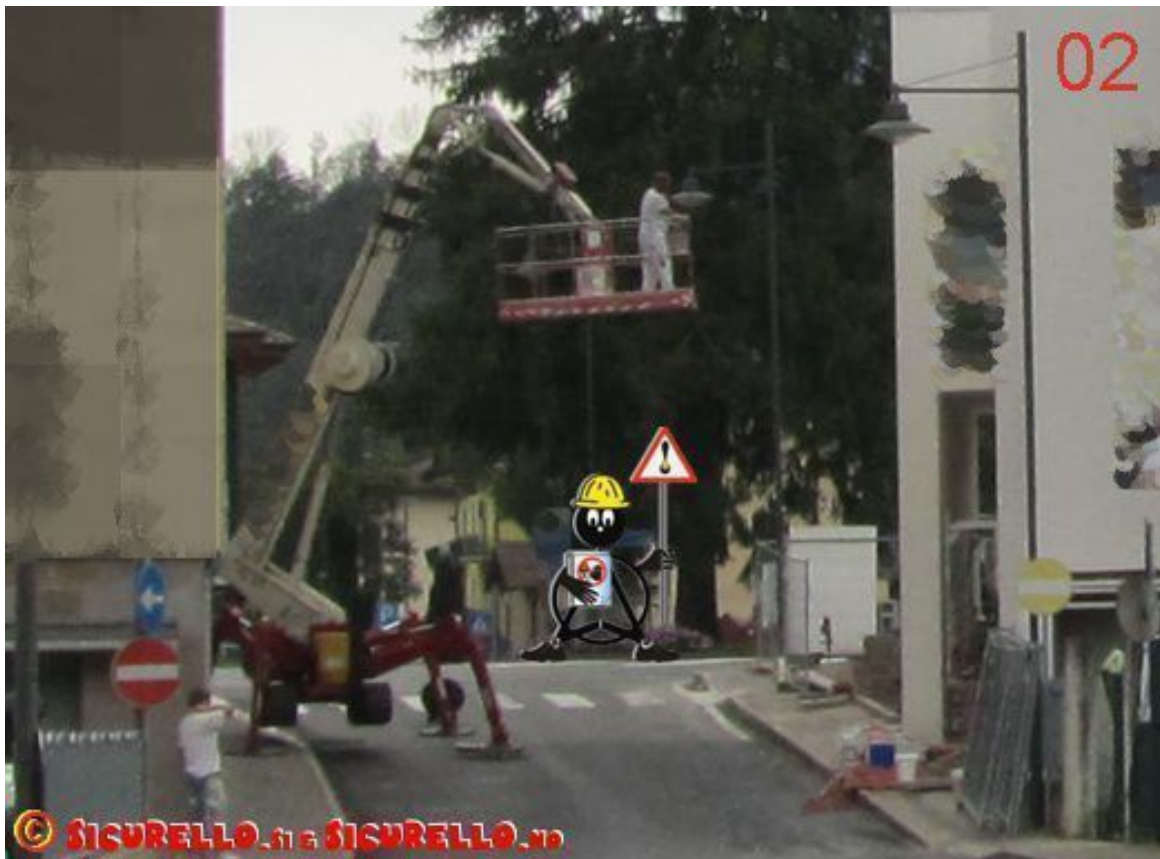
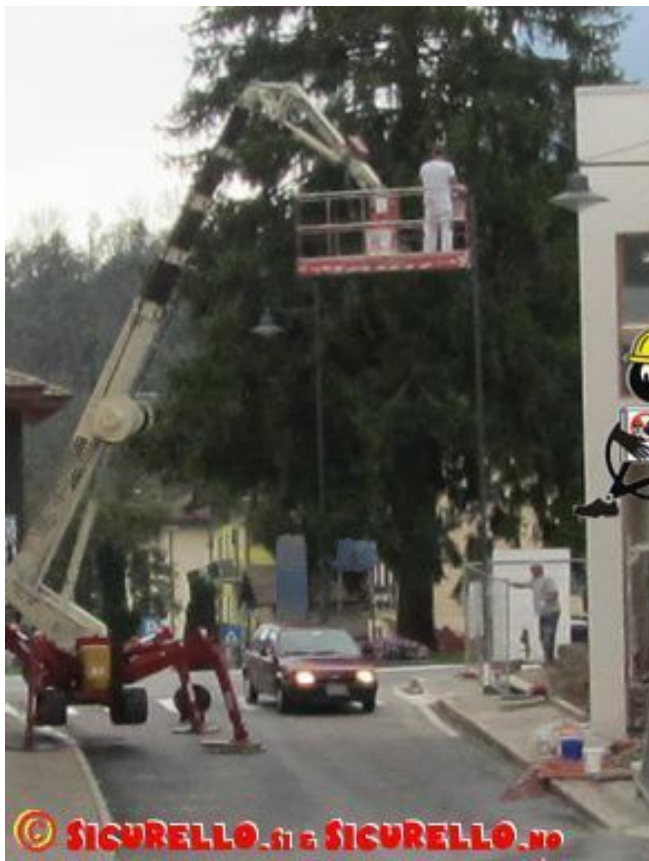
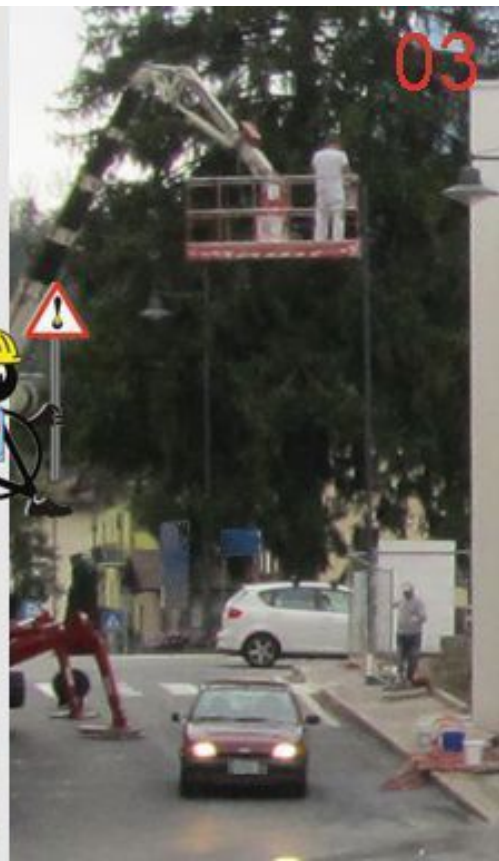
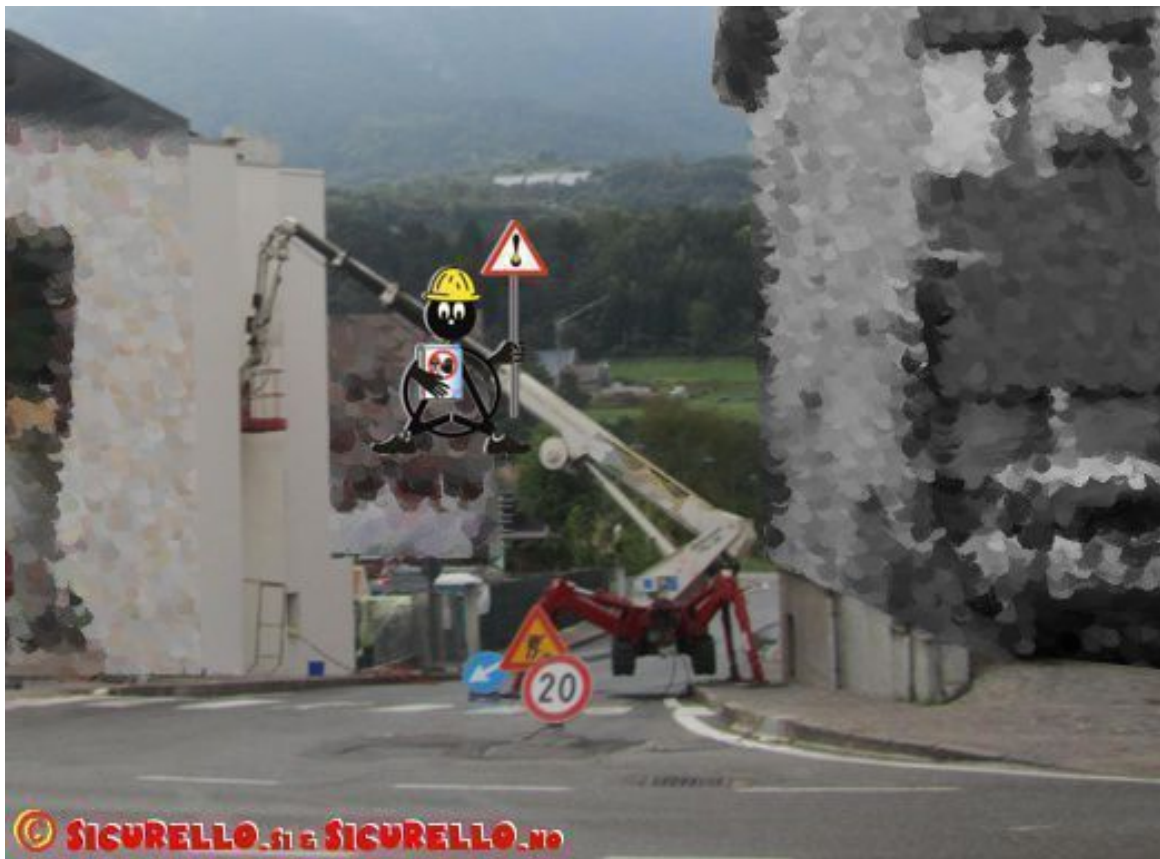
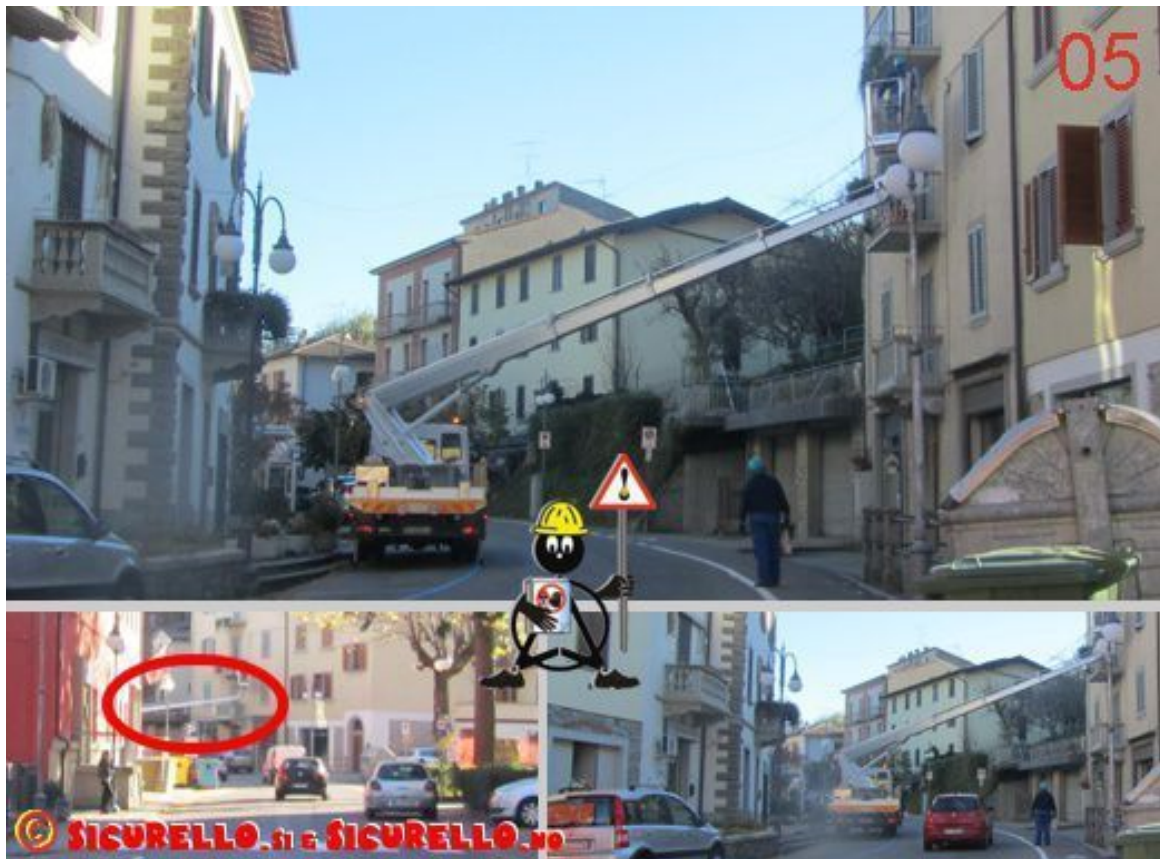
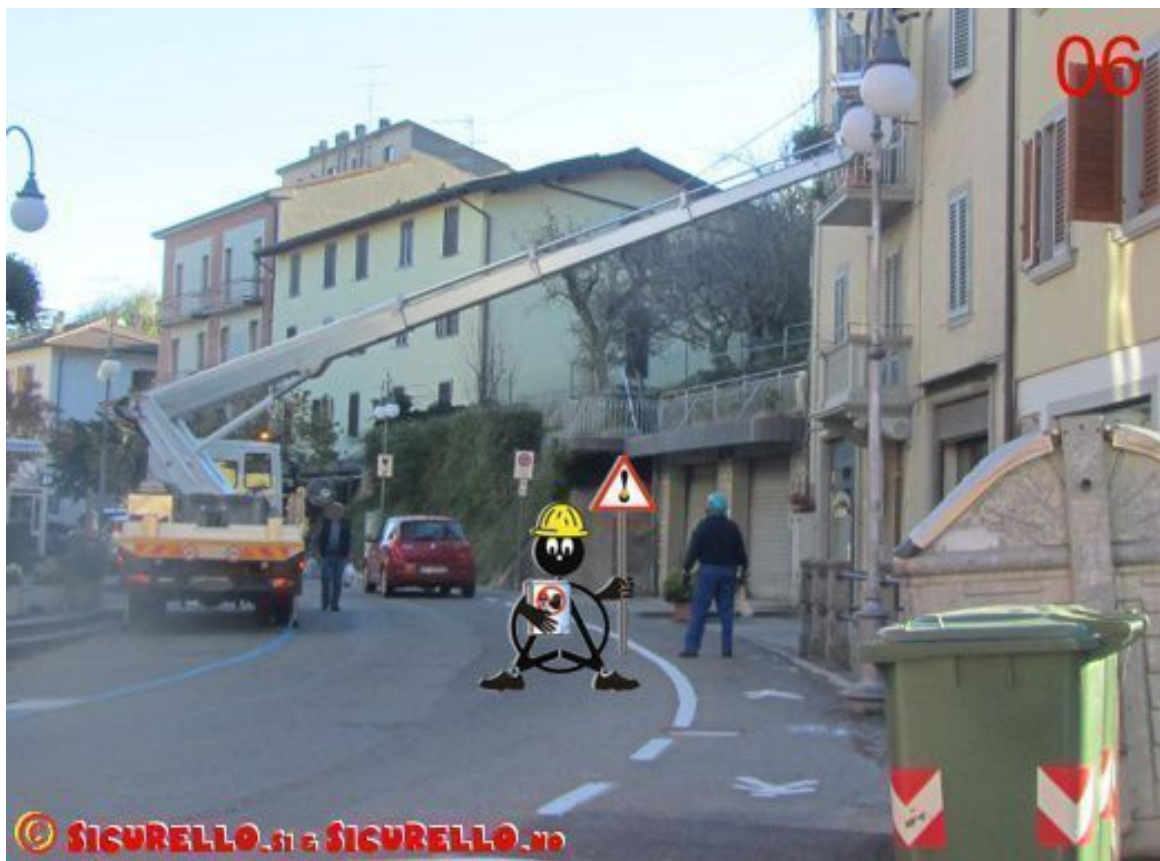
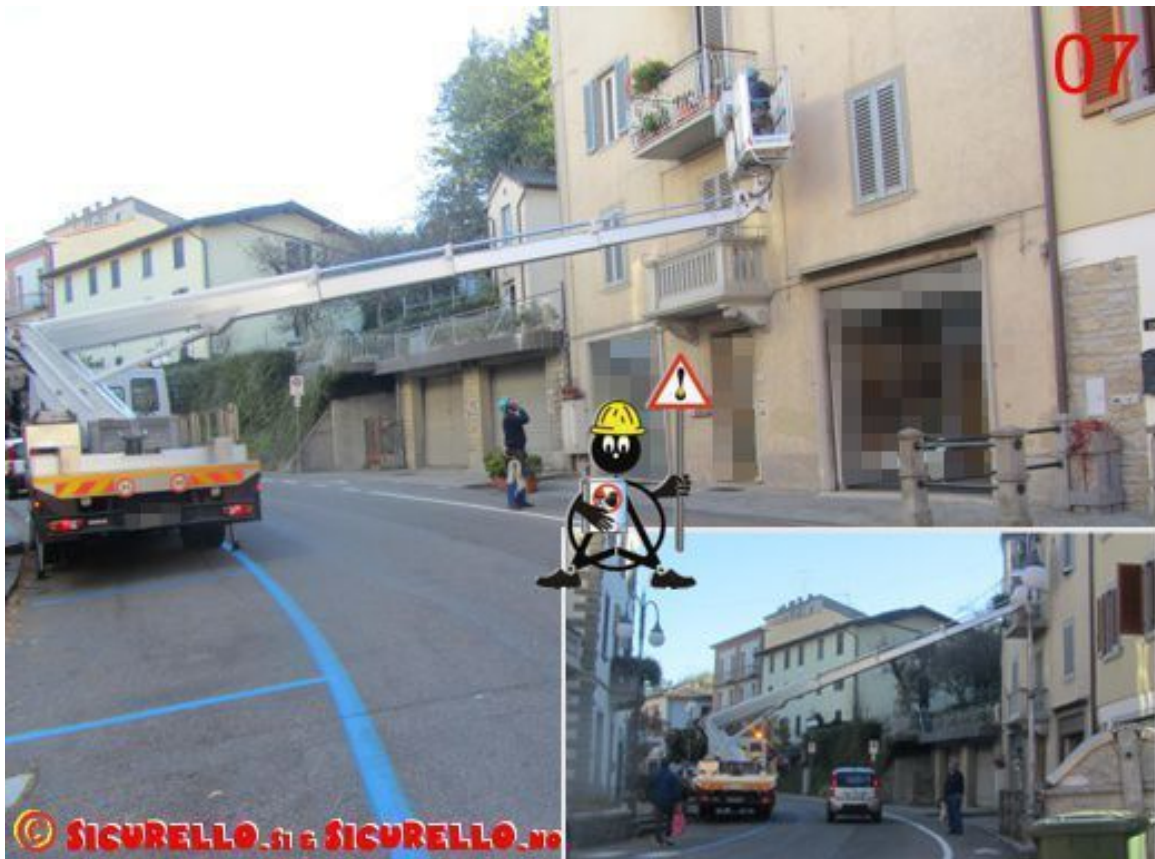
- E' stata posizionata della segnaletica relativa ai lavori, ma essa è presente solo dopo l'incrocio ed a ridosso della piattaforma (pensiamo a cosa potrebbe succedere nel caso in cui sulla strada si immettesse un autoarticolato);

- La PLE è posizionata parzialmente su un marciapiede, ma non vi è alcun tipo di segnaletica e/o nessun moviere che inviti i pedoni a non passare nei suoi pressi o tra la PLE e l'edificio attiguo;

- La PLE è posizionata sul lato opposto della strada rispetto alla facciata dell'edificio, in questo caso diventa "obbligatorio" che, per eseguire la lavorazione, il braccio dell'attrezzatura attraversi la strada aperta al traffico;

- Durante l'attività di lavoro con braccio trasversale alla strada non vi è nessun operatore che fermi il traffico e le vetture passano "regolarmente";

- Attorno alla PLE, in particolare agli stabilizzatori posti adiacenti alla corsia di transito, non vi è alcuna protezione "anticollisione". Che succederebbe se un mezzo *toccasse* gli stabilizzatori sbilanciando la piattaforma?

- Sul lato opposto alla PLE vi sono dei materiali debordanti sulla strada rendendo necessaria ? agli automobilisti che transitano ? una manovra di rientro che, se eseguita troppo anticipatamente, potrebbe comportare l'urto del veicolo contro uno degli stabilizzatori della PLE.
