ARTICOLO DI PUNTOSICURO

Le immagini dell'insicurezza

Ancora PLE posizionate ed utilizzate in maniera scorretta.

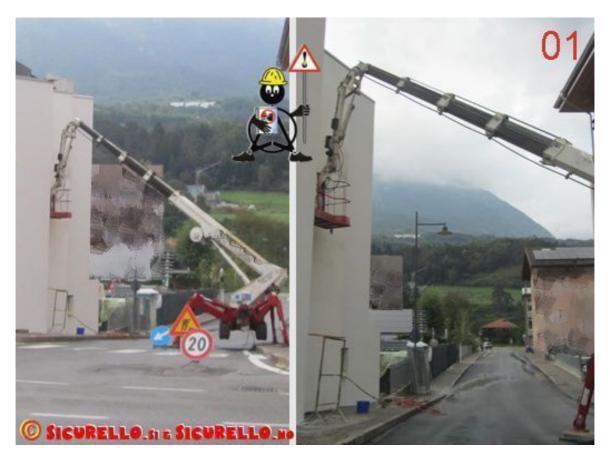
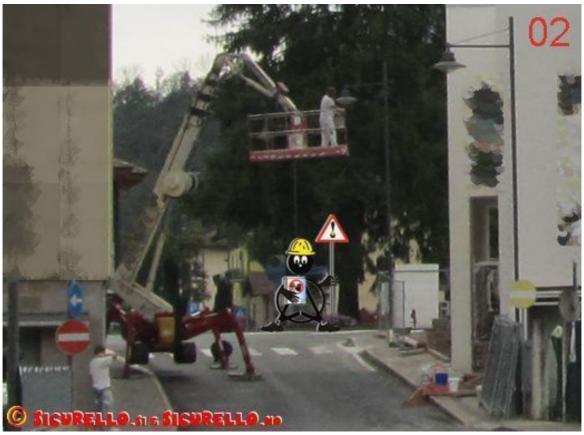
Le immagini dell'insicurezza 1/6

- E' stata posizionata della segnaletica relativa ai lavori, ma essa è presente solo dopo l'incrocio ed a ridosso della piattaforma (pensiamo a cosa potrebbe succedere nel caso in cui sulla strada si immettesse un autoarticolato);

- La PLE è posizionata parzialmente su un marciapiede, ma non vi è alcun tipo di segnaletica e/o nessun moviere che inviti i pedoni a non passare nei suoi pressi o tra la PLE e l'edificio attiguo;

- La <u>PLE</u> è posizionata sul lato opposto della strada rispetto alla facciata dell'edificio, in questo caso diventa "obbligatorio" che, per eseguire la lavorazione, il braccio dell'attrezzatura attraversi la strada aperta al traffico;

- Durante l'attività di lavoro con braccio trasversale alla strada non vi è nessun operatore che fermi il traffico e le vetture passano "regolarmente";

- Attorno alla PLE, in particolare agli stabilizzatori posti adiacenti alla corsia di transito, non vi è alcuna protezione "anticollisione". Che succederebbe se un mezzo *toccasse* gli stabilizzatori sbilanciando la <u>piattaforma</u>?

- Sul lato opposto alla PLE vi sono dei materiali debordanti sulla strada rendendo necessaria? agli automobilisti che transitano? una manovra di rientro che, se eseguita troppo anticipatamente, potrebbe comportare l'urto del veicolo contro uno degli stabilizzatori della PLE.

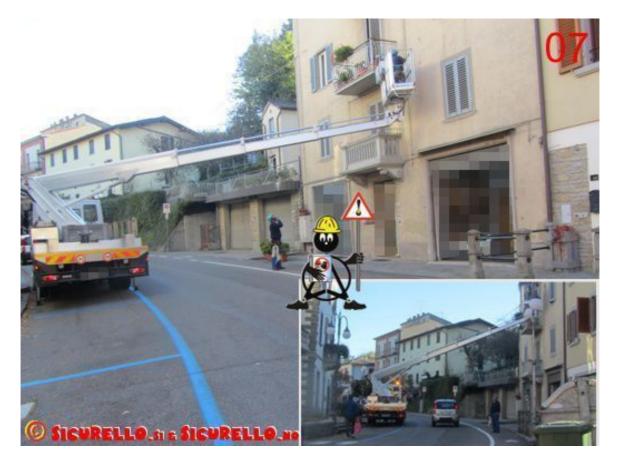
Le immagini dell'insicurezza 4/6

Un secondo caso riguarda invece il posizionamento o rimozione di cordini che attraversano l'intera sede stradale (ancoraggi per luminarie, cavi telefonici od altri utilizzi) il tutto effettuato con la PLE che sbraccia sulla strada stessa.

In questo caso ho pensato di sostare con la macchina "in attesa dell'evolversi della situazione", dopo alcuni minuti, durante i quali il traffico ed i pedoni hanno continuato a circolare liberamente sotto la PLE, ho deciso di riprendere il viaggio, ma proprio in quel momento il manovratore ha abbassato violentemente il braccio di alcuni metri ed allora mi sono fermato.

Da considerare anche che non vi era alcun tipo di <u>segnaletica</u>, mentre qualche dubbio sul corretto posizionamento degli stabilizzatori può anche sorgere.
