ARTICOLO DI PUNTOSICURO

Le immagini dell'insicurezza

Nemmeno la Befana la userebbe.

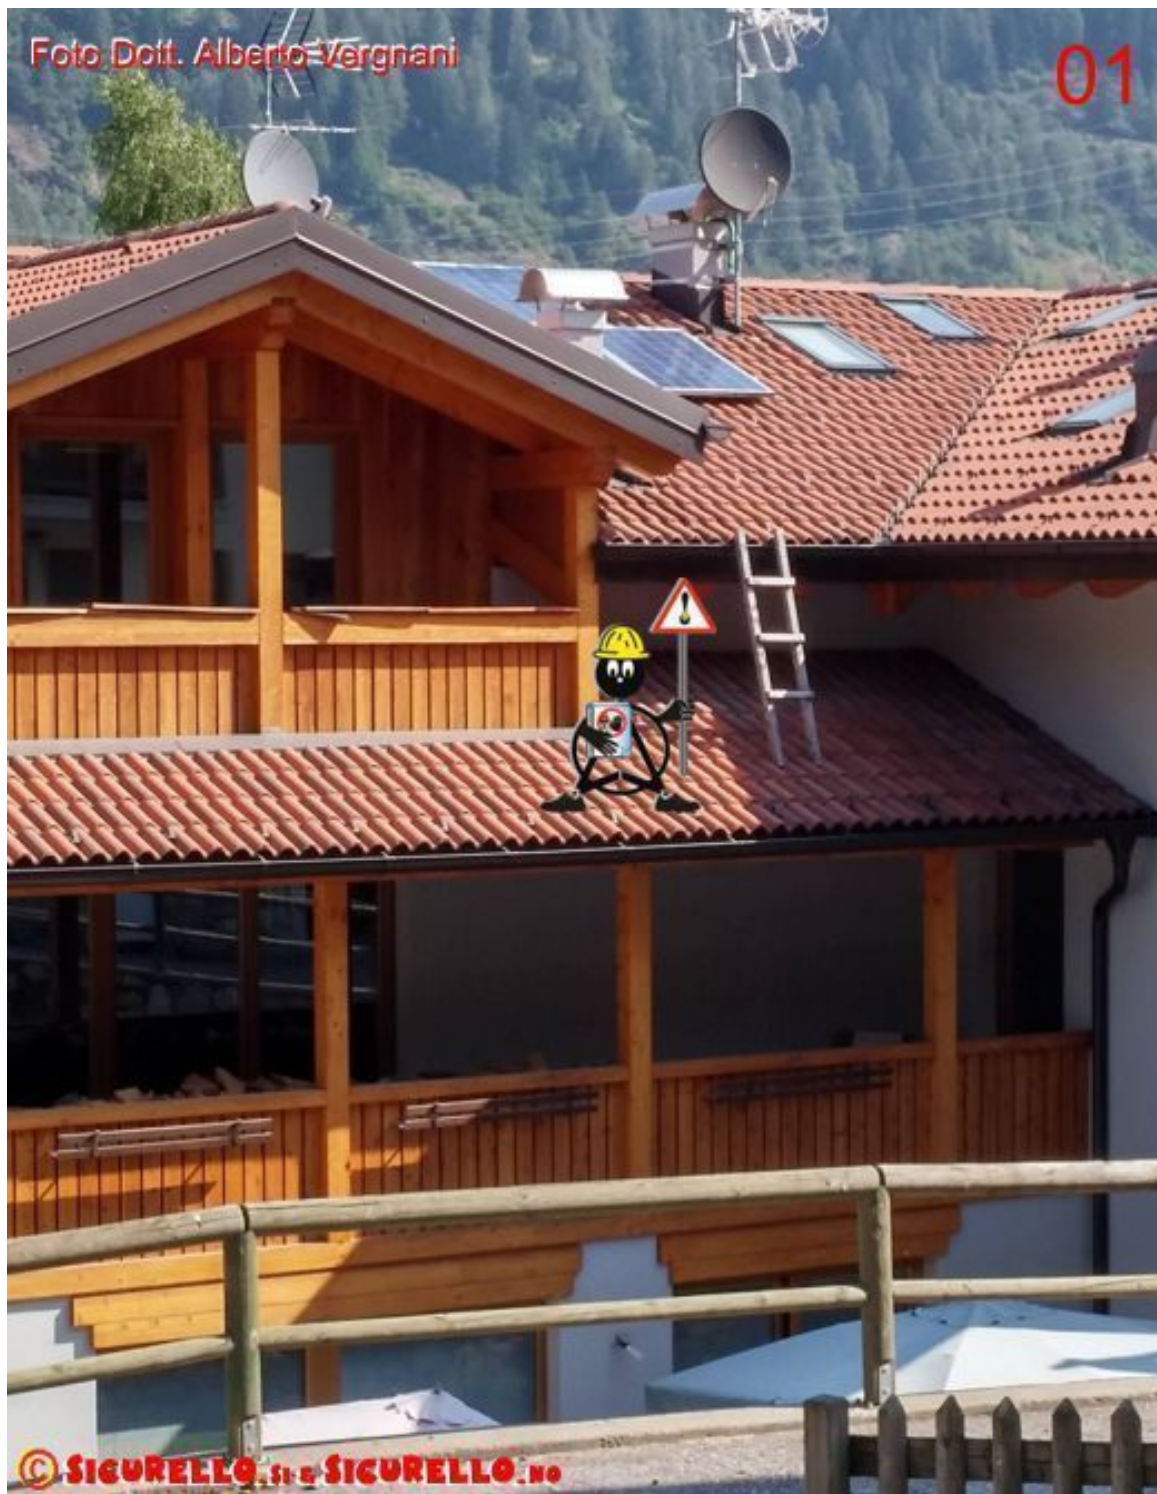
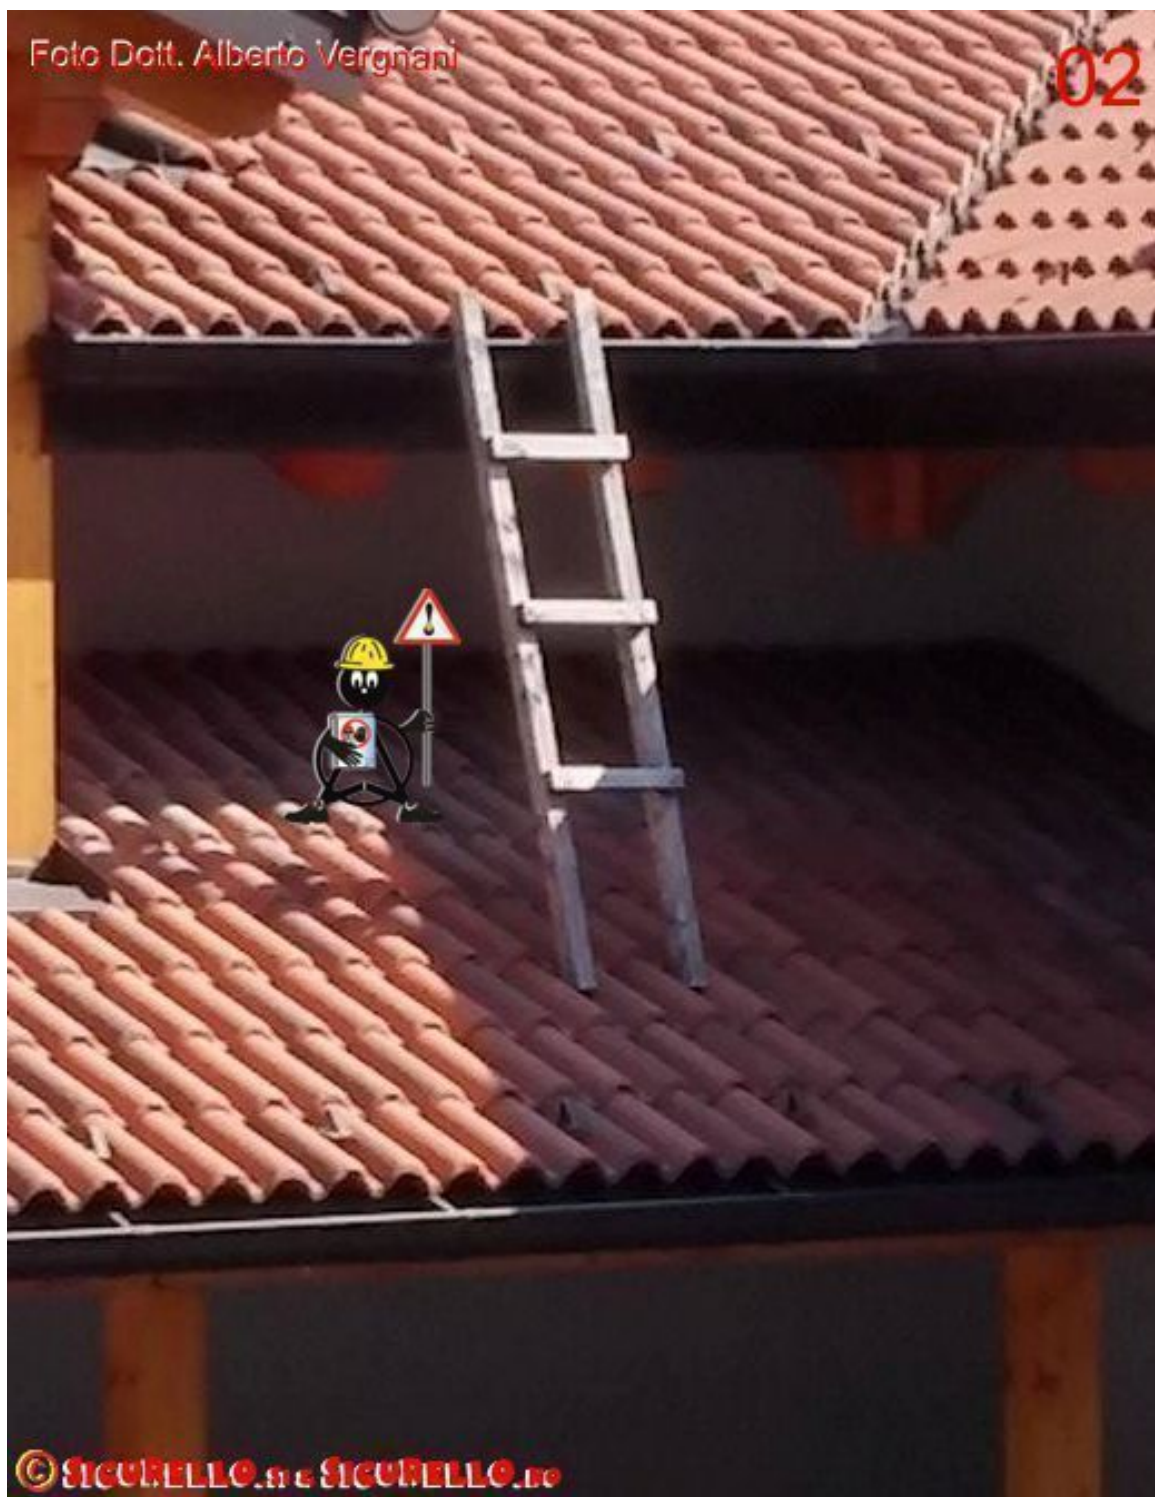
Solo confrontando l'immagine con le regole vien da rabbrivire:

- "le scale semplici portatili (a mano) devono essere costruite con materiale adatto alle condizioni di impiego" e questa certamente non è realizzata con materiale adatto (pensiamo a come potrebbe essere dopo pioggia, neve e ghiaccio);

- "devono essere sufficientemente resistenti nell'insieme e nei singoli elementi e devono avere dimensioni appropriate al loro uso" ed in questo caso i singoli elementi non sono certamente di dimensioni appropriate;

- "dette scale, se di legno, devono avere i pioli fissati ai montanti mediante incastro. I pioli devono essere privi di nodi" e nel nostro caso i pioli (se così si possono chiamare) sono semplicemente chiodati ai montanti e non incastrati;

- "tali pioli devono essere trattenuti con tiranti in ferro applicati sotto i due pioli estremi" e dei tiranti nemmeno l'ombra;
- "è vietato l'uso di scale che presentino listelli di legno chiodati sui montanti al posto dei pioli rotti" e qui il problema non si pone nemmeno. Ci sono solo listelli chiodati;

- "esse devono inoltre essere provviste di dispositivi antisdruciolevoli alle estremità inferiori dei due montanti" e di dispositivi antisdruciolevoli nemmeno l'ombra;

- "ganci di trattenuta o appoggi antisdrucchiolevoli alle estremità superiori" e ganci od appoggi sono totalmente assenti, così pure eventuali ancoraggi.

Dunque una scala che non solo non è "regolare", ma anche pericolosa.

Se a questo aggiungiamo la posizione di installazione della scala, il cui utilizzo ? almeno all'apparenza ? sembrerebbe quello di permettere il transito tra due falde di tetto sovrapposte, combinata con l'assenza ? almeno così sembra dall'analisi delle fotografie ? di idonei e specifici punti di ancoraggio per D.P.I. anticaduta, la conclusione non può che far rabbrivire.
