Storie di infortunio: lavorare sul tetto senza opere provvisionali

Un lavoratore è caduto dal tetto durante i lavori di copertura di un edificio destinato a diventare un salone polivalente: come è avvenuto l'incidente, le cause, i risultati delle inchieste e le indicazioni per la prevenzione.

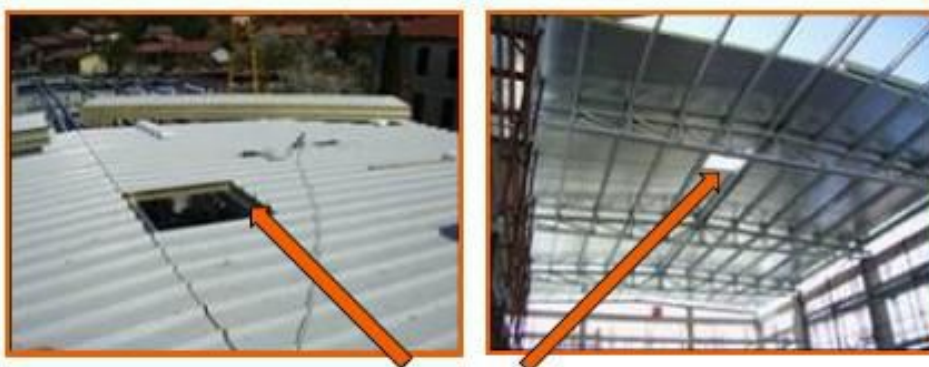
Apertura per l'evacuazione fumi

La mattina dell'infortunio, Abdel e il suo capo cantiere Daniel avevano posato un pannello sulla capriata in posizione arretrata di un metro rispetto al colmo in modo da lasciare un'apertura per la futura posa di un condotto di evacuazione dei fumi. Avevano quindi proseguito la copertura dell'edificio con la posa di altri pannelli.

In una delle due falde del tetto, due pannelli sovrapposti erano già stati appoggiati sull'ultimo pannello fissato. Abdel si era trasferito sull'altra falda dove, a circa tre metri dall'ultimo pannello posato, vi era l'apertura di un metro di lato. Stava accompagnando i pannelli che oscillavano e ruotavano su se stessi quando, arretrando di qualche passo, è caduto nell'apertura alle sue spalle e, precipitando al suolo da un'altezza di circa sette metri, è rimasto gravemente ferito riportando politraumi ossei.

Sul tetto dell'edificio in costruzione erano in corso lavori in assenza di adeguate opere provvisorie. Non ve ne erano né a protezione dell'apertura di un metro di lato lasciata per la futura posa dell'evacuatore di fumo, né sul bordo della copertura prospiciente il vuoto (verso la porzione di copertura ancora da realizzare).

Sarebbe inoltre stato opportuno organizzare il lavoro in modo da realizzare l'apertura per l'evacuatore di fumo solo al termine dei lavori di copertura, in modo da limitare numerose situazioni di rischio.

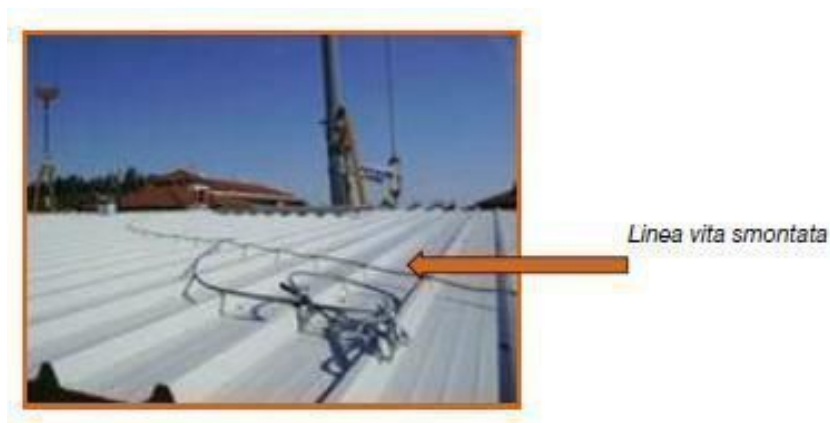
Il ponteggio perimetrale all'edificio non proteggeva il lato di avanzamento dei lavori di copertura. Sui due lati più lunghi del ponteggio erano state montate delle strutture a tubi e giunti (tubi utilizzati per il montaggio dei ponteggi) per ancorare un cavo in acciaio del diametro di dieci millimetri al quale i lavoratori si sarebbero potuti vincolare per operare in sicurezza sul tetto. Il cavo in acciaio (linea vita) non era però fissato alla struttura ma semplicemente appoggiato sulla copertura e non poteva essere usato dai lavoratori.

Abdel indossava un'imbracatura a fascia (cintura di posizionamento), non idonea come Dispositivo di Protezione Individuale (DPI) anticaduta ed era comunque inutile poiché non era fissata a un ancoraggio sicuro.

L'utilizzo di adeguate opere provvisorie contro il rischio di caduta dall'alto avrebbe evitato l'infortunio: oltre al ponteggio perimetrale, sarebbe stato necessario affrontare adeguatamente il rischio di caduta all'interno dell'edificio in costruzione. Infatti, era stata allestita una linea vita che si è rivelata di fatto inutilizzabile poiché in parte non ancorata.

In questo cantiere, un tavolato di sicurezza oppure l'installazione di reti anticaduta al di sotto di tutta la superficie della copertura da realizzarsi, avrebbero certamente evitato l'infortunio.
