## **ARTICOLO DI PUNTOSICURO**

**Anno 27 - numero 5987 di Giovedì 18 dicembre 2025**

# **Imparare dagli errori: gli infortuni nella fase di riquadratura dei blocchi**

La scheda che presentiamo (scheda 3.2) è relativa all'**infortunio mortale di un lavoratore durante le fasi di riquadratura di un blocco**.

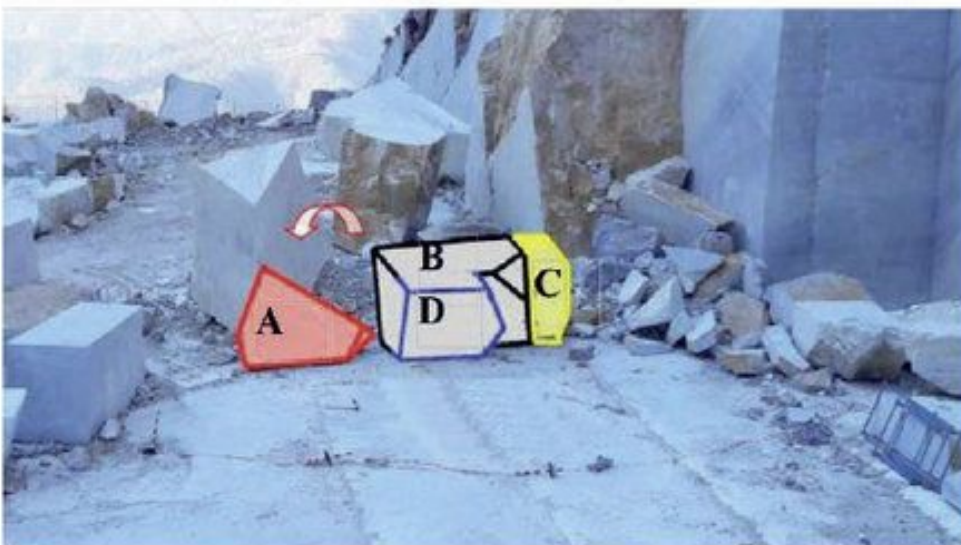
Foto 2: Ricostruzione in elementi dell'ammasso

Si indica che il lavoratore che si occupava delle "operazioni nella parte frontale, mentre recuperava un elemento metallico utilizzato per la calzatura, è stato schiacciato da una parte di ammasso sganciandosi dal blocco, mentre si trovava in posizione chinata a rimuovere gli elementi metallici di appoggio".

In particolare, "la superficie realizzata con il taglio n. 2 di riquadratura, eseguito per dividere l'elemento "A" dall'elemento "B+D", intersecava perpendicolarmente una discontinuità naturale (frattura) che divideva "B" da "D"; al termine del taglio di sezionamento della parte "A", la porzione divisa era caduta, togliendo la continuità laterale con la scaglia "D". La frattura tra "B" e "D", era stata visionata e saggiata prima dell'inizio dei tagli di riquadratura, utilizzando la benna dell'escavatore per provare a distaccare la scaglia, ma senza nessun esito".

Comunque "nessuna misura di protezione e/o prevenzione era stata attuata in merito al possibile distacco della scaglia distaccatasi per l'assestamento del blocco, e che ha schiacciato il lavoratore lì presente". E l'ammasso roccioso "presentava fin dal principio, parti aggettanti, e discontinuità".

- "posizionare frontalmente un blocco di adeguate dimensioni avrebbe limitato il grado di libertà e quindi il movimento della scaglia in caso di distacco. Al contempo avrebbe impedito che gli operatori vi accedessero nelle vicinanze durante eventuali necessità in fase di taglio";
- "non eseguire il recupero degli elementi metallici prima di aver reso stabile il blocco con la pala e non eseguire operazioni a terra nell'intorno dello stesso prima di aver verificato e saggiato il blocco, avrebbe ridotto il rischio di essere investiti dall'elemento che si distaccava".
