Anno 25 - numero 5370 di Giovedì 13 aprile 2023

Imparare dagli errori: infortuni e macchine tagliatrici a filo diamantato

Esempi di infortuni sul lavoro correlati alle attività lavorative nelle cave. Gli infortuni connessi all'utilizzo di macchine tagliatrici a filo diamantato. La dinamica degli incidenti e le possibili azioni per evitarli.

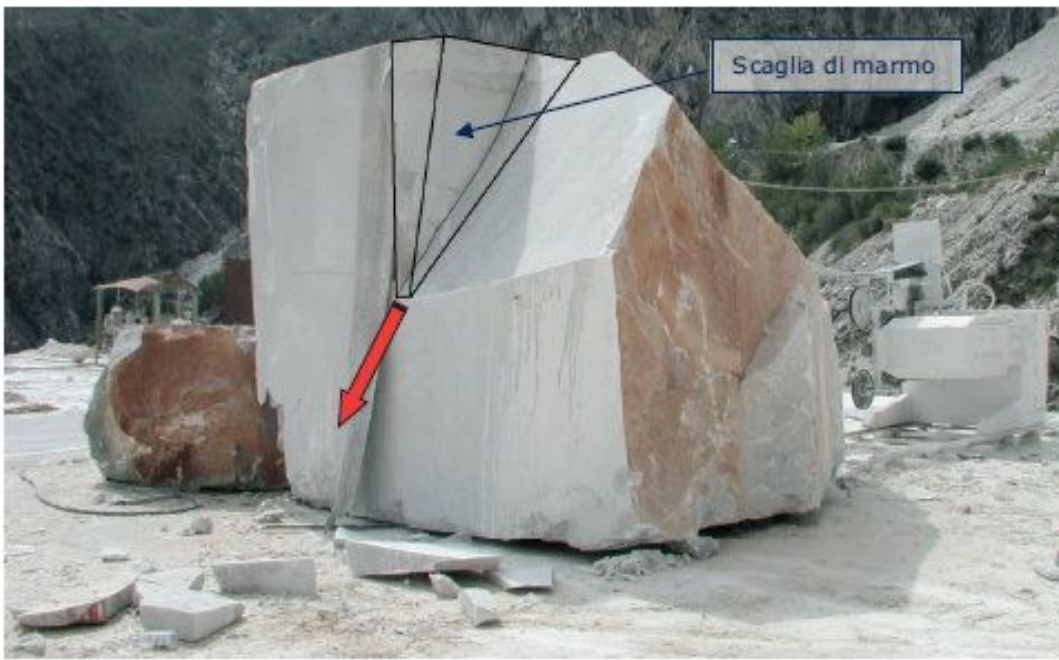
A taglio ultimato "l'infortunato, che si trovava da solo nei pressi della zona di lavoro, si accingeva a **disarmare la macchina**, allentando la trazione del nastro di protezione dell'utensile e raccogliendo i paletti di segnalazione della zona pericolosa disposti intorno all'area di sezionamento". Giunto nella parte posteriore del blocco tentava di rimuovere il palanchino di ferro che teneva la protezione a nastro contro il blocco e nel fare tale operazione, veniva investito alla gamba sinistra da una **scaglia rocciosa** per un peso stimato di circa 150 kg".

Se l'esame preventivo del blocco, da parte del Sorvegliante dei lavori, "aveva messo in evidenza la **possibilità che una porzione di blocco potesse scivolare**, lungo un piano di frattura", "in adiacenza alla porzione già abbattuta, era rimasta in posto una 'scaglia' che, a seguito del completamento del taglio di sezionamento si è liberata dalla superficie di strappo".

Si indica poi che "dalla osservazione della segnatura e dall'armatura del taglio era evidente che sarebbe rimasta una scaglia rocciosa che risultava più spessa in alto e sottile in basso nonché delimitata alla base da una frattura". "La stabilità della scaglia, una volta ultimato il taglio era incerta, ovvero non era escluso che la scaglia potesse cadere già prima che il taglio finisse".

Foto 6 - ricostruzione grafica della scaglia di marmo rimasta in loco

- "il fatto che la protezione possa aver contribuito a sorreggere la scaglia in posizione eretta fino a che la protezione stessa è rimasta in tensione è plausibile, contribuendo nell'occasione a creare una 'falsa sicurezza' per l'operatore che l'ha sganciata omettendo di verificare la tenuta delle porzioni sezionate";

- "l'infortunato non ha partecipato all'esame ed alla segnatura del blocco e non è stato informato sulle considerazioni ed analisi fatte dal sorvegliante durante tale fase";

- "visto che era stato valutato dal sorvegliante che la scaglia potesse cadere prima dell'ultimazione del taglio, sarebbe stato sufficiente, con cautela, rimuovere le attrezzature utilizzate per il taglio (riparo della macchina tagliatrice a filo diamantato)";

- "i lavoratori devono essere edotti e ricevere un'adeguata informazione dei rischi specifici cui sono esposti durante l'attività svolta e sulle misure e sulle attività di protezione e prevenzione adottate. In questo caso le misure di sicurezza potevano essere attuate con semplicità, attraverso la predisposizione di una prolunga o cordino per permettere la rimozione del nastro a distanza dal blocco".
