## ARTICOLO DI PUNTOSICURO

# Imparare dagli errori: quando a scoppiare è il serbatoio di un autobus

*Esempi di incidenti correlati ad incendi ed esplosioni provocati da serbatoi e bombole di gas. Il racconto di un caso studio relativo all'esplosione di un autobus di linea alimentato a metano. L'esame dei reperti e le cause dell'evento.*

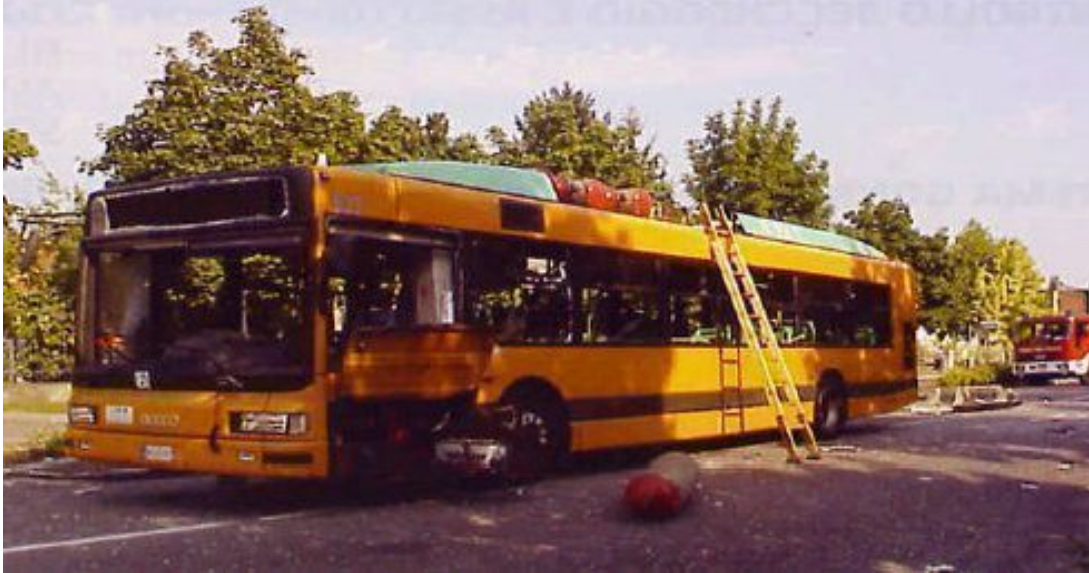
Nella parte relativa all'**esame dei reperti** si indica che "sono state rilevate alcune **abrasioni** in corrispondenza delle sommità delle bombole, che hanno un rivestimento di matrice polimerica rinforzata con fibre di vetro, da mettere in relazione ad una interferenza anomala fra la copertura del tetto in corrispondenza delle nervature longitudinali e le bombole stesse". E gli accertamenti hanno consentito di "rilevare assenza di residui di combustione o di passaggio di fiamme nell'intorno dello squarcio della bombola collassata, in corrispondenza dei materiali a vista che potevano conservare traccia di fiamme conseguenti alla combustione di metano".

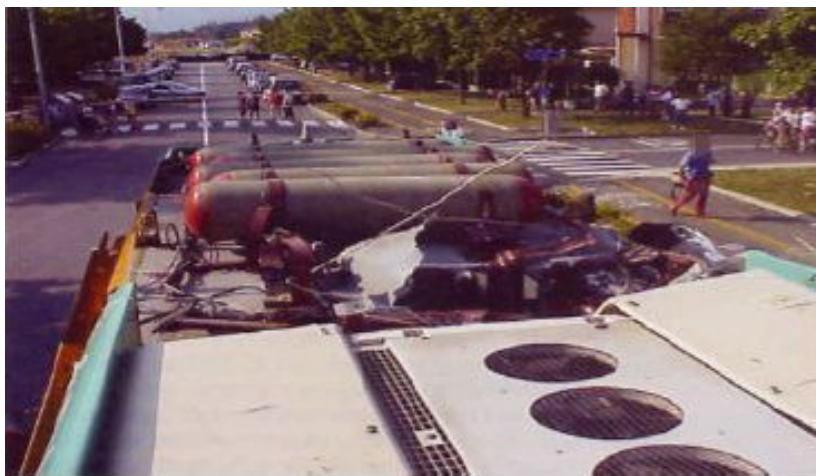
Riguardo alle **cause dell'evento** il documento del Nucleo Investigativo indica che l'incidente è stato **causato dallo scoppio di una bombola per effetto di una sovrappressione interna**". E "per una più facile comprensione delle concatenazioni delle cause si riassume sinteticamente la sequenza degli eventi:

- a. L'elettrovalvola della bombola si blocca per malfunzionamento o interruzione del circuito elettrico.
- b. Con l'elettrovalvola bloccata la bombola non partecipa all'alimentazione del combustibile ma può essere caricata.

- c. Nelle condizioni di carica anomala (temperatura esterna molto bassa a 220 bar) la bombola in condizioni climatiche più calde ha potuto raggiungere pressioni fino a 390 bar, la temperatura del gas all'interno ha raggiunto temperature di 75 °C (o pressioni superiori se la temperatura è salita oltre tale livello).

- d. I materiali polimerici sono soggetti al fenomeno dello scorrimento viscoso se mantenuti sotto sollecitazione costante a temperature superiori ad un determinato limite e con matrice polimerica in grado di deformarsi plasticamente per scorrimento viscoso, si possono determinare condizioni di eccessiva deformazione o rottura locale di fibre con un abbassamento della pressione necessaria per determinare lo scoppio della bombola".
