# Imparare dagli errori: quando a scoppiare è il serbatoio di un autobus

*Esempi di incidenti correlati ad incendi ed esplosioni provocati da serbatoi e bombole di gas. Il racconto di un caso studio relativo all'esplosione di un autobus di linea alimentato a metano. L'esame dei reperti e le cause dell'evento.*

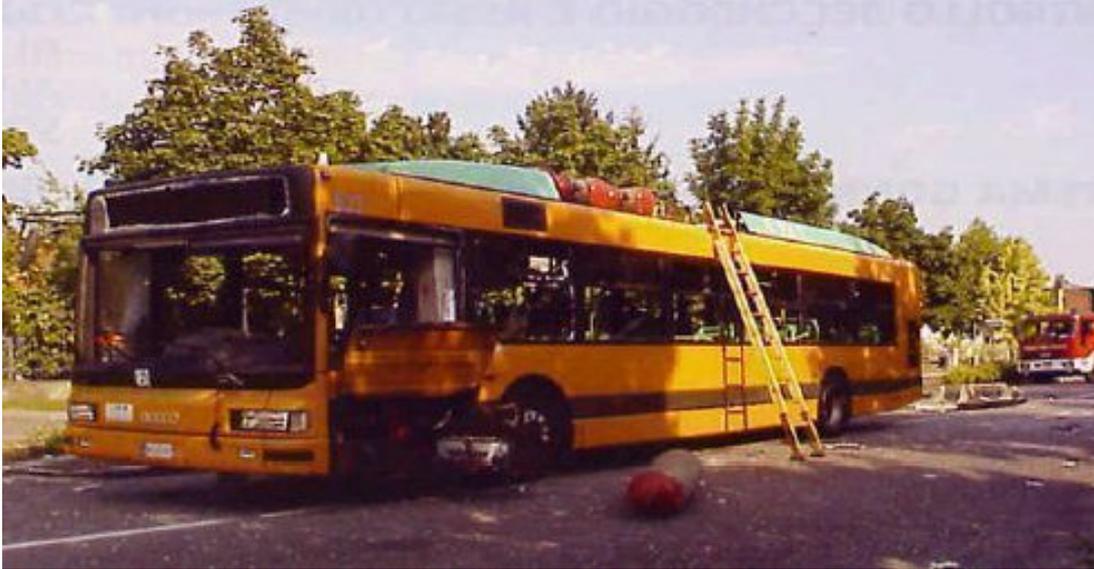
Riprendiamo dal documento una immagine:

Nella parte relativa all'**esame dei reperti** si indica che "sono state rilevate alcune **abrasioni** in corrispondenza delle sommità delle bombole, che hanno un rivestimento di matrice polimerica rinforzata con fibre di vetro, da mettere in relazione ad una interferenza anomala fra la copertura del tetto in corrispondenza delle nervature longitudinali e le bombole stesse". E gli accertamenti hanno consentito di "rilevare assenza di residui di combustione o di passaggio di fiamme nell'intorno dello squarcio della bombola collassata, in corrispondenza dei materiali a vista che potevano conservare traccia di fiamme conseguenti alla combustione di metano".

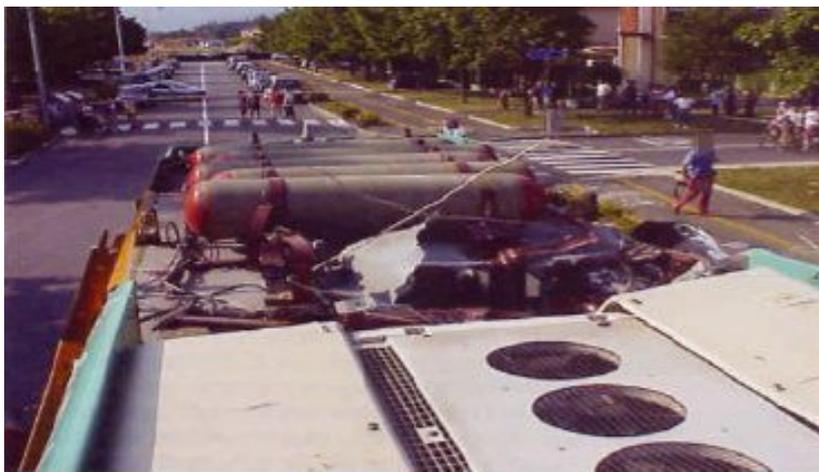
Riguardo alle **cause dell'evento** il documento del Nucleo Investigativo indica che l'incidente è stato **causato dallo scoppio di una bombola per effetto di una sovrappressione interna**". E "per una più facile comprensione delle concatenazioni delle cause si riassume sinteticamente la sequenza degli eventi:

Riprendiamo dal documento anche una seconda immagine relativa all'evento:
