Incidenti sul lavoro: che scottatura!

Un infortunio causato dalla proiezione di acqua ad alta temperatura in seguito ad anomalia di una macchina. Come è successo? Come si sarebbe potuto evitare?

Che scottatura!

Tipo di Infortunio: proiezione di acqua ad alta temperatura/anomalia macchina

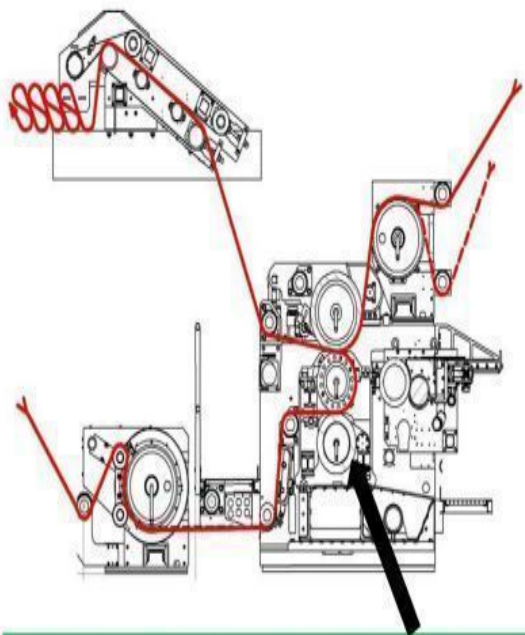
Foto 1: schema macchina e indicazione della cassetta dei cilindri ondulatori

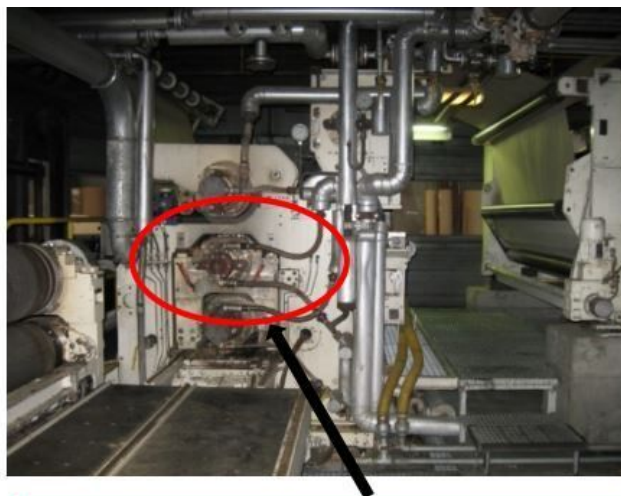
Durante tale attività, come da procedura e come previsto nel libretto d'uso e manutenzione dell'impianto, il lavoratore effettuava il distacco di uno dei due tubi flessibili del vapore (indicato nella foto 2), ma mentre lo movimentava fuoriusciva inaspettatamente dell'acqua bollente che lo investiva sulla gamba destra ustionandolo.

Foto 2: tubi di vapore della cassetta dei cilindri

Presenza di acqua bollente dovuta alla condensazione di vapore all'interno del tubo flessibile.

Rischio residuo di fuoriuscita di acqua bollente non considerato nella progettazione, nella valutazione del rischio e nelle relative procedure di manutenzione.

- Installazione di innesti rapidi per vapore a doppia otturazione che evitano qualsiasi fuoriuscita di liquido o vapore in quanto automaticamente sezionano il flusso.
Esempi di raccordo per tipi di otturazione (assente, semplice, doppia):

- Apposizione di idonea segnaletica indicante il rischio di ustione.
