### Incidenti sul lavoro: Le mani, meglio in tasca

#### Le mani, meglio in tasca

**Tipo di infortunio:** Contatto con organi lavoratori in movimento

**Lavorazione:** Comparto Metalmeccanico / Test nuovo argano prima dell'immissione sul mercato

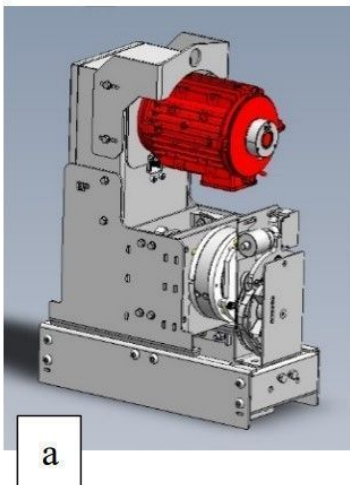
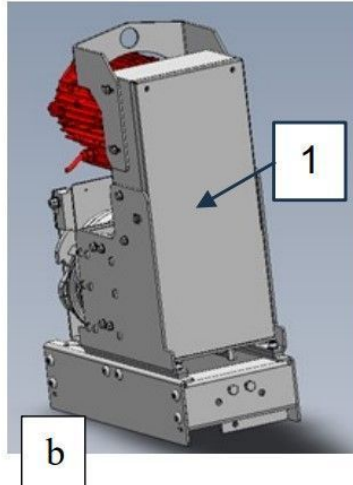
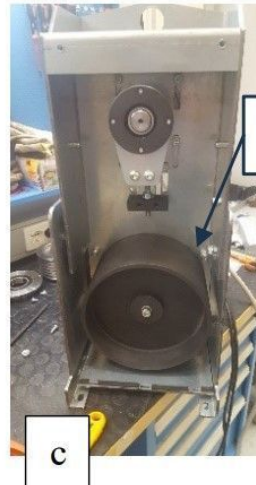
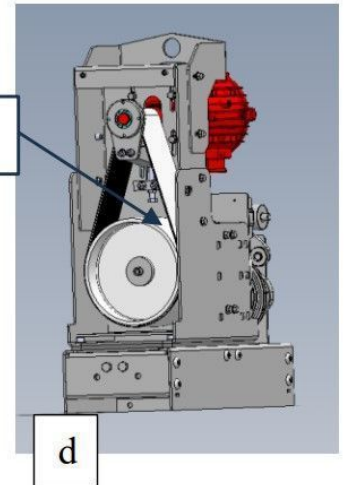
L'infortunato (preposto dell'area test), durante la verifica delle prestazioni dell'argano, ha riscontrato un assorbimento di corrente a vuoto più elevato del previsto da parte del motore. Supponendo che la causa fosse la tensione eccessiva della cinghia di trasmissione (n° 2 nell'immagine [d], già rimossa nell'immagine [c]), con la protezione posteriore (n° 1) smontata, senza togliere alimentazione al motore, ha cercato di valutare la tensione facendo pressione sulla cinghia stessa con la mano sinistra (munita di guanto).

La cinghia ha trascinato la mano fino alla puleggia inferiore, schiacciandola contro il carter laterale. Il blocco della rotazione del motore (stallo) ha causato un picco di assorbimento di corrente e il conseguente intervento del fusibile di protezione posto sul quadro, cosicché il motore si è arrestato. Per liberare la mano si è reso necessario lo smontaggio del carter laterale. Il danno anatomico è stato limitato grazie alla bassa coppia torcente del motore che si è bloccato (un motore più potente avrebbe potuto continuare la rotazione causando l'amputazione delle dita).

**Contatto:** schiacciamento dita mano sinistra tra carter e puleggia.

-La macchina era in funzione con cinghia e pulegge in movimento;

-Il lavoratore ha toccato la cinghia di trasmissione con la mano (protetta dal guanto) per valutarne la tensione e/o il corretto posizionamento. [nota: il guanto può aver facilitato il trascinarsi; in presenza di questo rischio (es. uso di tornio, trapano) si dovrebbero utilizzare guanti con bassa resistenza alla lacerazione. Tuttavia, in questo caso, probabilmente lo schiacciamento sarebbe avvenuto ugualmente anche con un guanto scelto con questo criterio.];

- La protezione posteriore era smontata (perché in fase di collaudo) rendendo facilmente accessibile la zona pericolosa (normalmente è imbullonata in quanto in fase di esercizio, dopo l'immissione sul mercato, non è necessario eseguire frequentemente interventi all'interno dell'organo).

-La bassa forza torcente del motore non ha consentito di continuare il trascinarsi della mano quando si è incastrata tra puleggia e carter; il blocco della rotazione, provocando un sovraccarico elettrico, ha determinato l'intervento del fusibile del circuito di alimentazione e l'arresto del motore.

-Assenza di misure di sicurezza aggiuntive quando, in fase di test, è necessario rimuovere le protezioni fisse (misure di sicurezza che è meglio siano elencate in una procedura o istruzione e

che devono essere previste da una valutazione dei rischi della specifica fase di lavorazione);

- Valutazione dei rischi non correttamente effettuata in relazione alle fasi di test dei prototipi prima dell'immissione sul mercato in particolare in riferimento a quanto previsto dall'Allegato VI

del D.Lgs 81/08 e s.m.i. (Disposizioni concernenti l'uso delle attrezzature di lavoro - punto 1.6.2).

- Effettuare una corretta valutazione del rischio delle operazioni svolte in area test e conseguente informazione e formazione sul rischio relativo;

- Definire misure di sicurezza aggiuntive per le fasi di collaudo attraverso la preventiva valutazione dei rischi e con il supporto di procedure/istruzioni e formazione sulle misure da adottare, quali ad esempio:

- Perimetrazione mobile
- Cartellonistica- segnaletica
- Indicazioni su abbigliamento, DPI e protezione dei capelli (es guanti a bassa resistenza alla lacerazione)
- Break formativo sulla lavorazione
- Sistemi a sicurezza intrinseca (pedane sensibili, funi di emergenza collegate a monte dell'alimentazione, etc. ...) nei casi più complessi
