Incidenti sul lavoro: Le mani, meglio in tasca

Le mani, meglio in tasca

Tipo di infortunio: Contatto con organi lavoratori in movimento

Lavorazione: Comparto Metalmeccanico / Test nuovo argano prima dell'immissione sul mercato

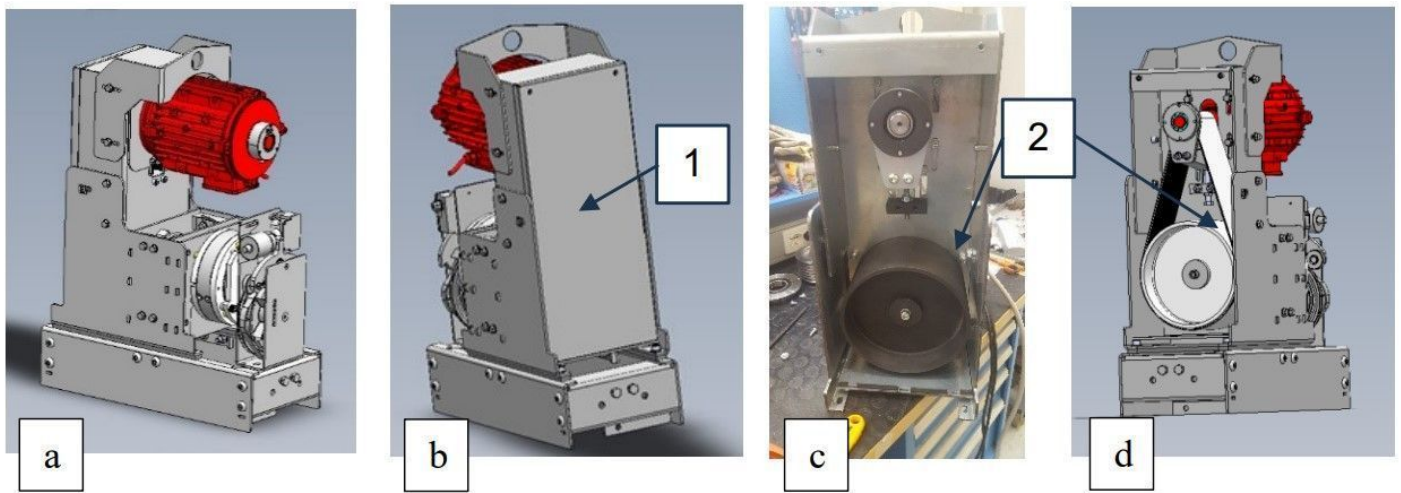
L'infortunato (preposto dell'area test), durante la verifica delle prestazioni dell'argano, ha riscontrato un assorbimento di corrente a vuoto più elevato del previsto da parte del motore. Supponendo che la causa fosse la tensione eccessiva della cinghia di trasmissione (n° 2 nell'immagine [d], già rimossa nell'immagine [c]), con la protezione posteriore (n° 1) smontata, senza togliere alimentazione al motore, ha cercato di valutare la tensione facendo pressione sulla cinghia stessa con la mano sinistra (munita di guanto).

La cinghia ha trascinato la mano fino alla puleggia inferiore, schiacciandola contro il carter laterale. Il blocco della rotazione del motore (stallo) ha causato un picco di assorbimento di corrente e il conseguente intervento del fusibile di protezione posto sul quadro, cosicché il motore si è arrestato. Per liberare la mano si è reso necessario lo smontaggio del carter laterale. Il danno anatomico è stato limitato grazie alla bassa coppia torcente del motore che si è bloccato (un motore più potente avrebbe potuto continuare la rotazione causando l'amputazione delle dita).

Contatto: schiacciamento dita mano sinistra tra carter e puleggia.

-La macchina era in funzione con cinghia e pulegge in movimento;

-Il lavoratore ha toccato la cinghia di trasmissione con la mano (protetta dal guanto) per valutarne la tensione e/o il corretto posizionamento. [nota: il guanto può aver facilitato il trascinarsi; in presenza di questo rischio (es. uso di tornio, trapano) si dovrebbero utilizzare guanti con bassa resistenza alla lacerazione. Tuttavia, in questo caso, probabilmente lo schiacciamento sarebbe avvenuto ugualmente anche con un guanto scelto con questo criterio.];

- La protezione posteriore era smontata (perché in fase di collaudo) rendendo facilmente accessibile la zona pericolosa (normalmente è imbullonata in quanto in fase di esercizio, dopo l'immissione sul mercato, non è necessario eseguire frequentemente interventi all'interno dell'organo).

-La bassa forza torcente del motore non ha consentito di continuare il trascinarsi della mano quando si è incastrata tra puleggia e carter; il blocco della rotazione, provocando un sovraccarico elettrico, ha determinato l'intervento del fusibile del circuito di alimentazione e l'arresto del motore.

- Effettuare una corretta valutazione del rischio delle operazioni svolte in area test e conseguente informazione e formazione sul rischio relativo;

- Definire misure di sicurezza aggiuntive per le fasi di collaudo attraverso la preventiva valutazione dei rischi e con il supporto di procedure/istruzioni e formazione sulle misure da adottare, quali ad esempio:

- Perimetrazione mobile
- Cartellonistica- segnaletica
- Indicazioni su abbigliamento, DPI e protezione dei capelli (es guanti a bassa resistenza alla lacerazione)
- Break formativo sulla lavorazione
- Sistemi a sicurezza intrinseca (pedane sensibili, funi di emergenza collegate a monte dell'alimentazione, etc. ...) nei casi più complessi
