### **Incidenti sul lavoro: sgancio improvviso!**

*Lo sgancio dell'attrezzatura dal piano pressa provoca la caduta di gravi: perché è avvenuto l'incidente? Come si sarebbe potuto evitare? L'esempio di un near miss da cui imparare.*

#### **Sgancio improvviso!**

Lavorazione: Metalmeccanica / Sgancio attrezzatura da piano pressa

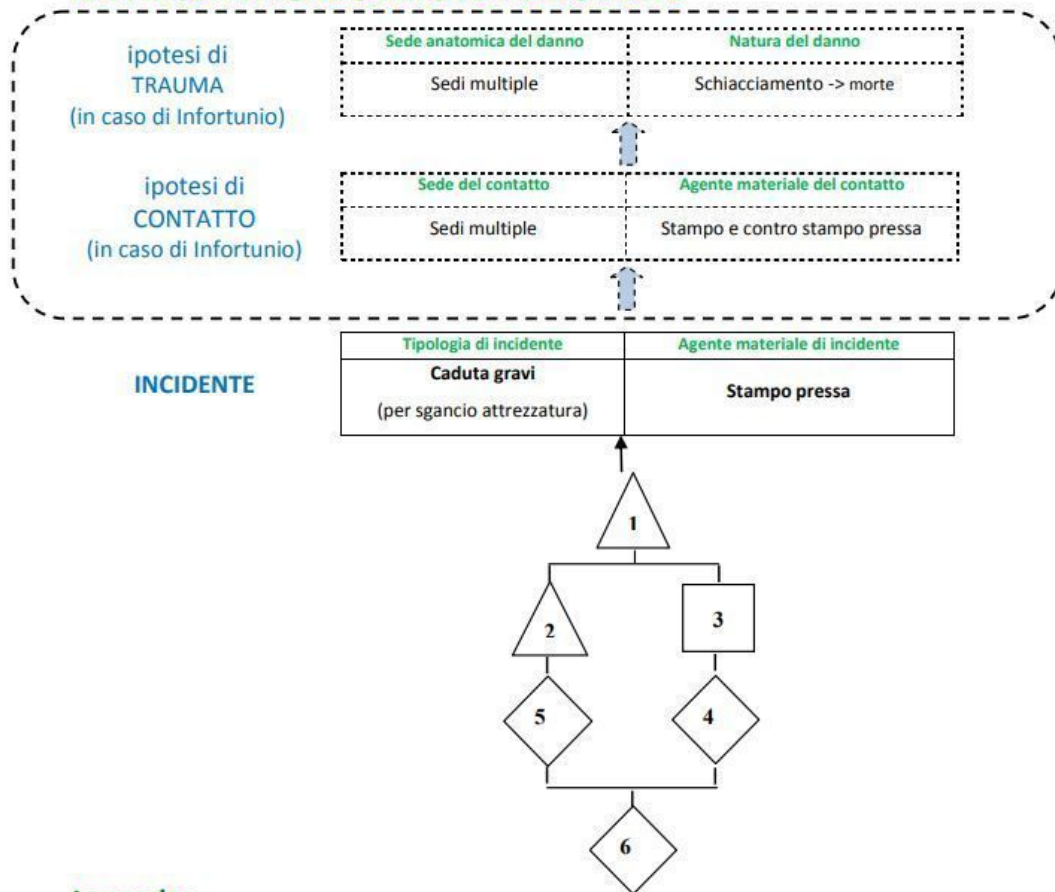
## RAPPRESENTAZIONE GRAFICA DELL'INCIDENTE<sup>1</sup>

Durante la fase di risalita della mazza della pressa, il controstampo superiore si sganciava dallo staffaggio cadendo nella parte inferiore della attrezzatura.

- Le tirelle che ancoravano lo stampo alla parte superiore della pressa si sono allentate e spostandosi hanno fatto sganciare il contro stampo superiore dallo staffaggio;
- scorretto serraggio delle viti;
- lunghezza delle viti non idonee.

- Mancata individuazione di tirelle specifiche per ogni stampo;
- viti e rondelle usurate che hanno probabilmente reso il serraggio delle viti non ottimale;
- assenza di check list di controllo a fine attrezzaggio stampo per verifica corretto lavoro.

- Verifica ed eliminazione delle viti di serraggio delle tirelle usurate;
- accoppiamento per ogni tipologia di stampo di specifiche viti, rondelle e tirelle (ad es. identificate con colori differenti);
- utilizzo di chiave dinamometrica per il corretto serraggio;
- predisporre una check list di controllo sulla corretta scelta e montaggio delle specifiche tirelle a fine attrezzaggio ed a fine turno da gestire insieme al Preposto del reparto
