Incidenti sul lavoro: sgancio improvviso!

Sgancio improvviso!

Tipo di Infortunio: Caduta dall'alto di gravi

Lavorazione: Metalmeccanica / Sgancio attrezzatura da piano pressa

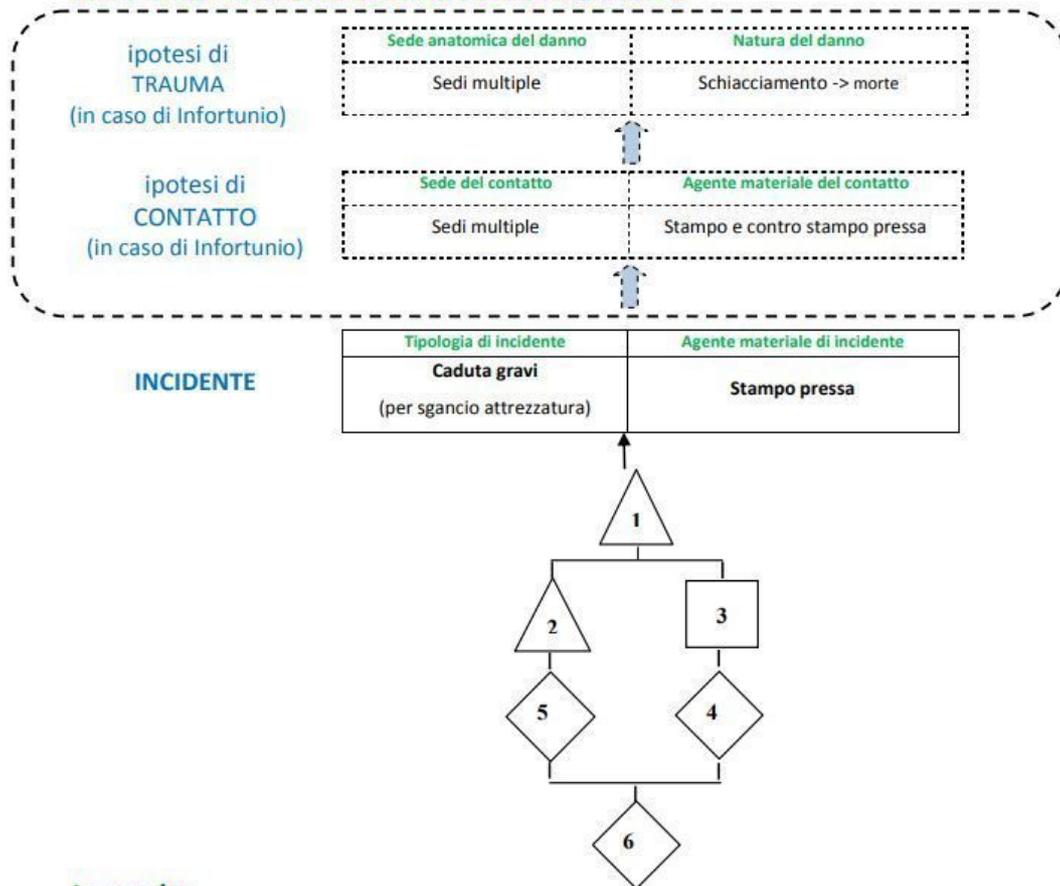
RAPPRESENTAZIONE GRAFICA DELL'INCIDENTE¹

Durante la fase di risalita della mazza della pressa, il controstampo superiore si sganciava dallo staffaggio cadendo nella parte inferiore della attrezzatura.

- Le tirelle che ancoravano lo stampo alla parte superiore della pressa si sono allentate e spostandosi hanno fatto sganciare il contro stampo superiore dallo staffaggio;
- scorretto serraggio delle viti;
- lunghezza delle viti non idonee.

- Mancata individuazione di tirelle specifiche per ogni stampo;
- viti e rondelle usurate che hanno probabilmente reso il serraggio delle viti non ottimale;
- assenza di check list di controllo a fine attrezzaggio stampo per verifica corretto lavoro.

n°	Fattori di Rischio:	Descrizione:
Determinanti dell'evento:		
1	U.M.I. (Utensili, Macchine, Impianti)	Allentamento delle tirelle blocca stampo
2	A.T. (Attività di terzi)	Scorretto serraggio delle viti
3	Mat (Materiali)	Lunghezza delle viti non idonea
Criticità organizzative alla base dell'evento:		
4	Datore di Lavoro / Dirigenti	Procedura: mancata individuazione di tirelle specifiche per ogni stampo
5		Manutenzione: viti e rondelle usurate
6		Procedura: assenza di check list di controllo corretto attrezzaggio

- Verifica ed eliminazione delle viti di serraggio delle tirelle usurate;
- accoppiamento per ogni tipologia di stampo di specifiche viti, rondelle e tirelle (ad es. identificate con colori differenti);
- utilizzo di chiave dinamometrica per il corretto serraggio;
- predisporre una check list di controllo sulla corretta scelta e montaggio delle specifiche tirelle a fine attrezzaggio ed a fine turno da gestire insieme al Preposto del reparto
