# **Infortunati sul lavoro: il lucernario che mi ha ucciso**

*L'infortunato cadeva con una gamba dentro l'apertura da poco creata in uno dei pannelli. Perché è avvenuto l'infortunio? Come si poteva prevenire?*

Tipo di Infortunio: Caduta di persona dall'alto/Incidente in un vano aperto sul tetto

Lavorazione: Edile/Sostituzione pannelli della copertura di un tetto

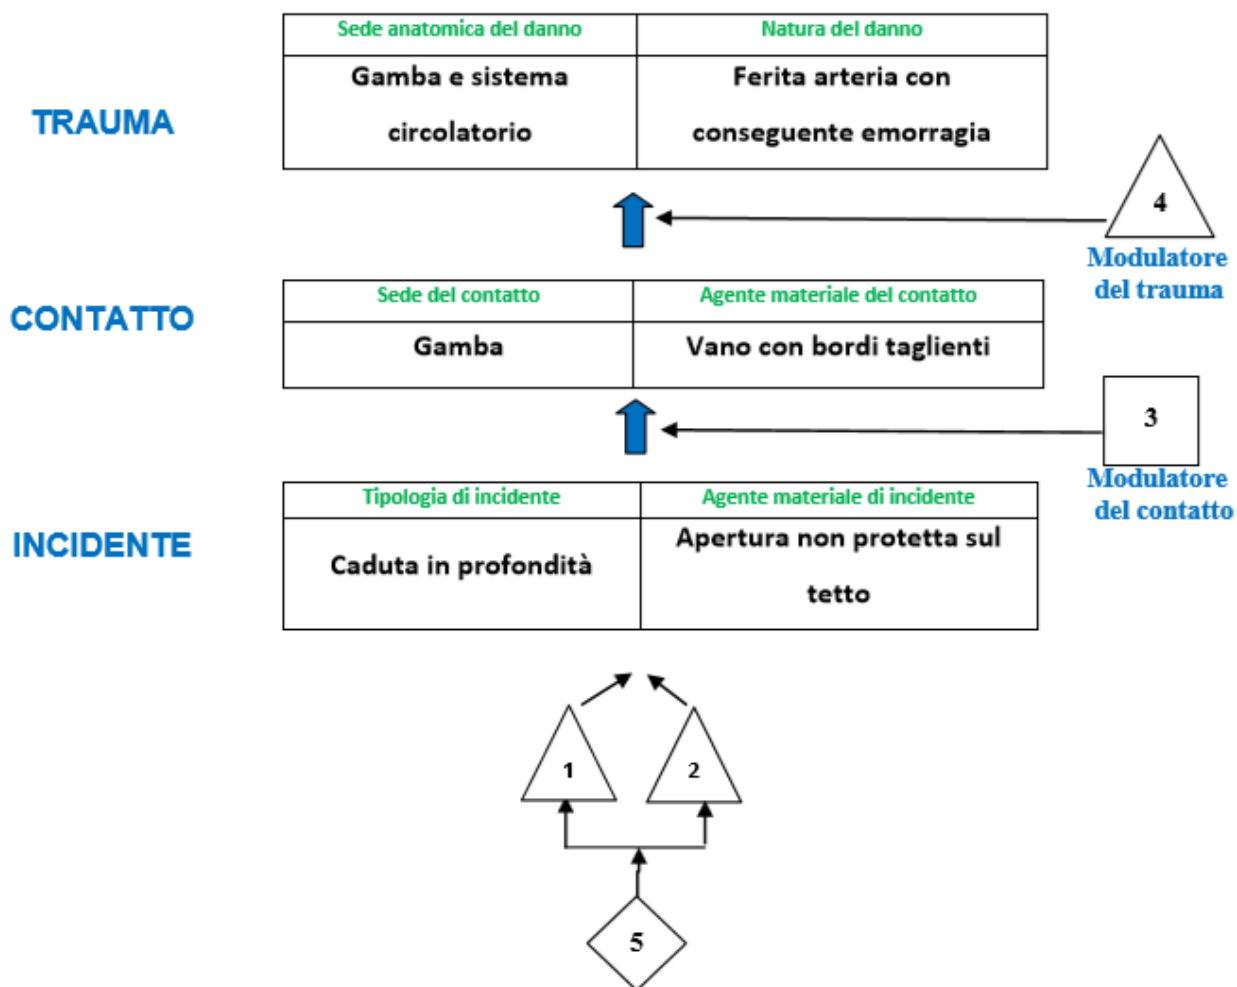
**Rappresentazione Grafica dell'Infortunio**

| n° | Fattori di Rischio: | Descrizione: |
|---|---|---|
| 1 | A.I. (Attività Infortunato) | Forometria aperta in copertura. |
| 2 | A.I. (Attività Infortunato) | Durante le operazioni in copertura l'infortunato cade nel vano aperto. |
| 3 | AMB (Ambiente) | Bordi taglienti della forometria non protetta. |
| 4 | DPI (Dispositivi di protezione individuale e abbigliamento) | Assenza di pantaloni resistenti al taglio. |
| 5 | Datore di Lavoro | <b>Valutazione dei Rischi:</b> Approssimativa valutazione dei rischi, che non ha considerato né le operazioni di messa in sicurezza della forometria, né i rischi legati alla fase di taglio dei pannelli che, prese le misure dell'apertura da creare, poteva essere effettuata a terra. |

- Eseguire le aperture sui pannelli per i lucernari a terra avendo cura di profilare accuratamente il taglio e adottare sistemi di protezione da possibili sfregamenti sui bordi delle lamiere rimaste taglienti (es. profilati in polietilene, poliammide, schiuma, ecc.);
- proteggere con tavole solidamente fissate tutte le aperture presenti sul tetto o installare sottopalchi di sicurezza;
- installare sistemi anticaduta, alternativi o integrativi rispetto alle protezioni collettive;
- porre attenzione durante la movimentazione manuale dei carichi sul tetto per evitare inciampi;
- Indossare abiti di lavoro resistenti ai tagli;
- garantire sempre la presenza di addetti addestrati al primo soccorso e delle attrezzature necessarie per attuare tempestivamente gli interventi necessari in attesa del soccorso pubblico qualificato.
