### Le immagini dell'insicurezza

*Lavori in copertura, una nuova serie di immagini.*

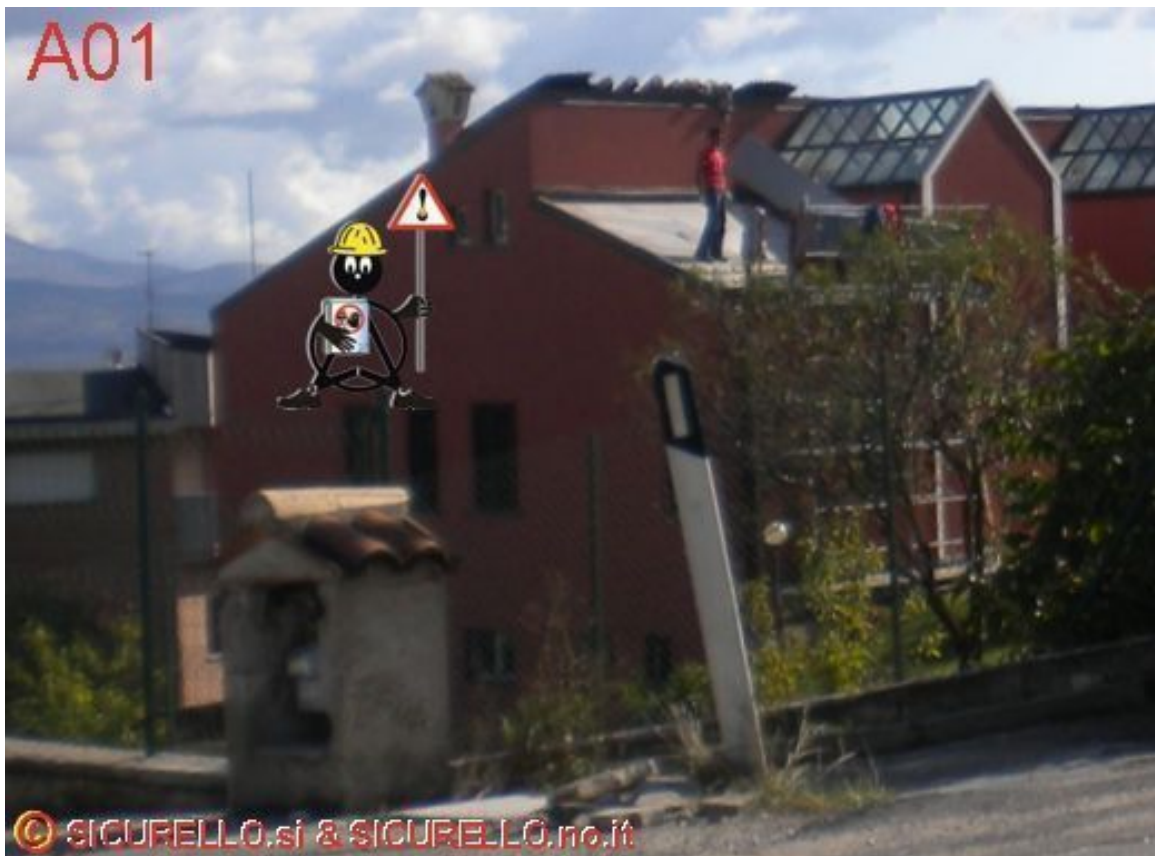
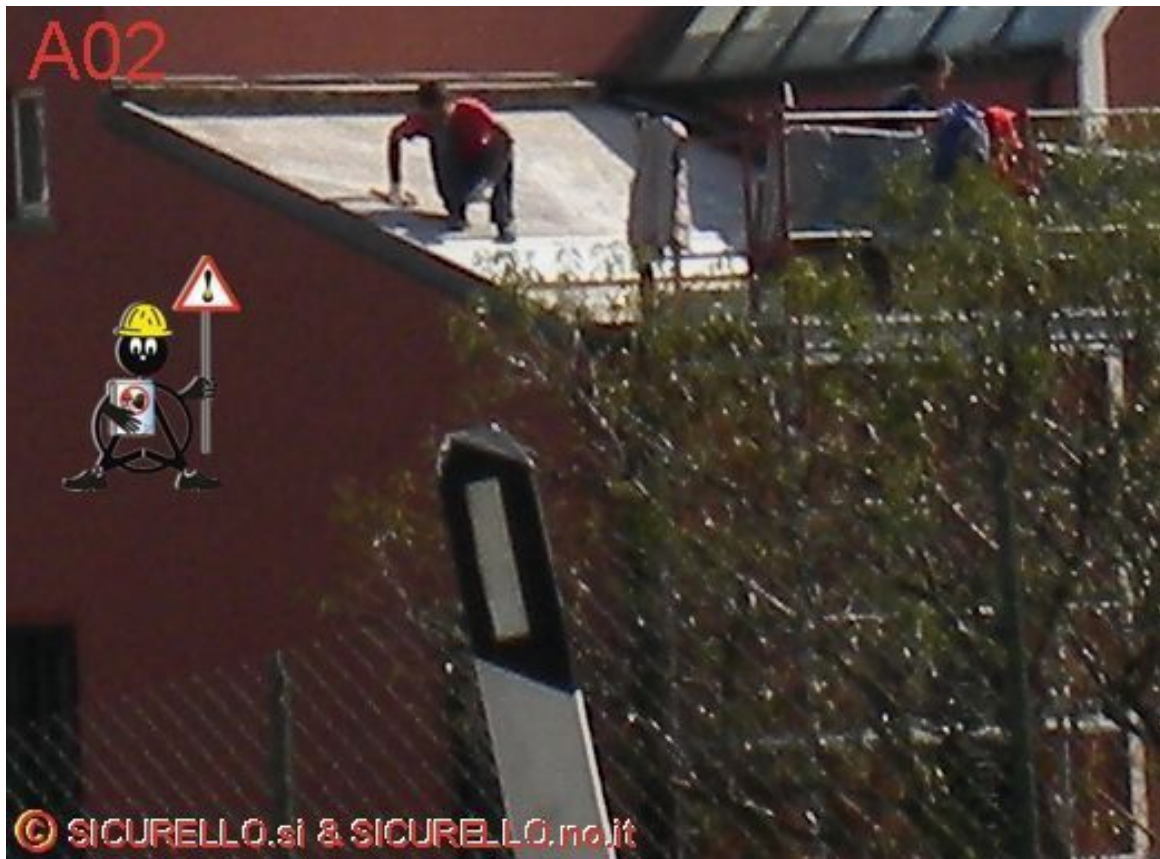
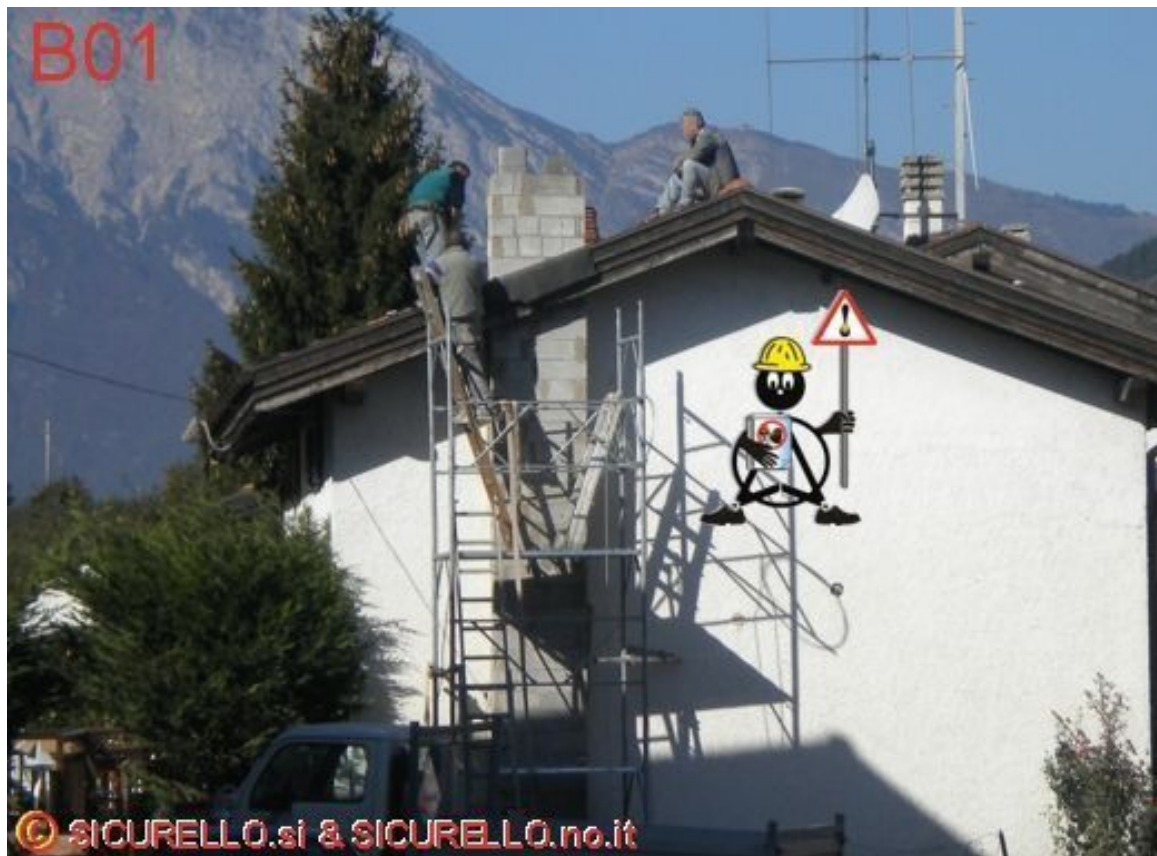
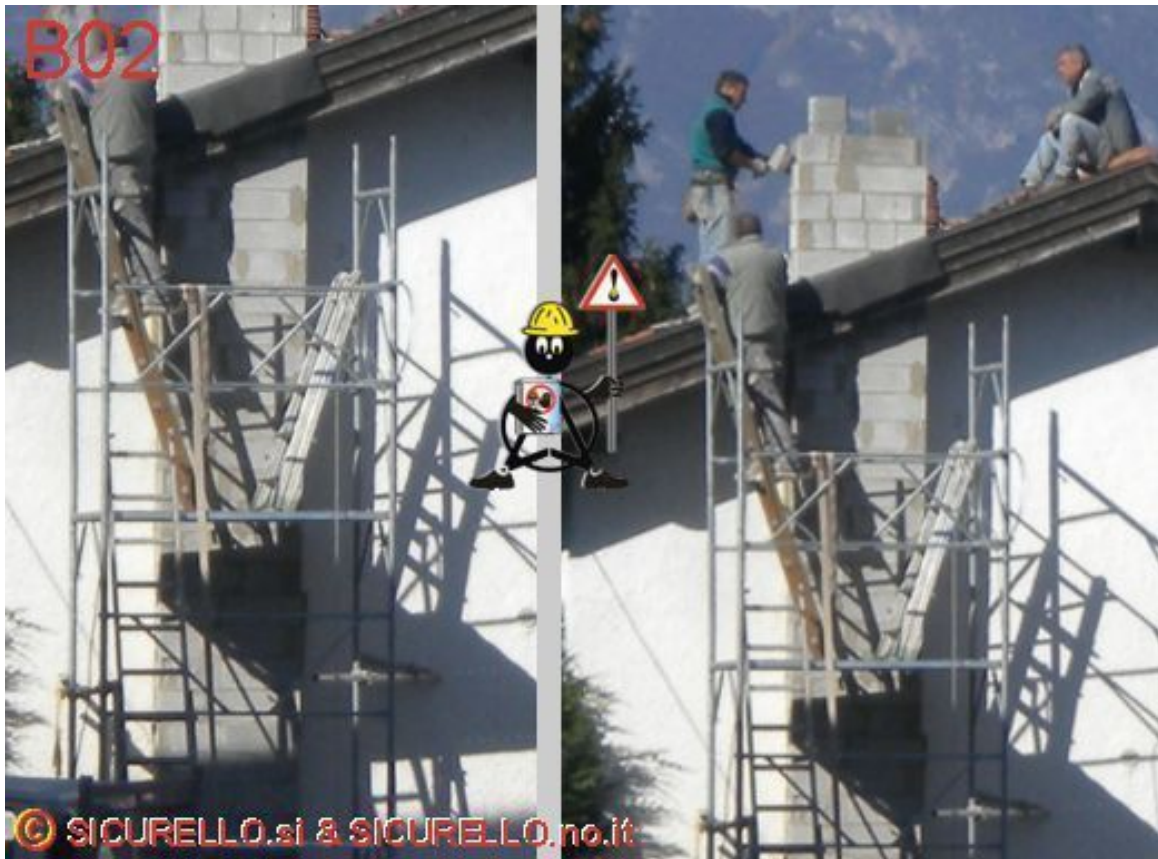
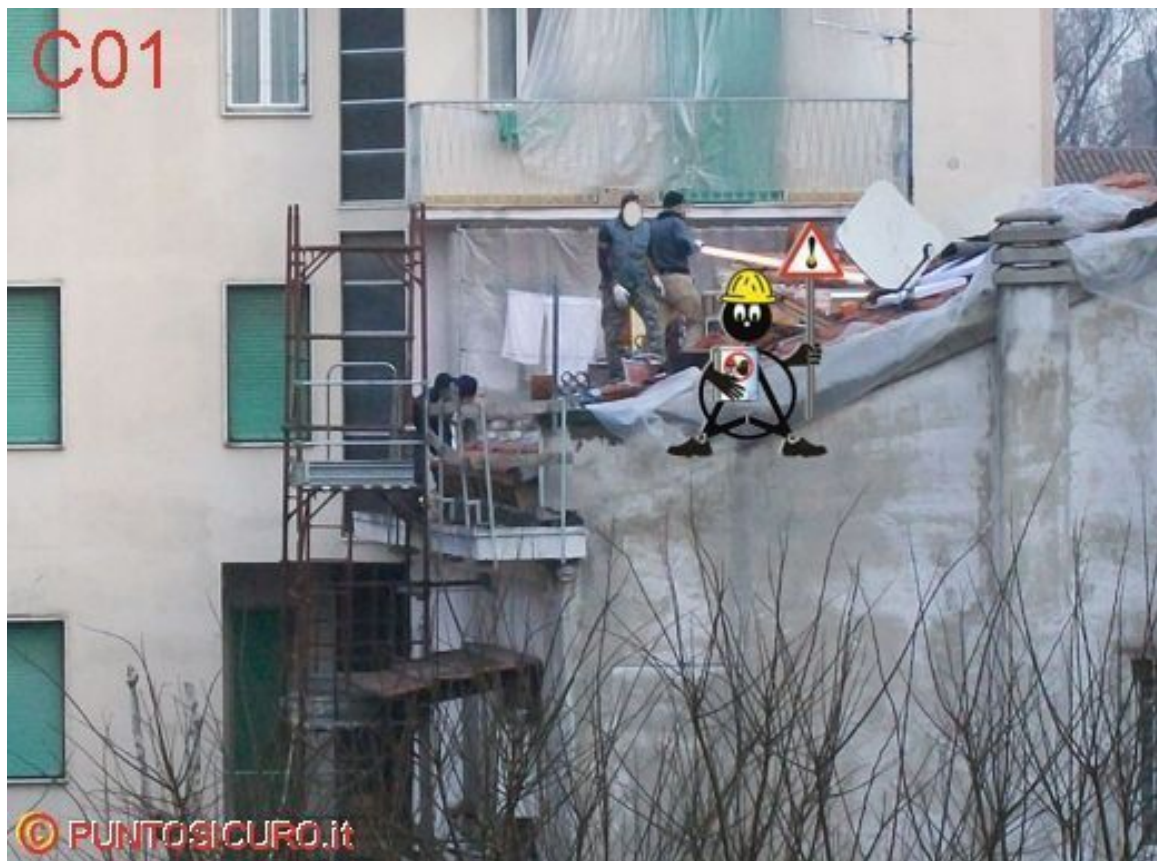
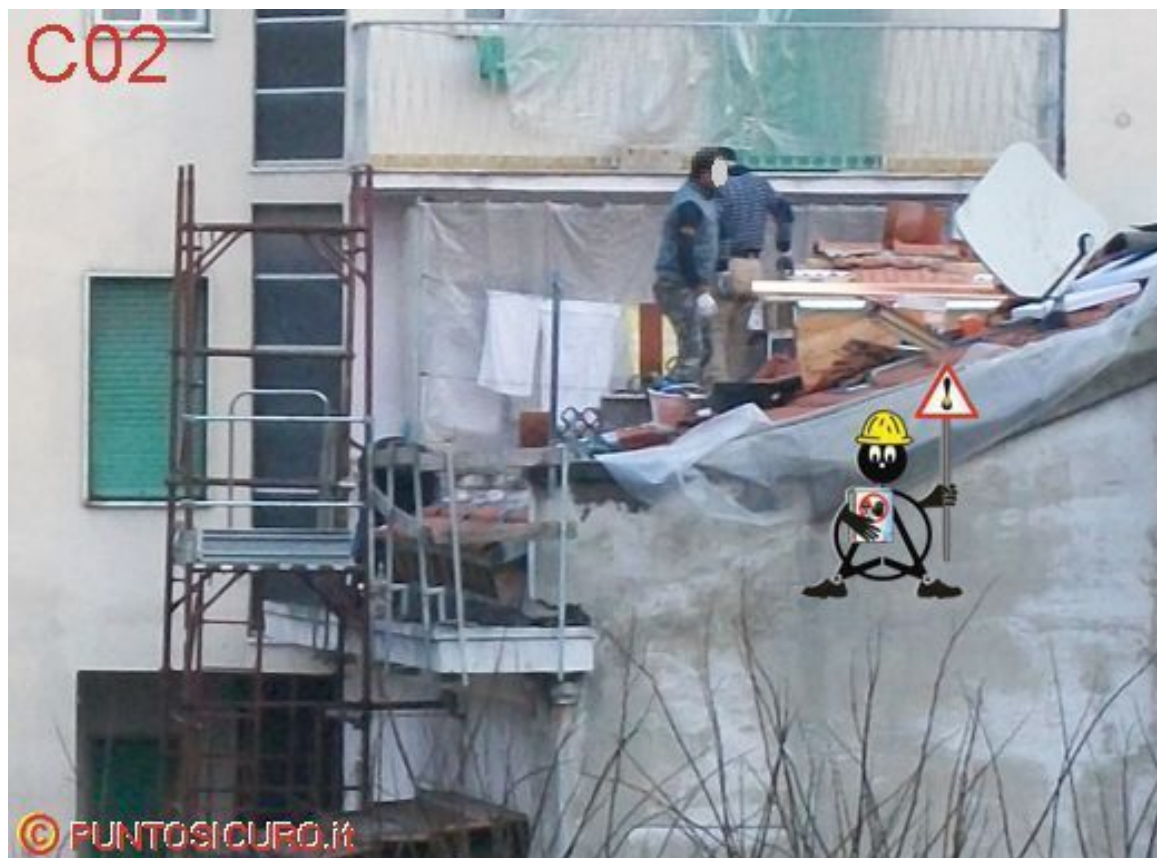
In tutte e tre le situazioni si evidenzia la presenza dei ponteggi che vengono utilizzati per accedere alla copertura e che risultano incompleti in alcuni dei loro elementi costruttivi, la mancanza di parapetti perimetrali, la totale assenza di dispositivi di protezione individuale anticaduta, l'assenza di elementi che evitino la caduta dei materiali dall'alto.

Va inoltre constatato che le stesse opere provvisorie di protezione, quando esse vengono realizzate, sono quasi totalmente inutili in quanto installate in modo scorretto e/o incomplete e pertanto prive di effettiva efficacia nel caso di caduta dell'operatore.
