Anno 13 - numero 2642 di venerdì 03 giugno 2011

Le immagini dell'insicurezza

Nel 2011 un cantiere stradale anni cinquanta con rischi di caduta da oltre 50 metri senza l'adozione della pur minima misura di protezione per i lavoratori.

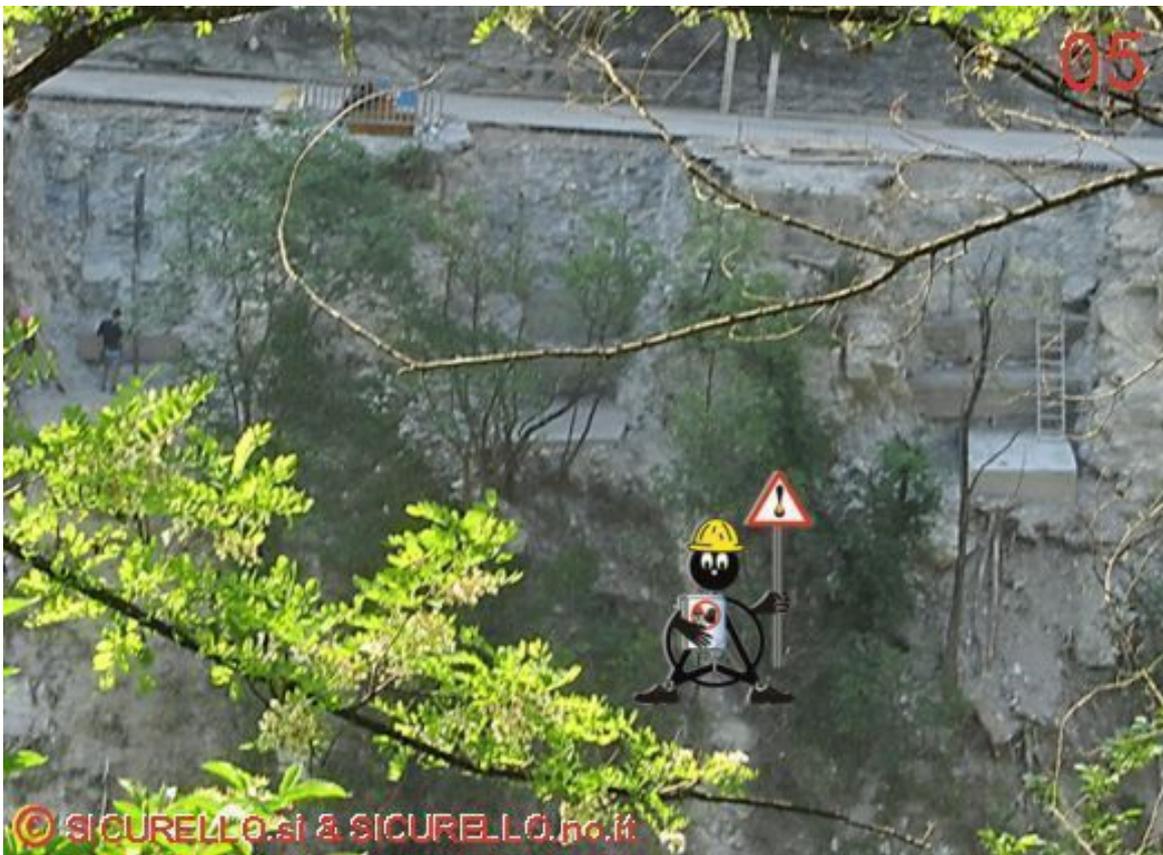
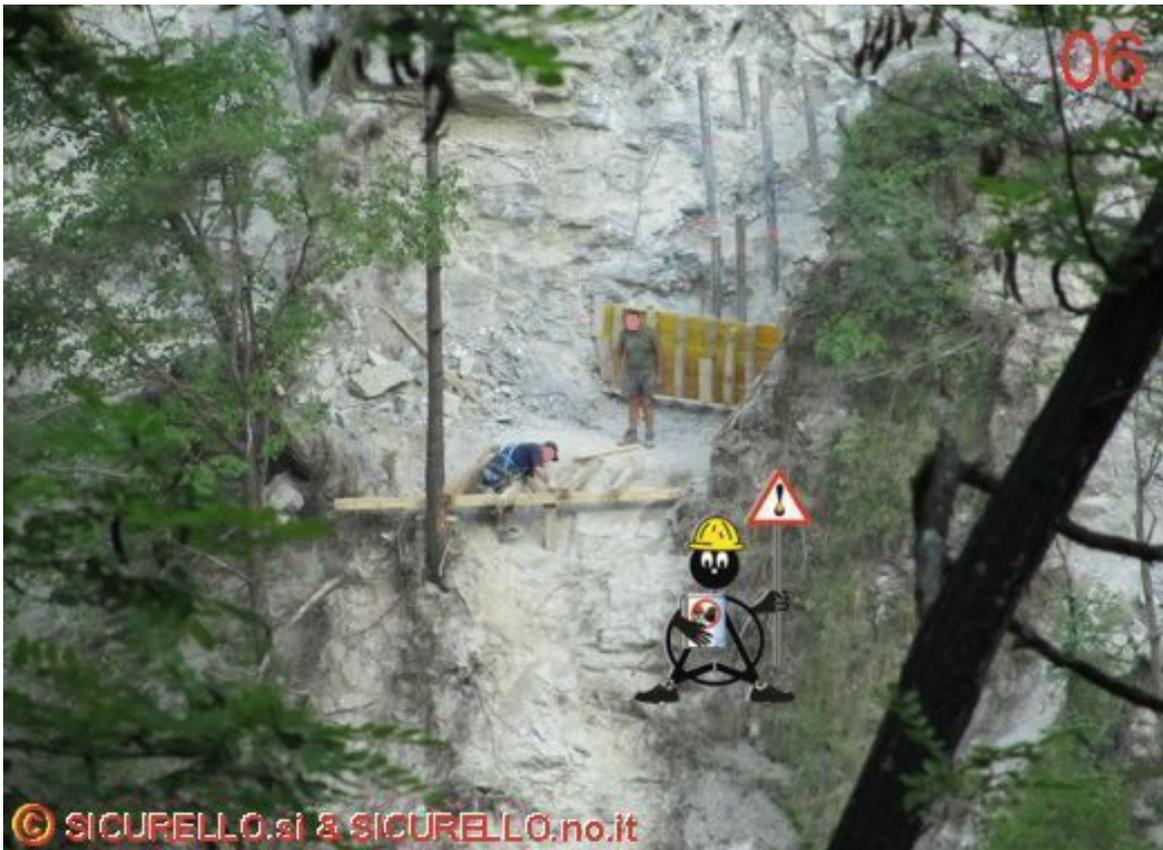
In generale si evidenzia che le lavorazioni si svolgono senza la presenza di parapetti contro le cadute nel vuoto (tutte le foto), gli accessi alle zone di lavoro avvengono con metodologia che espone i lavoratori ad elevato rischio di caduta (foto 07). L'unica volta che e' apparso un imbrago (foto 05) esso non era agganciato a nessun sistema di ritenuta anche se la lavorazione mette i brividi. Ogni tanto appaiono delle transenne mobili che poi vengono spostate lasciando i lavoratori totalmente senza protezione

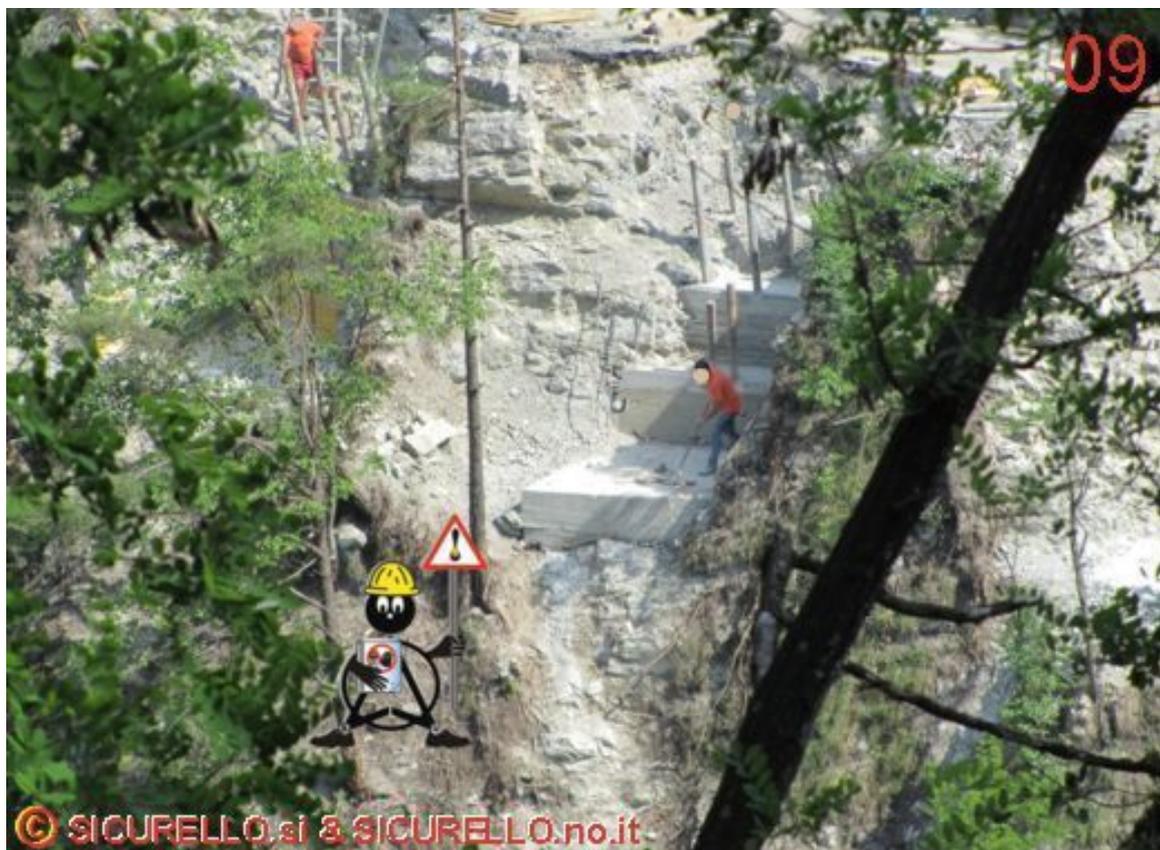
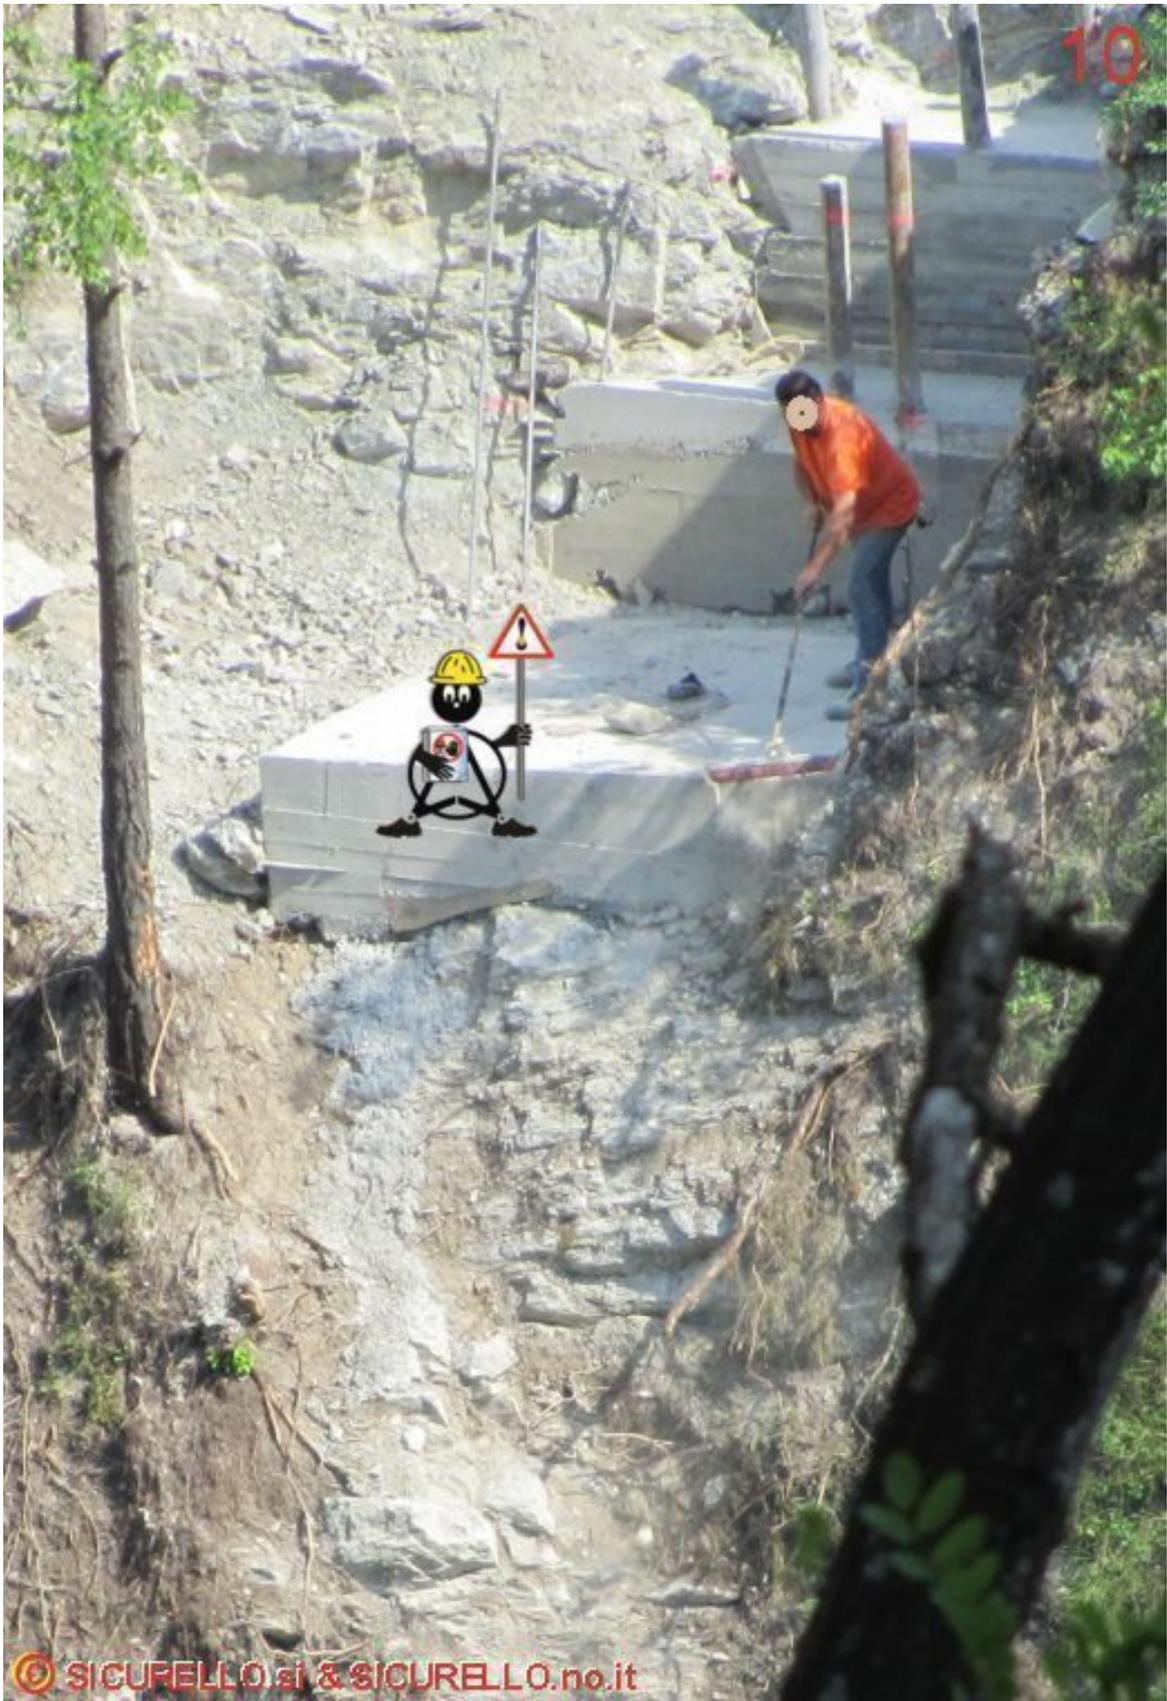
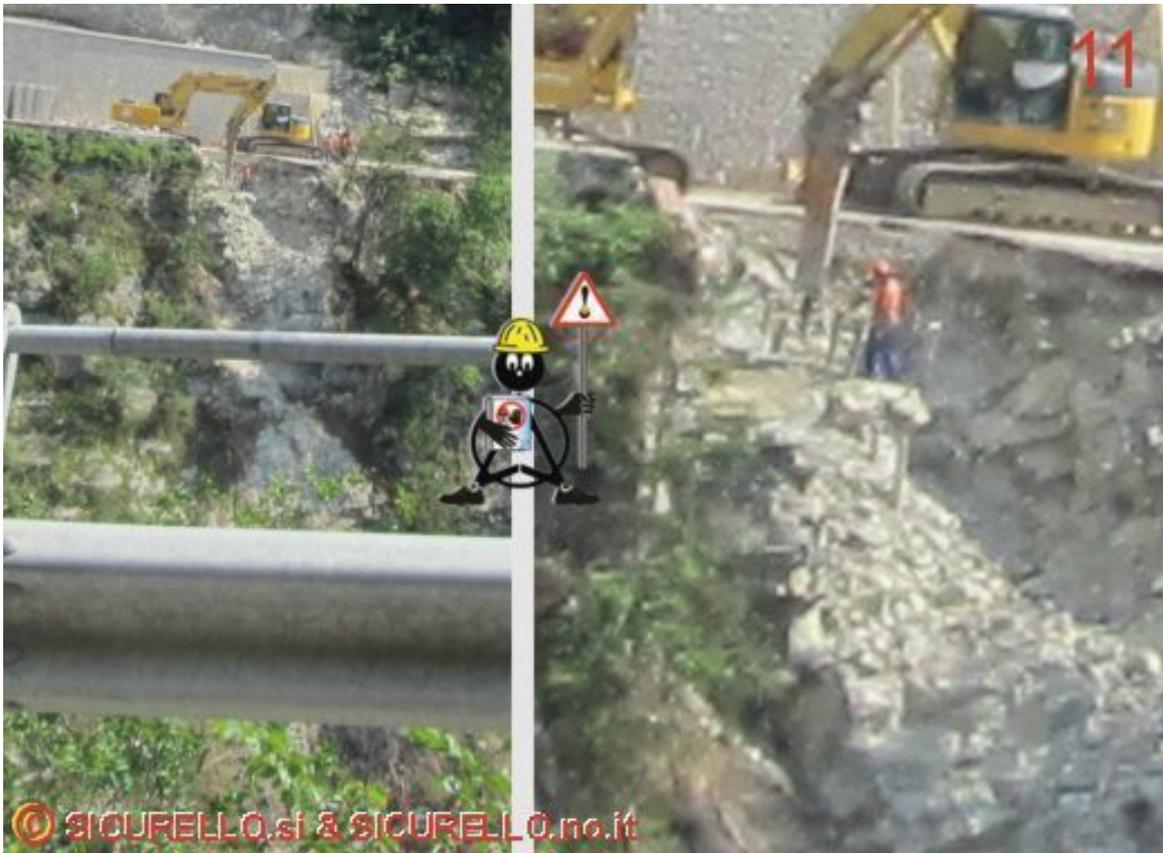
Dopo la segnalazione al committente la mia speranza era quella di poter terminare questo articolo con le fotografie del cantiere riorganizzato. Ciò non è stato possibile infatti basta guardare le foto scattate il 31 maggio 2011 (foto nr. 09 - 10 - 11).
