ARTICOLO DI PUNTOSICURO

Le immagini dell'insicurezza

Nel 2011 un cantiere stradale anni cinquanta con rischi di caduta da oltre 50 metri senza l'adozione della pur minima misura di protezione per i lavoratori.

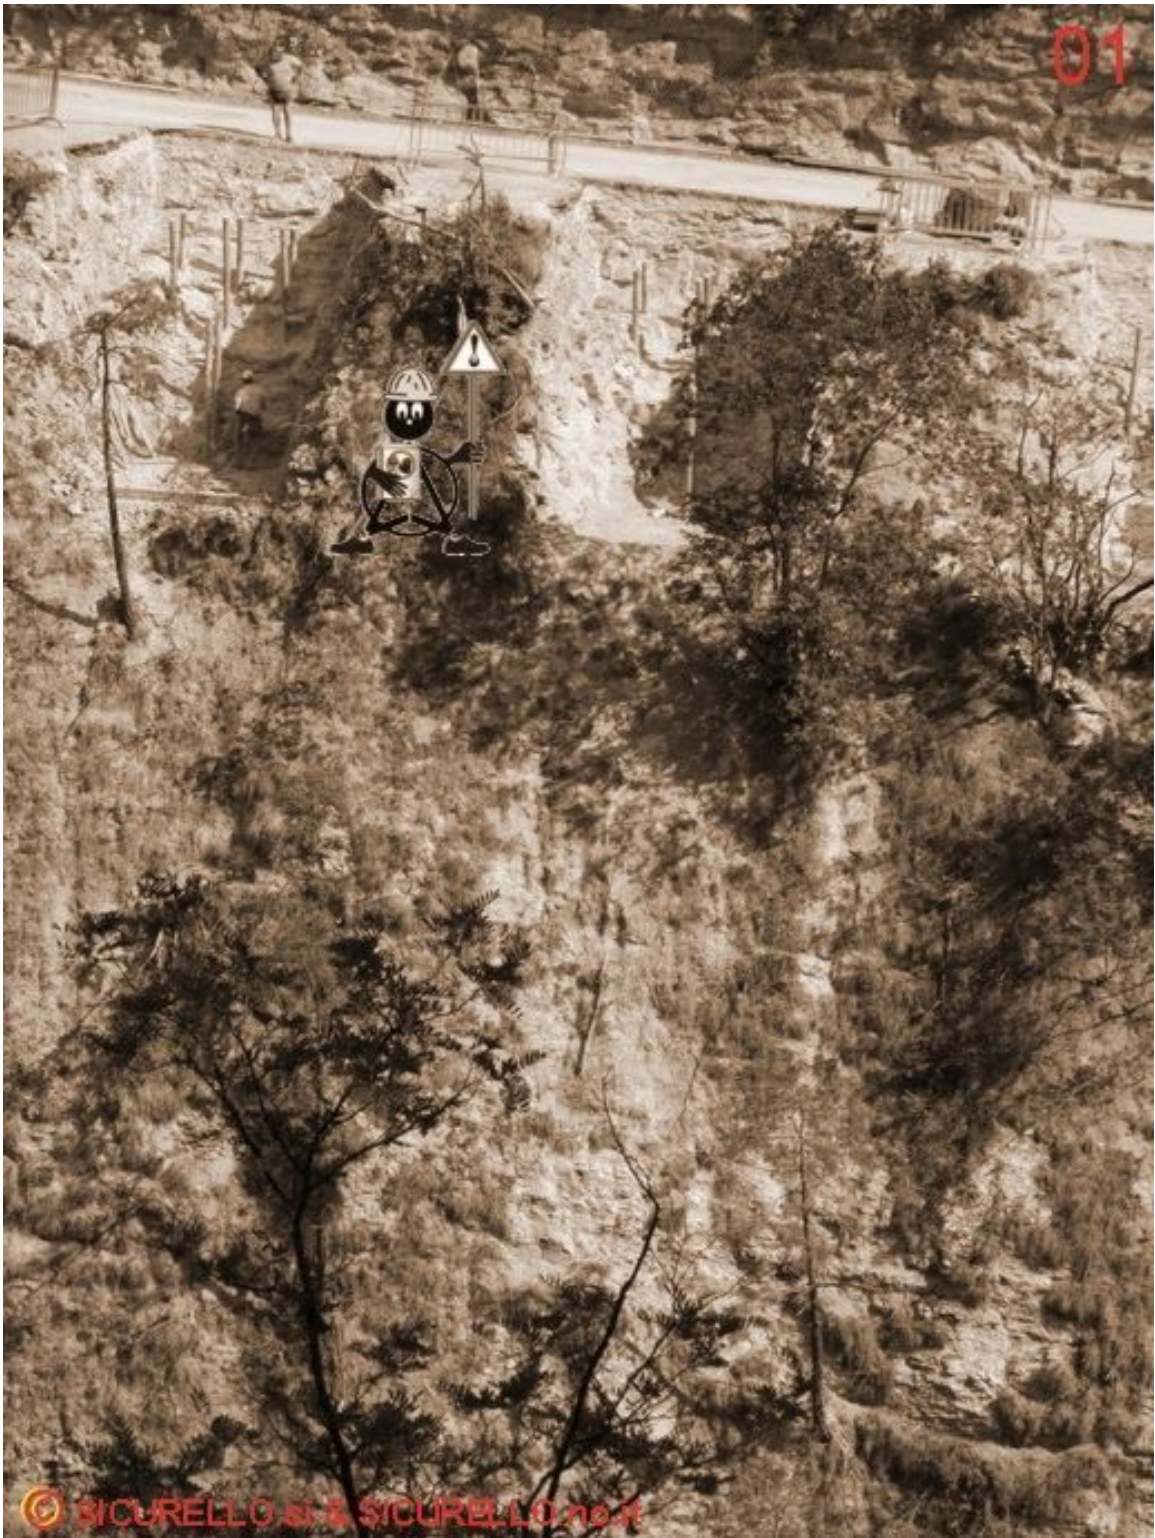
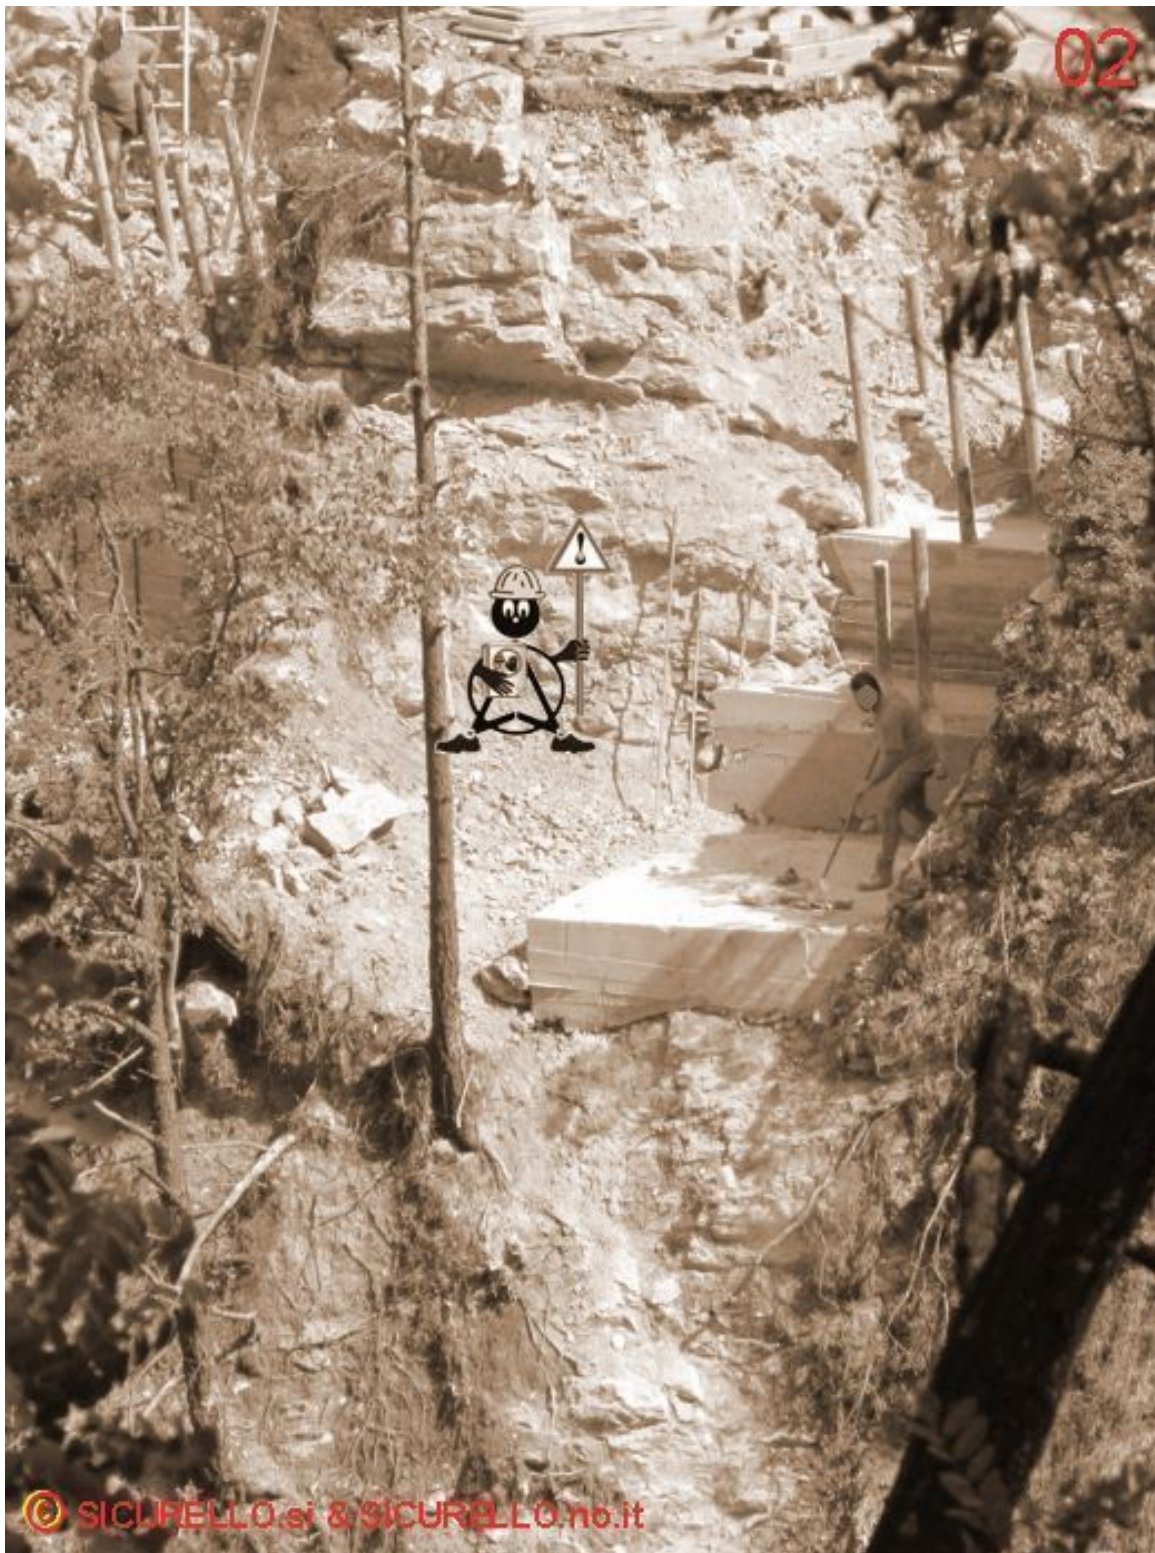
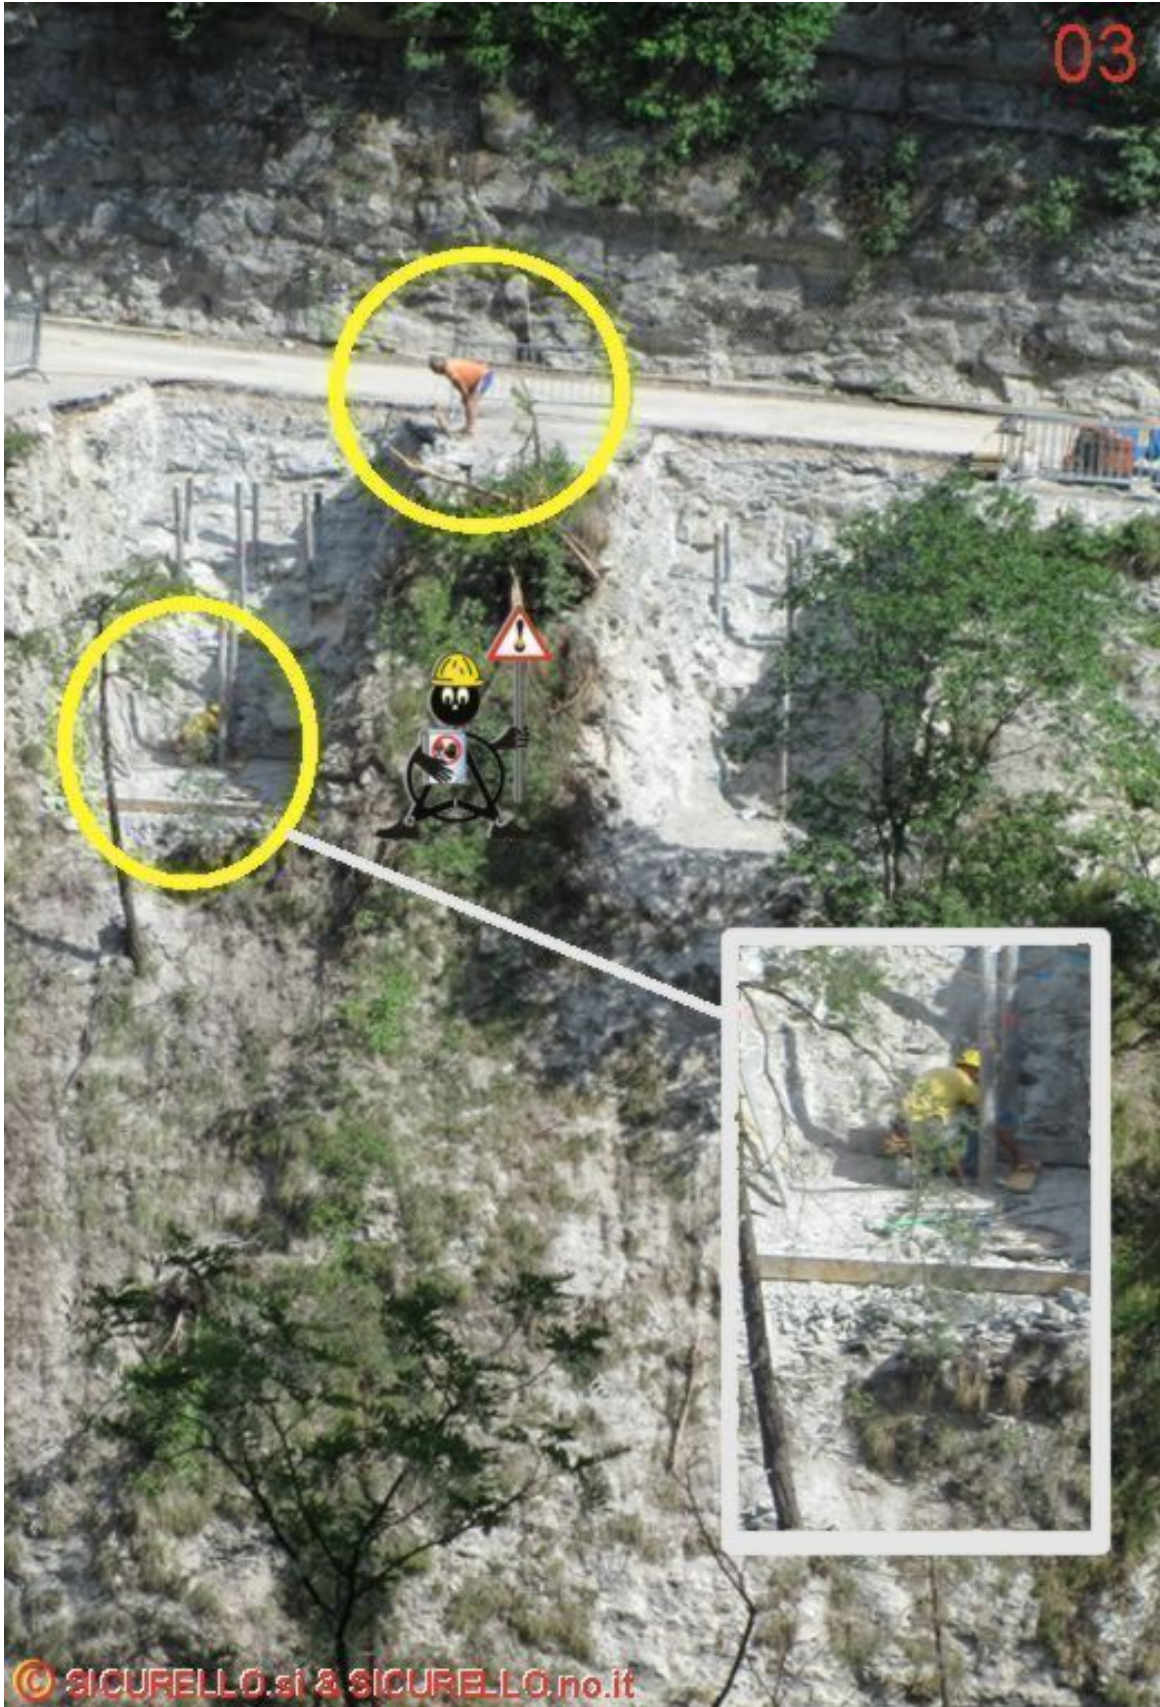
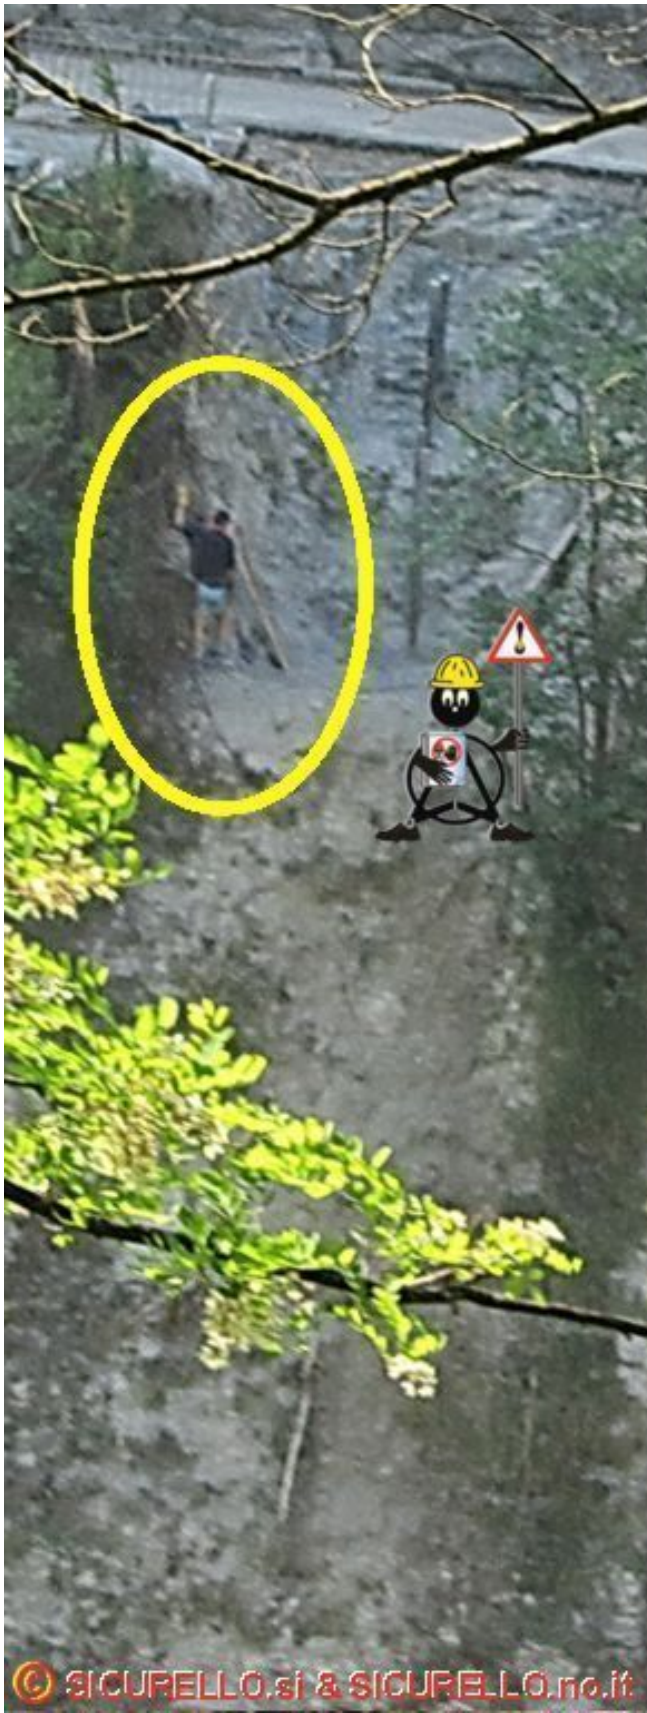
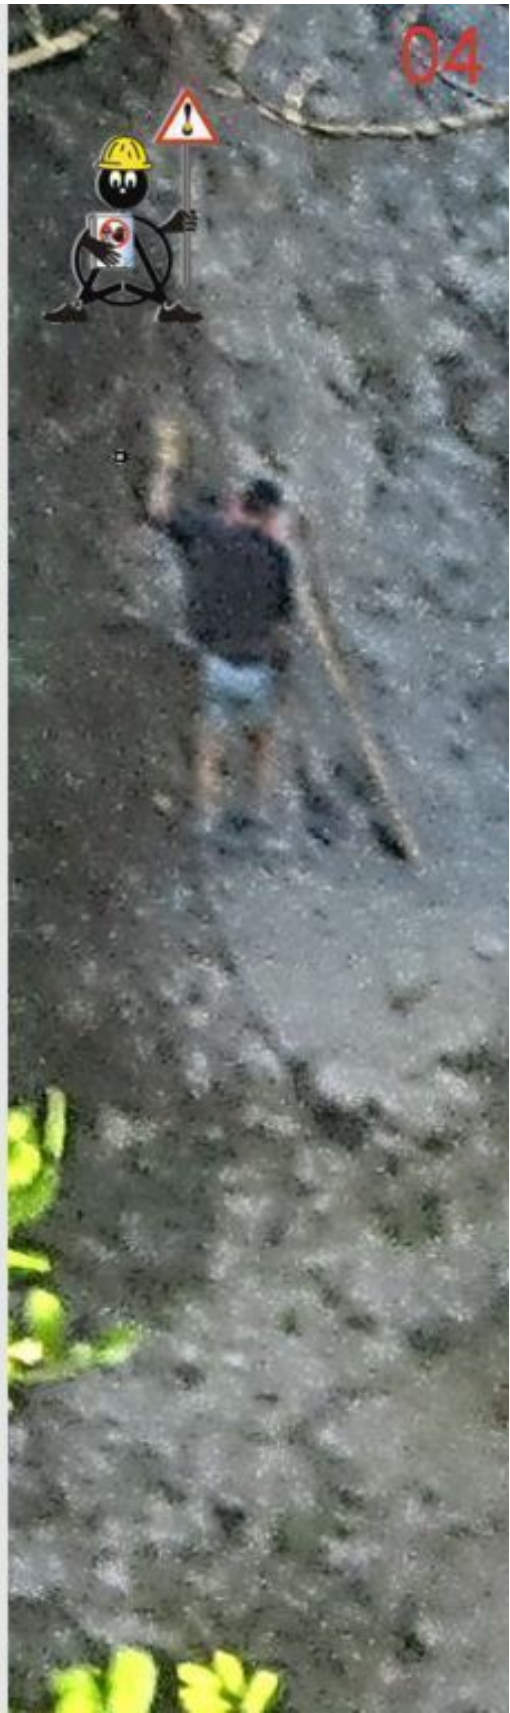
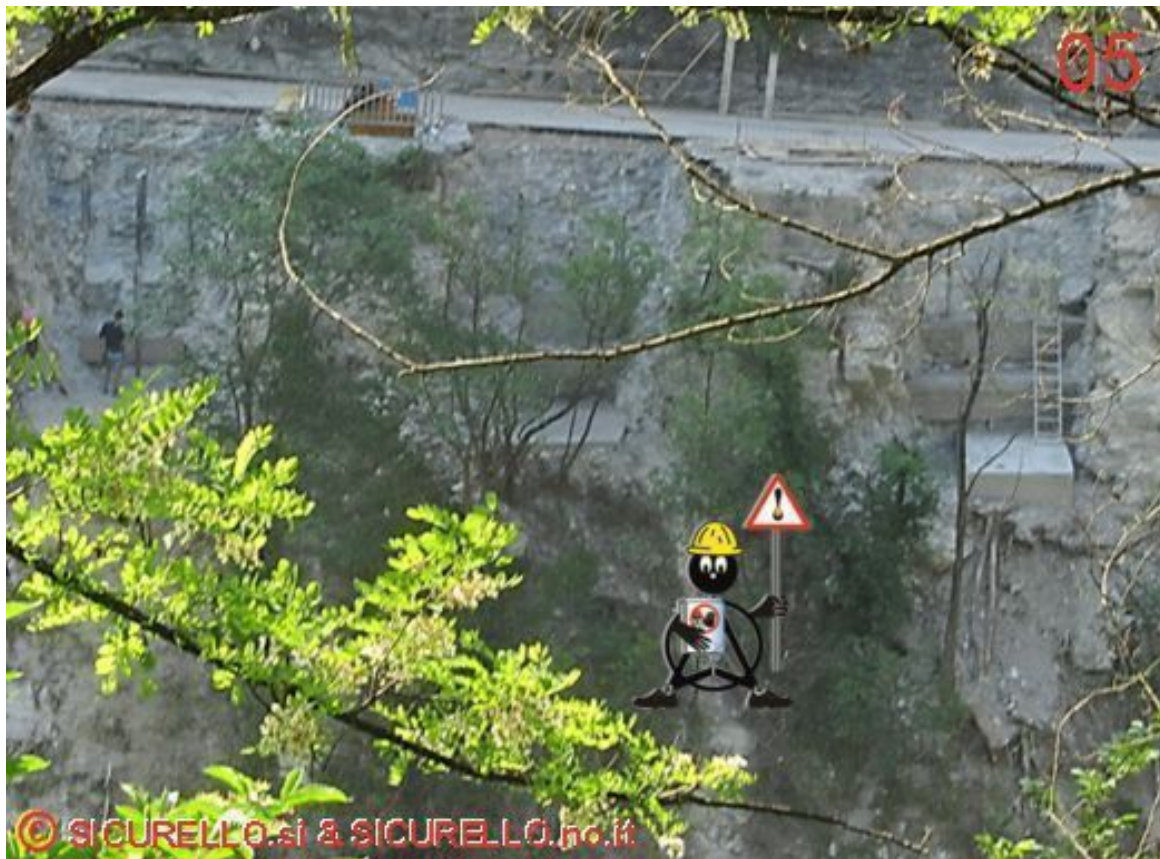
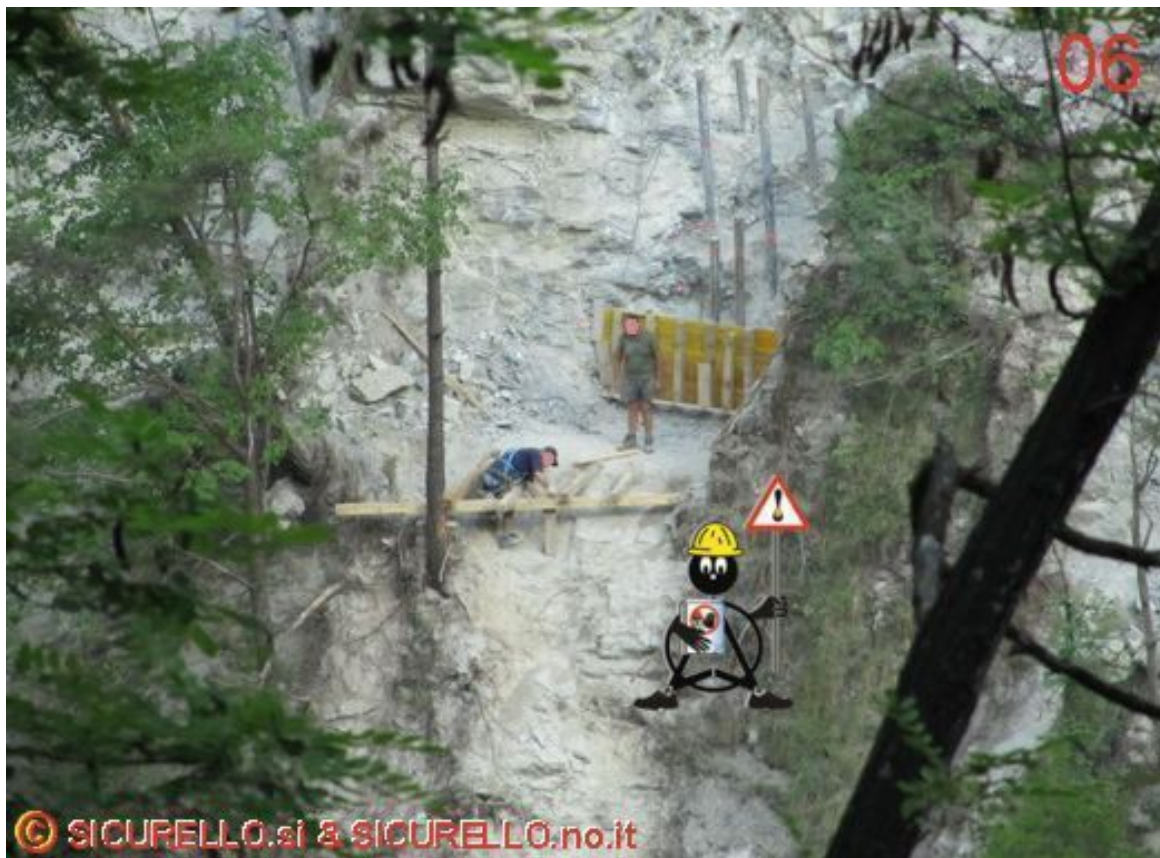
In generale si evidenzia che le lavorazioni si svolgono senza la presenza di parapetti contro le cadute nel vuoto (tutte le foto), gli accessi alle zone di lavoro avvengono con metodologia che espone i lavoratori ad elevato rischio di caduta (foto 07). L'unica volta che e' apparso un imbrago (foto 05) esso non era agganciato a nessun sistema di ritenuta anche se la lavorazione mette i brividi. Ogni tanto appaiono delle transenne mobili che poi vengono spostate lasciando i lavoratori totalmente senza protezione

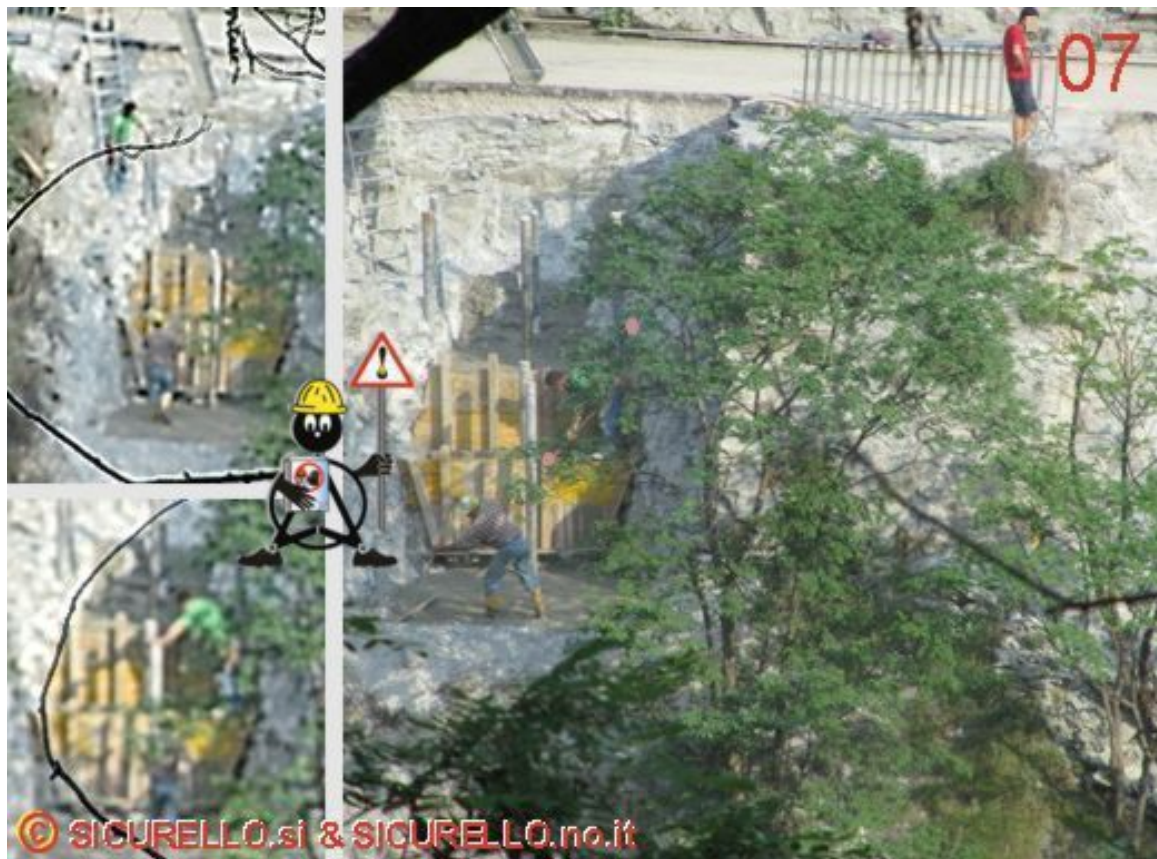
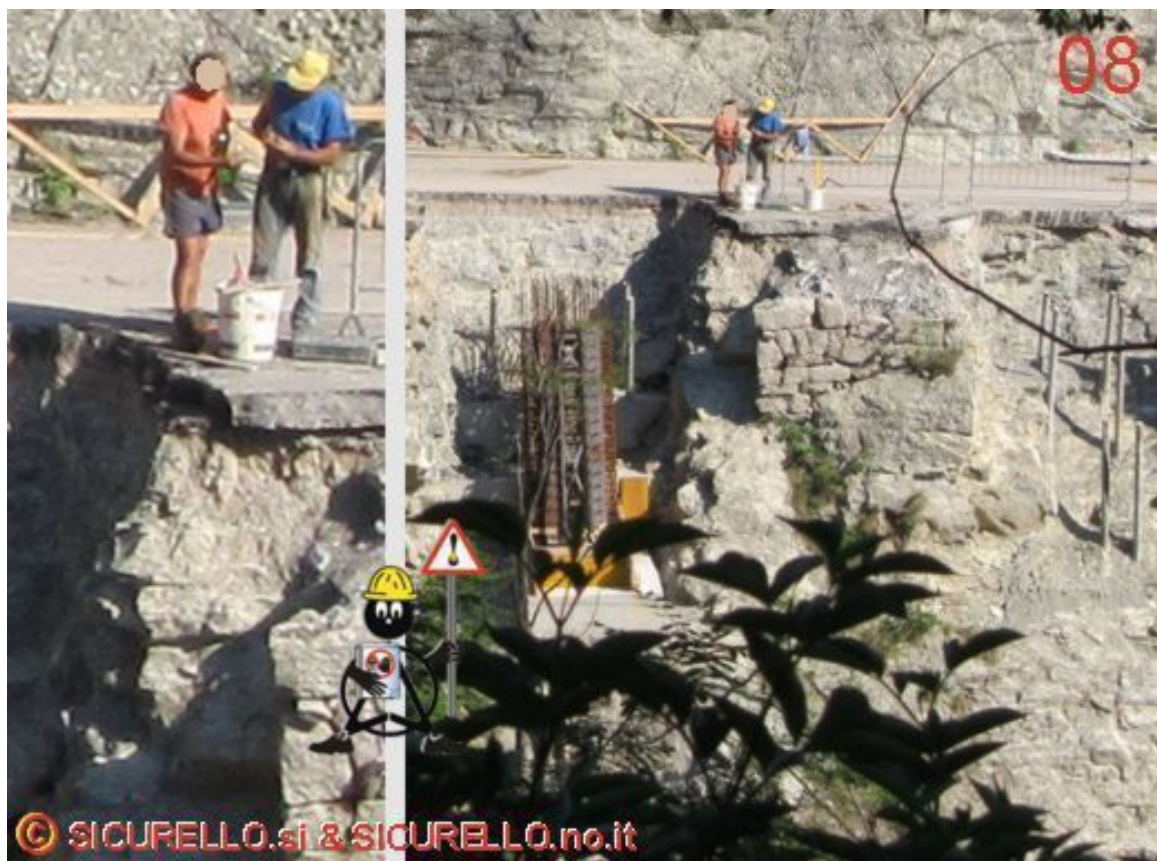
(foto 07 - 08).

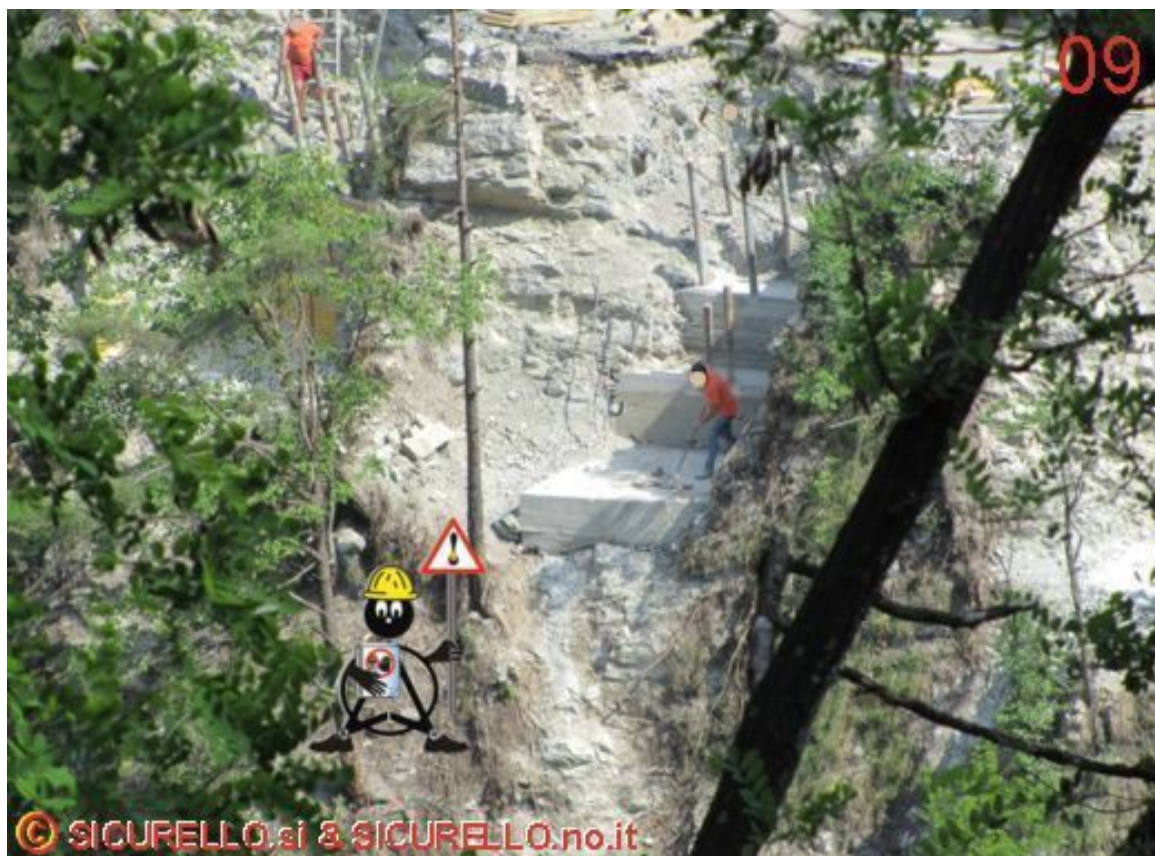
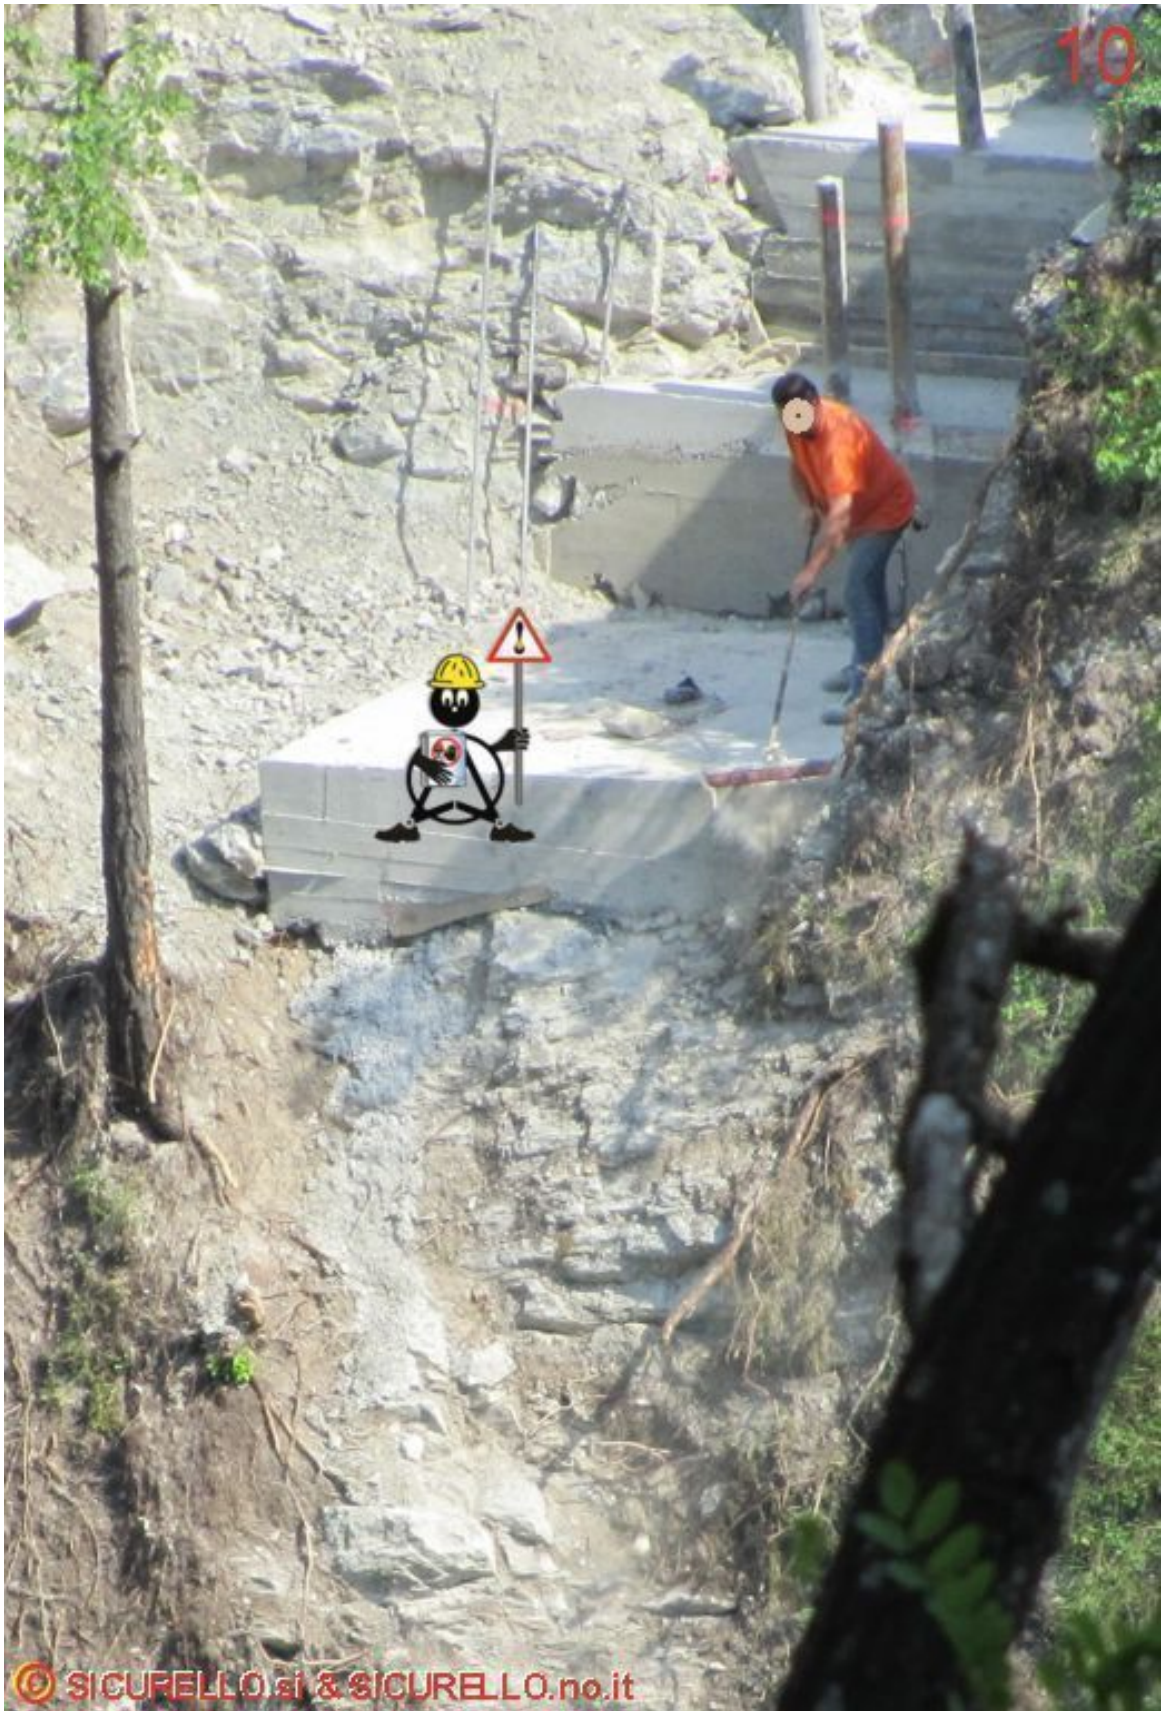
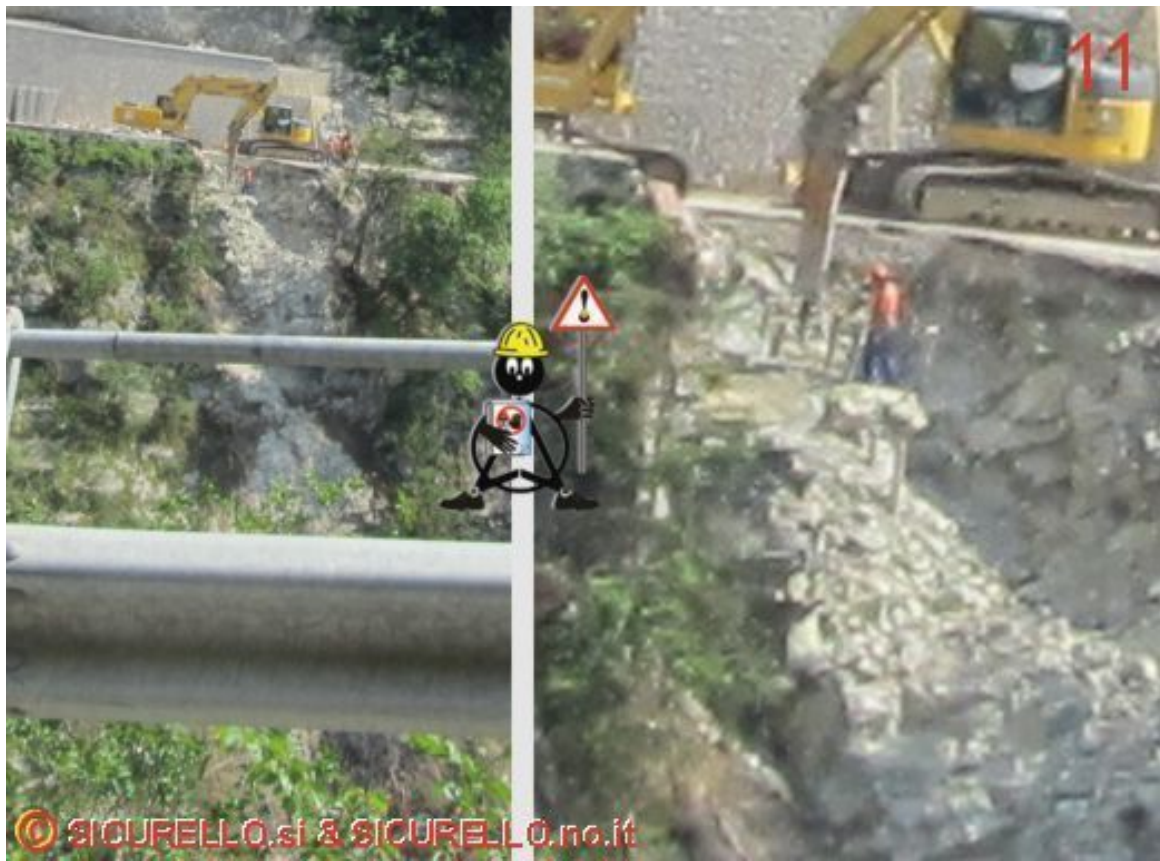
Dopo la segnalazione al committente la mia speranza era quella di poter terminare questo articolo con le fotografie del cantiere riorganizzato. Ciò non è stato possibile infatti basta guardare le foto scattate il 31 maggio 2011 (foto nr. 09 - 10 - 11).
