Le immagini dell'insicurezza

Manutenzione ordinaria, speriamo di no!!! Incentiviamo la rottamazione.

Trento, 27 Lug - Le immagini di oggi ci mostrano le modalità con le quali è stata effettuata la manutenzione di una piattaforma di lavoro elevabile (PLE). Si tratta di una piattaforma mobile di tipo pantografato (a forbice) dove l'area di lavoro in quota viene ampliata mediante un meccanismo di tipo a ribalta con cerniere e catena di sicurezza.

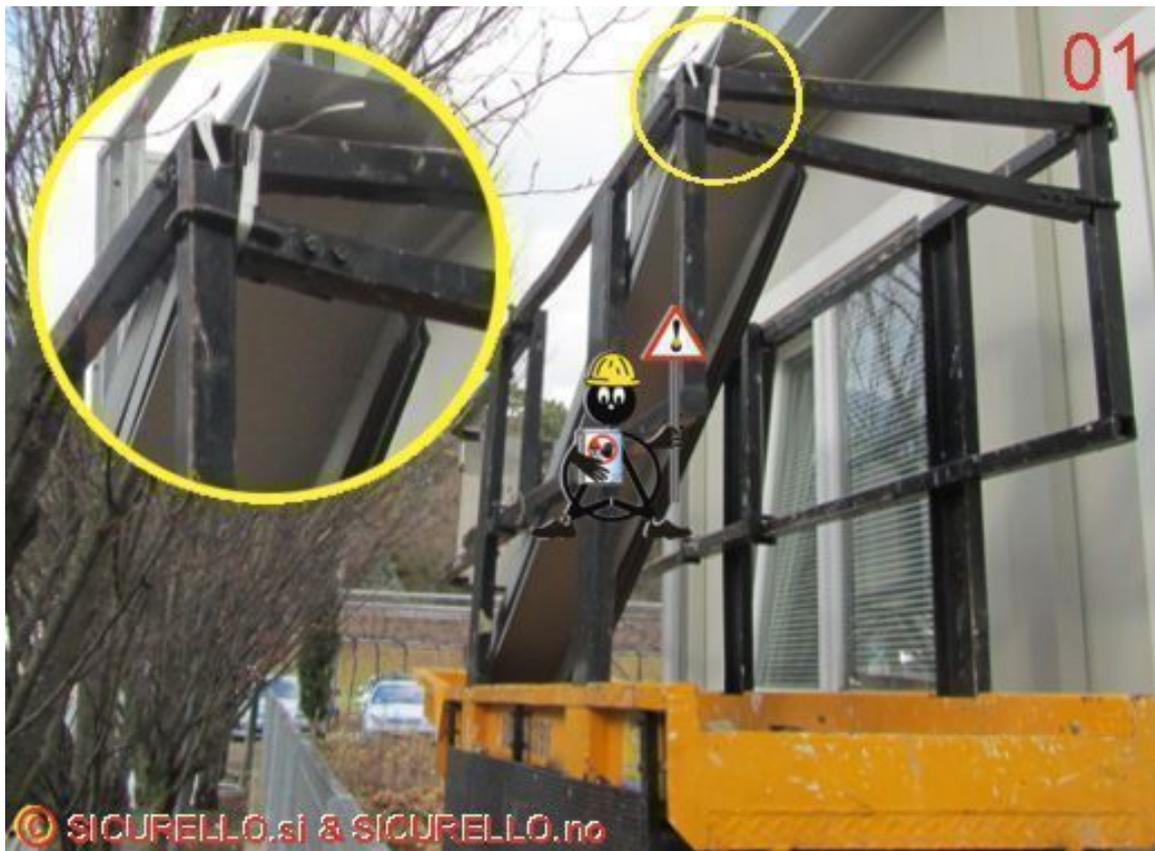
A tutto ciò si aggiunge la "classica" fascetta posizionata a bloccare sul "sempre aperto" il sistema di scorrimento dell'elemento di chiusura del parapetto nel punto di accesso al piano di lavoro (foto 01).

Destinazione? Centro di Rottamazione !!!

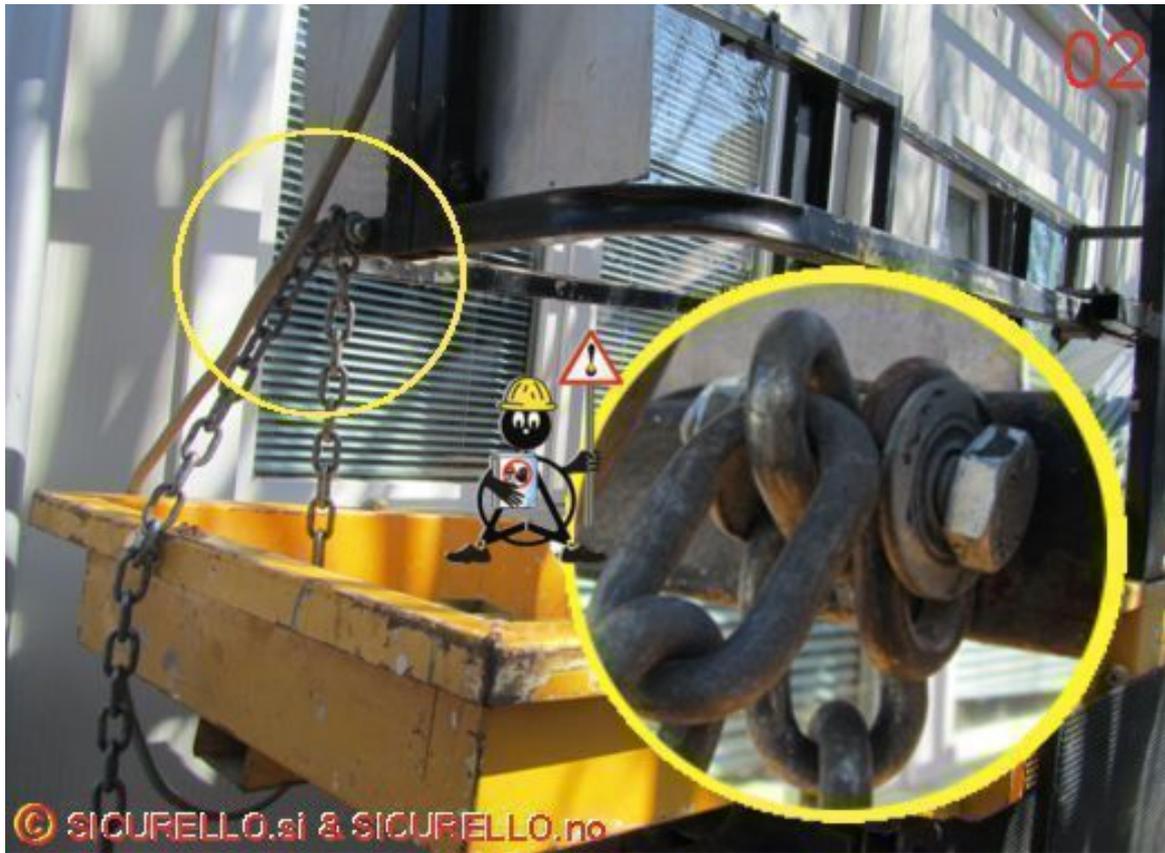
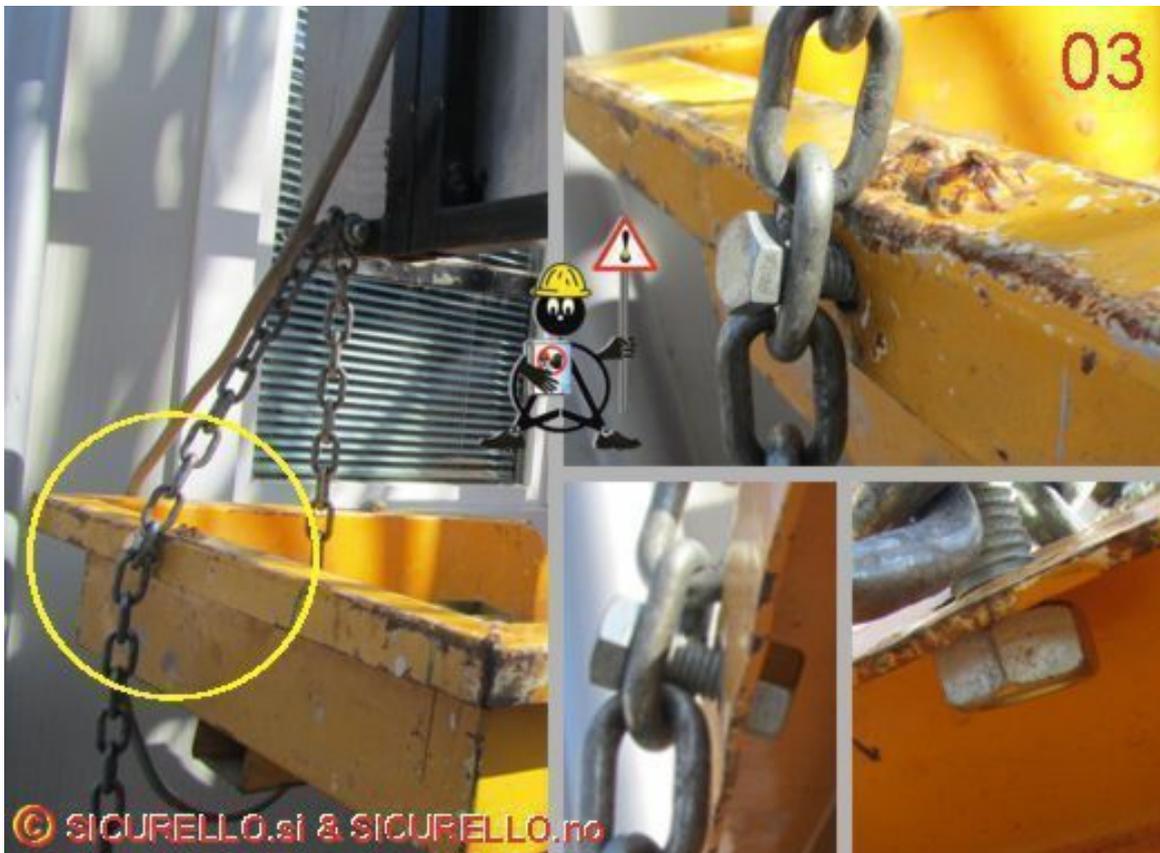
- Foto 02 e 03: la catena di sicurezza è stata sostituita con una normale catena acquistabile in ferramenta e pertanto non idonea all'utilizzo;

- Foto 02 e 03: i ganci di tenuta della catena, che in origine erano saldati sulla struttura della *navicella*, si sono deteriorati e perciò sono stati sostituiti con dei bulloni.
In particolare l'aggancio inferiore è realizzato collocando un semplice bullone posizionato in un foro realizzato nella lamiera.
Da notare pure che il dado risulta solo parzialmente avvitato ed il sistema è privo di ogni elemento di sicurezza antisfilamento (controdadi, coppiglie o quant'altro);

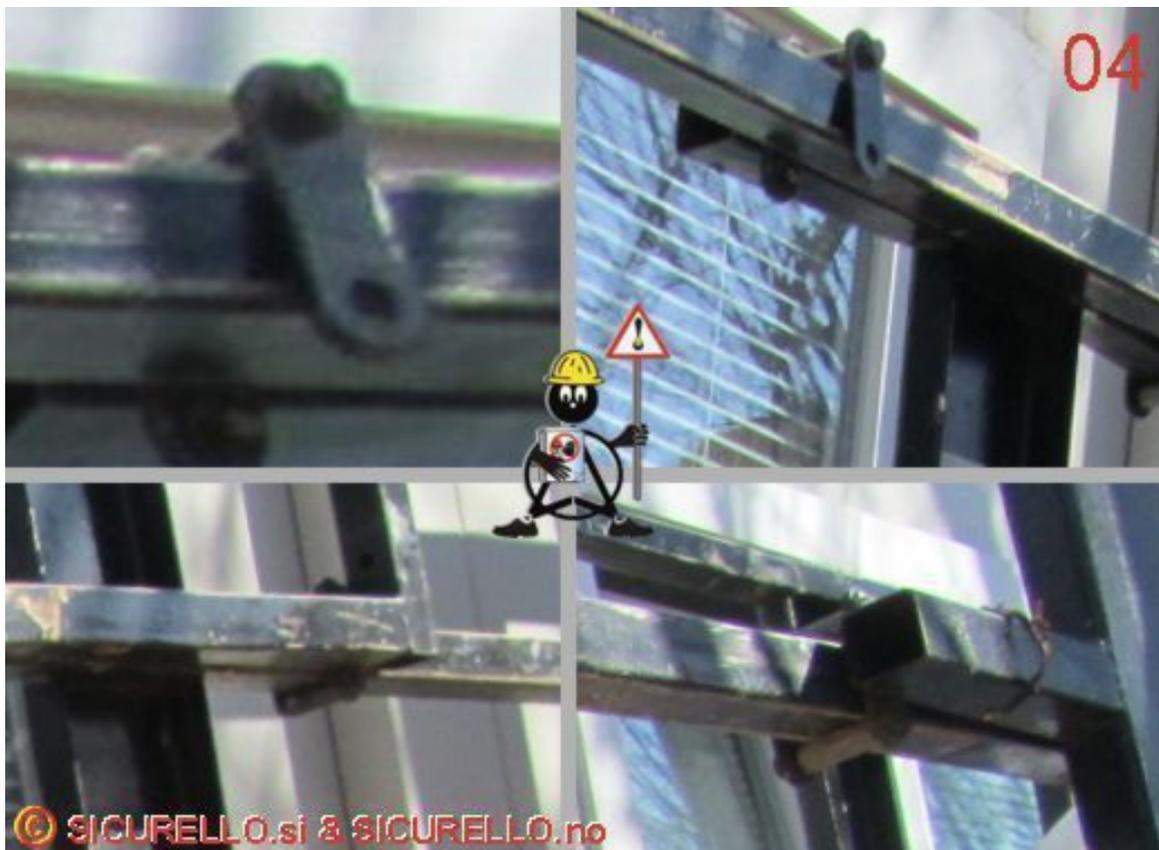
- Foto 04: il sistema di tenuta a scorrimento del parapetto risulta privo di alcuni dei suoi elementi costruttivi ed in un caso si è provveduto a bloccare il tutto con del normale filo di ferro;

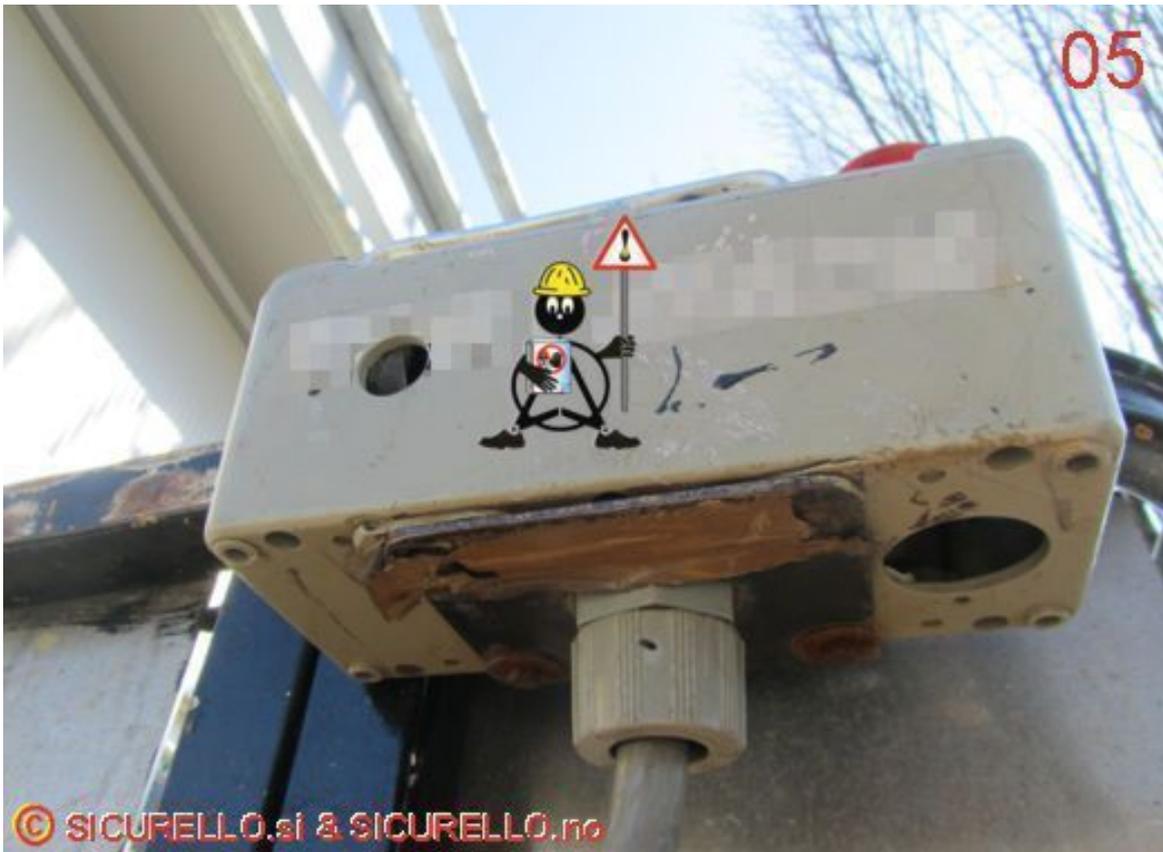
- Foto 05: la consolle dei comandi è notevolmente danneggiata e rimaneggiata, a prima vista si vedono numerose riparazioni e modifiche effettuate in modo approssimativo.
