# **Le immagini dell'insicurezza**

*Operazioni di montaggio di una gru in una zona densamente abitata.*

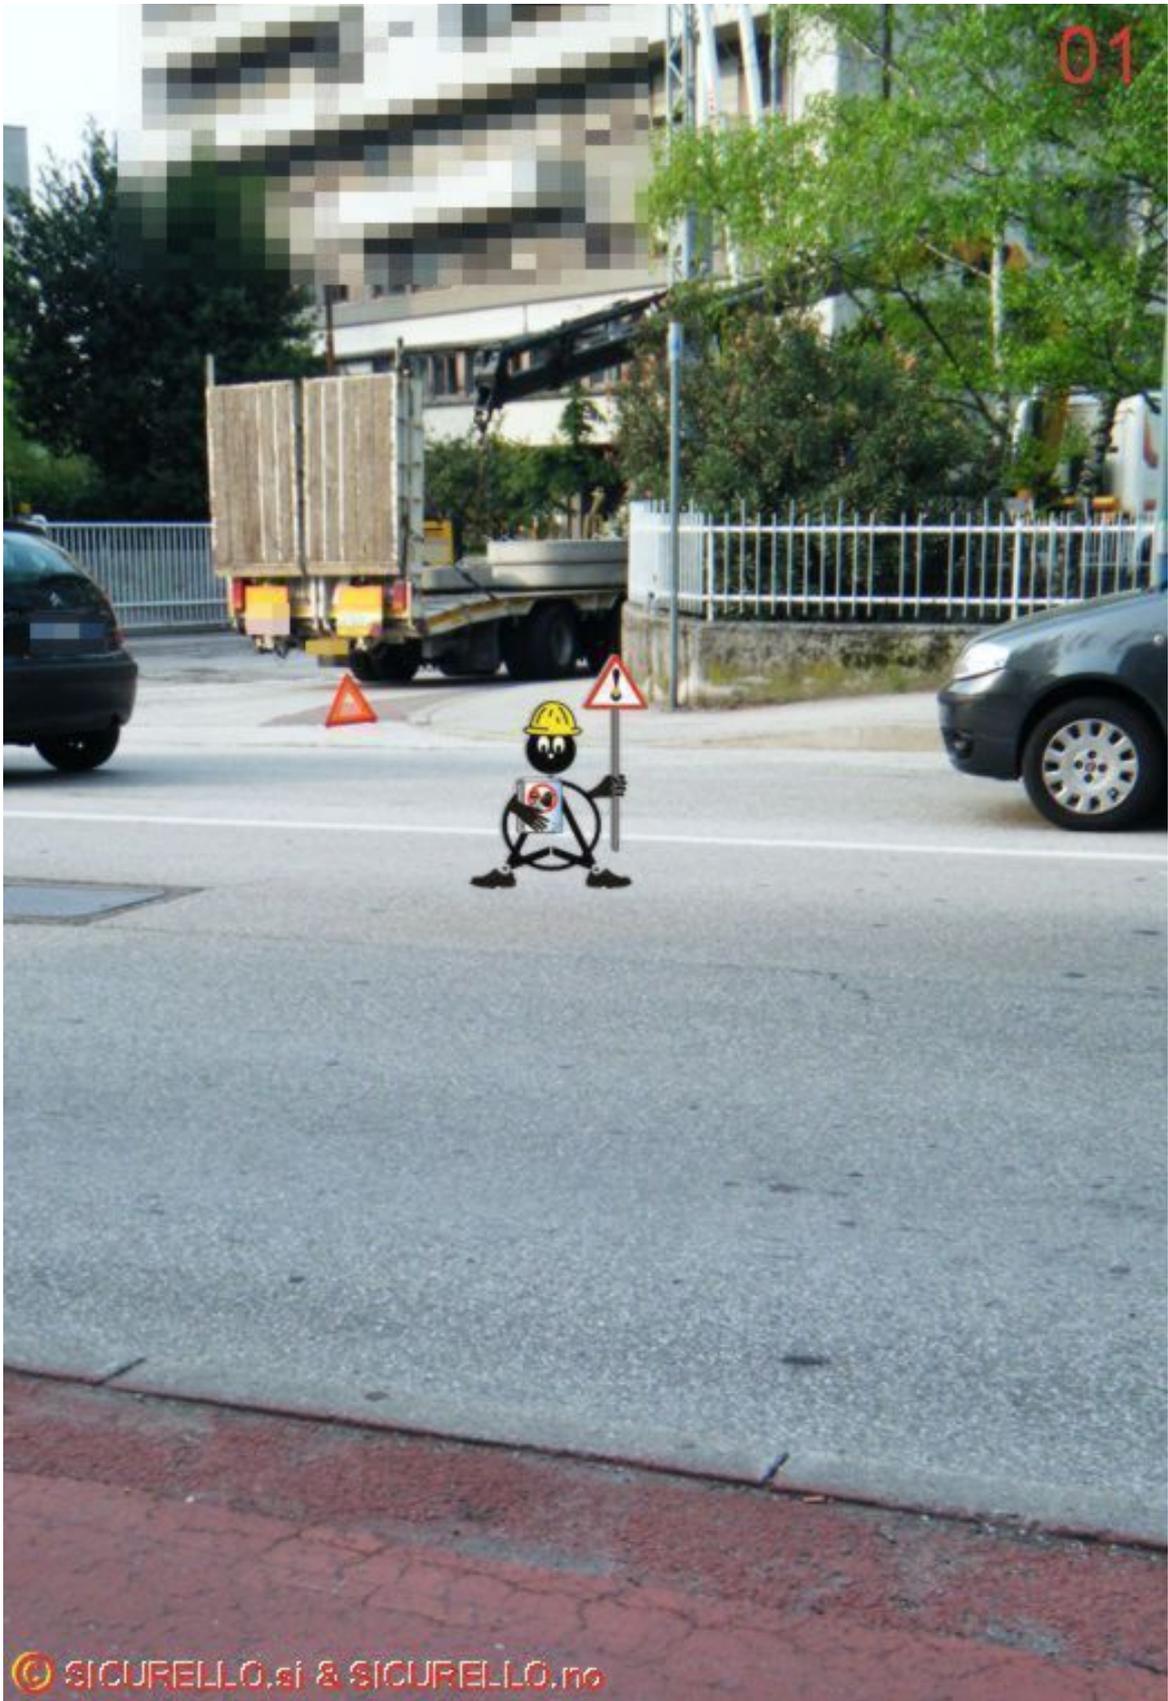
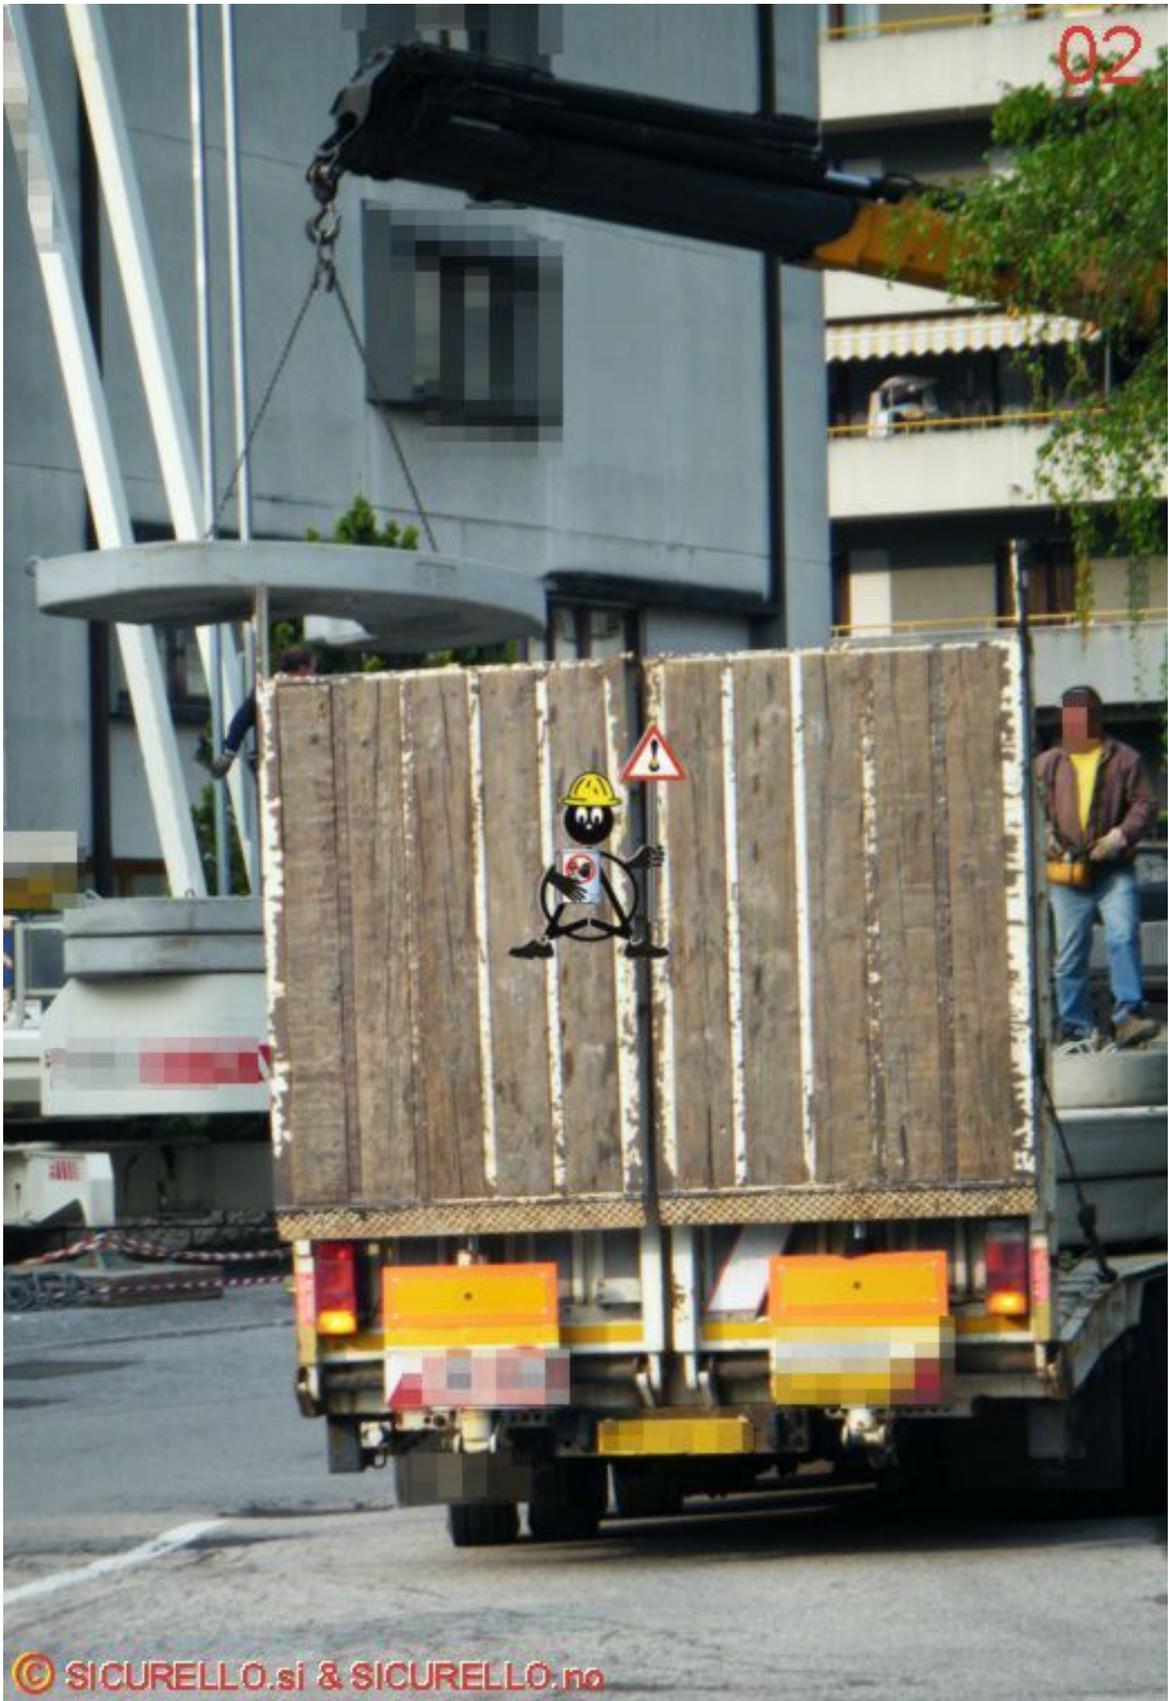
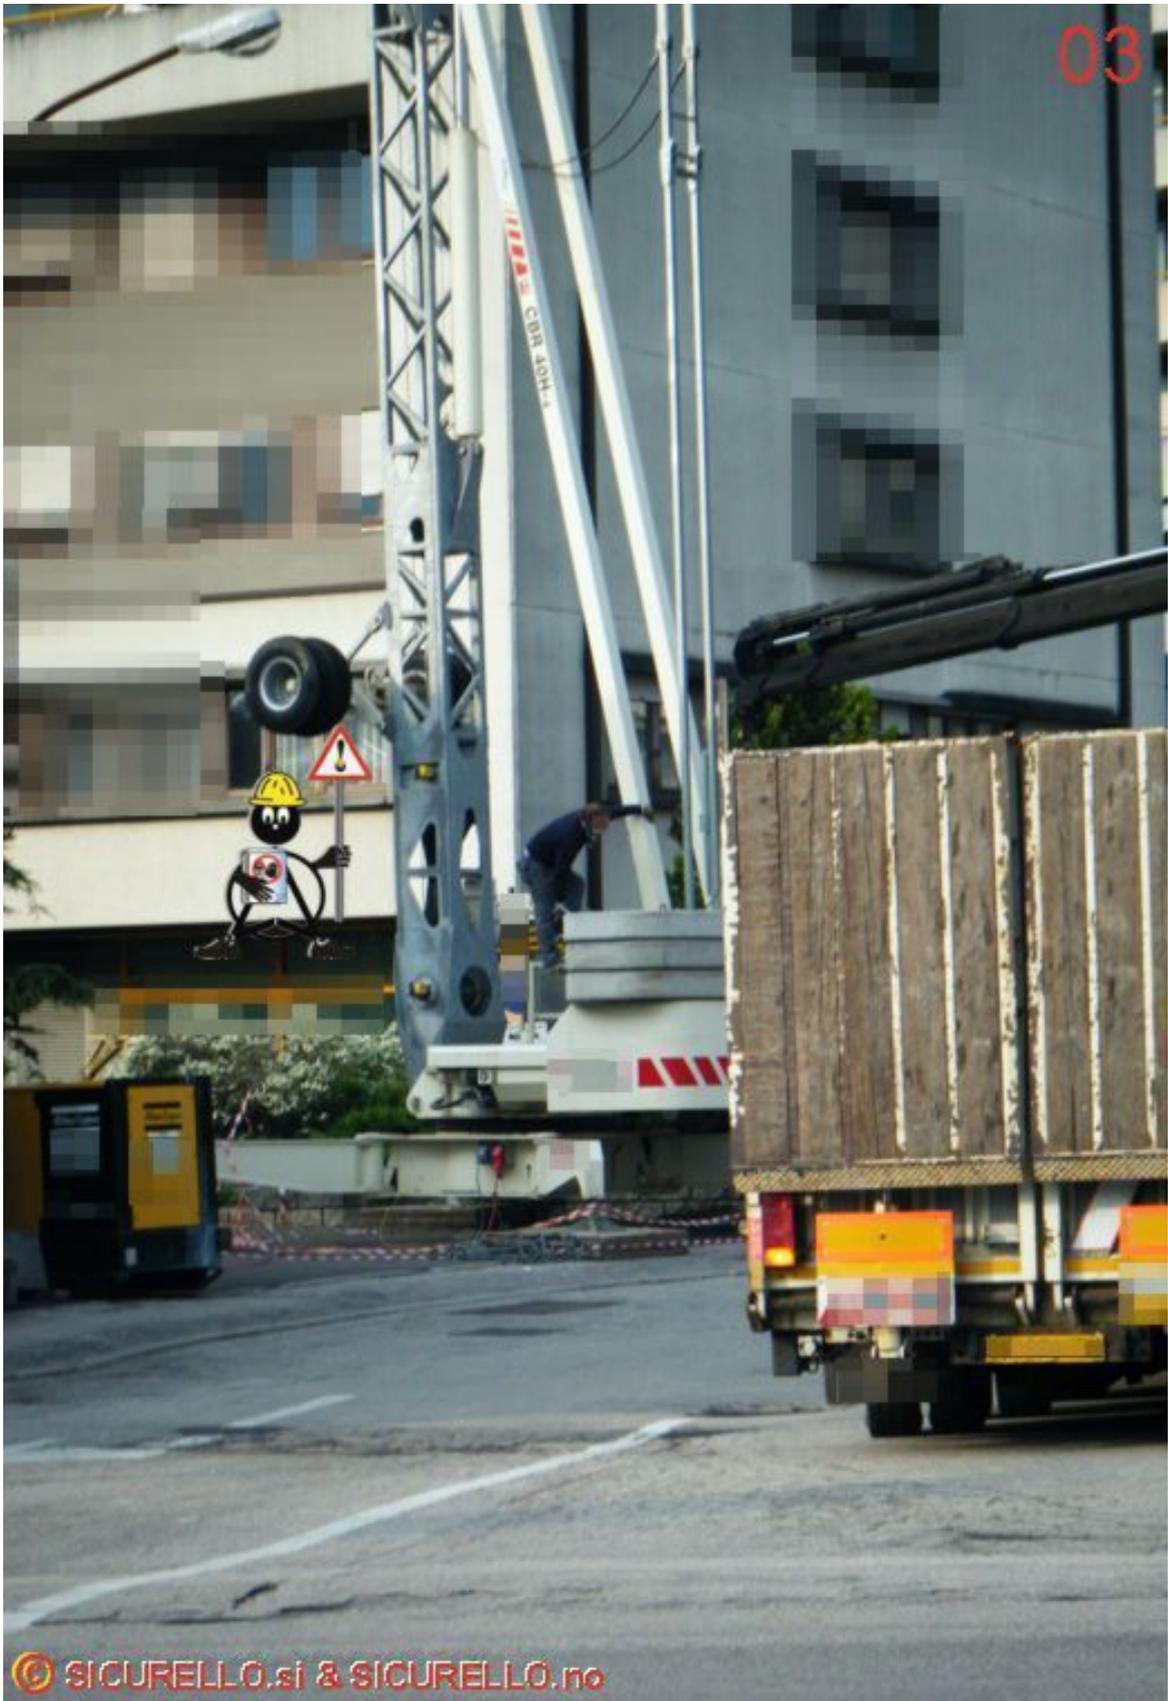
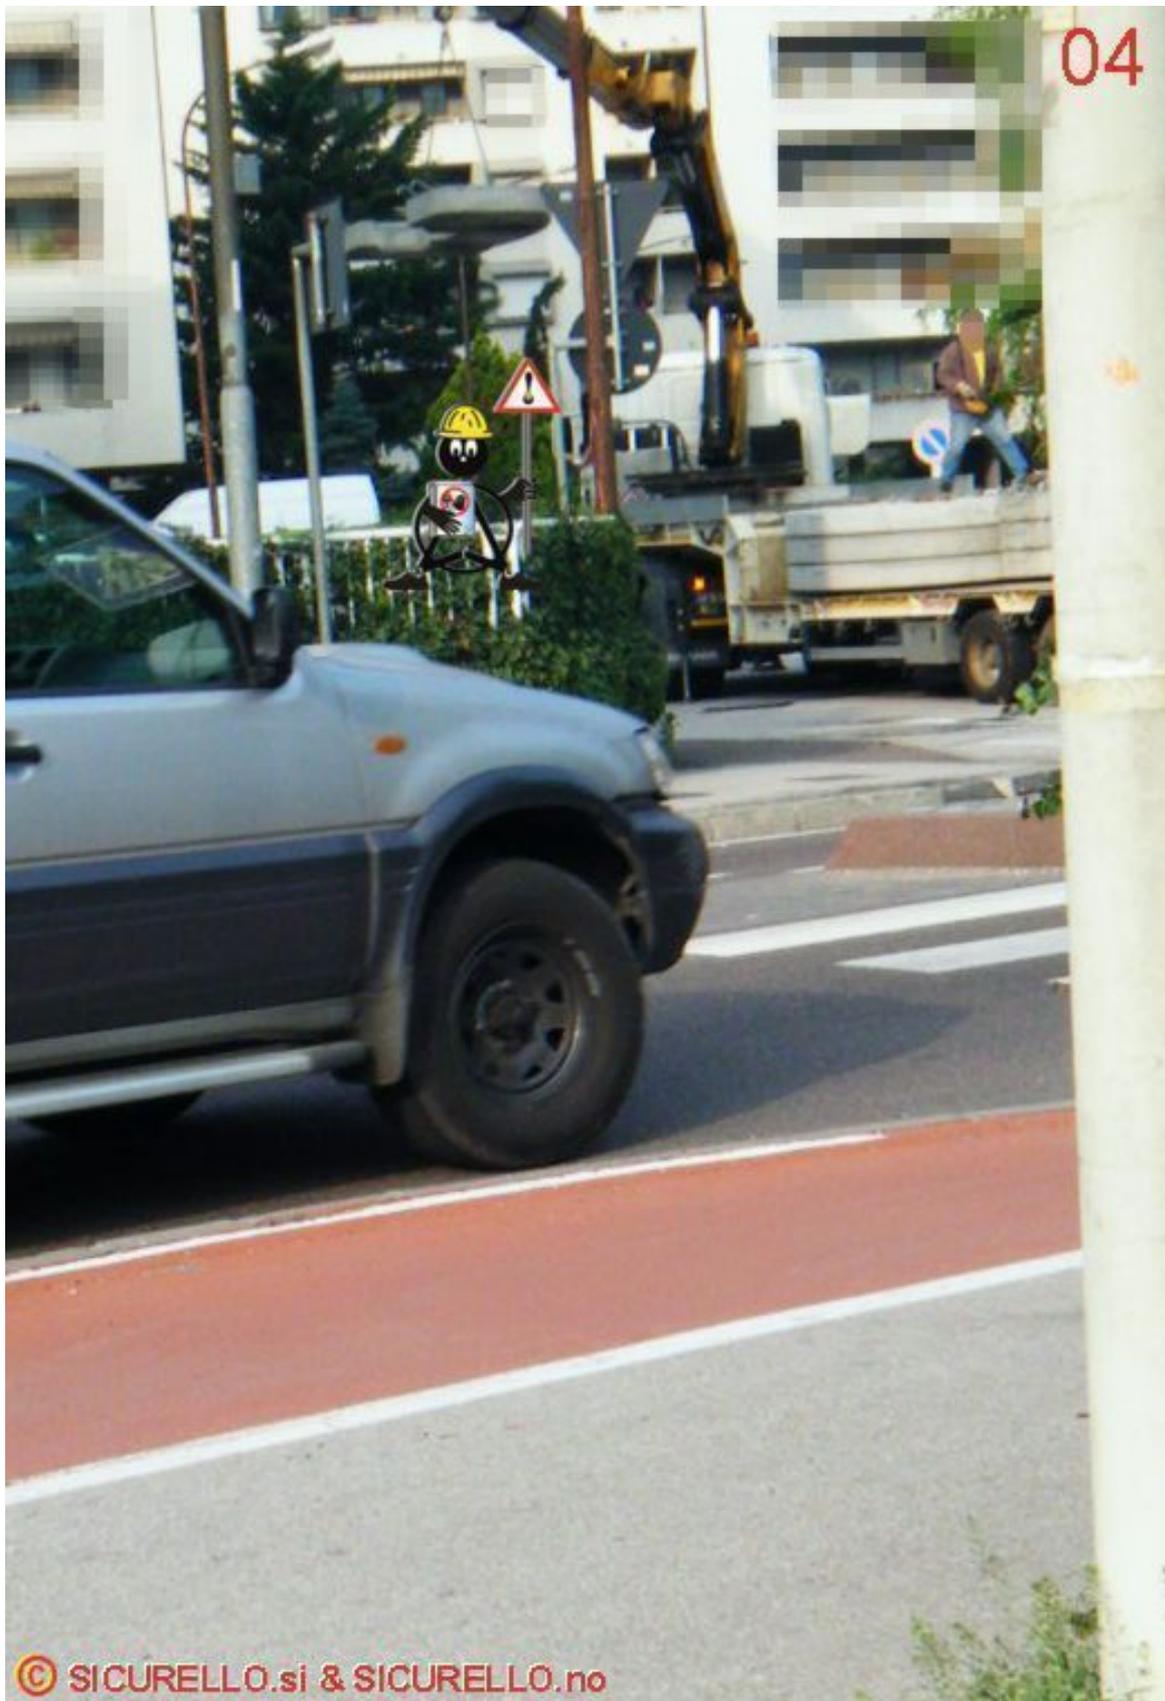
Le immagini di oggi ci mostrano invece il posizionamento dei blocchi di zavorra di una gru con delle procedure di sicurezza che potremmo certamente definire discutibili.

L'autoarticolato con il quale sono stati trasportati i blocchi è parcheggiato su una corsia di marcia di una strada interna ed in prossimità di un incrocio. L'unica segnaletica posizionata è il triangolo di veicolo guasto.

Gli ignari utenti della strada (automobilisti, ciclisti, pedoni) possono transitare liberamente tra il camion e la gru posizionata sull'altro lato della strada, senza che vi sia personale a terra che dia indicazioni o ne impedisca/disciplini il passaggio.

Da rilevare poi che il manovratore della gru posizionata sul camion, aggancia i blocchi di zavorra , li movimenta sulla sede stradale aperta al transito ed infine li colloca sulla gru in fase di montaggio.

Anche in questo caso non c'è personale a terra e la responsabilità di fermare persone e mezzi è in carico al manovratore stesso che, oltre ad essere impegnato in un'attività molto impegnativa, ha anche la visuale bloccata dalle rampe posteriori del carrellone e sul lato opposto dalla cabina del camion, con una notevole difficoltà nel poter vedere mezzi o persone che percorrono la strada.

Non serve infine aggiungere che gli operai sono parzialmente privi dei d.p.i. necessari a garantire la loro incolumità e che la compartimentazione della gru in fase di installazione non è certamente appropriata rispetto all'ambiente circostante.
