Anno 14 - numero 2982 di venerdì 30 novembre 2012

Le immagini dell'insicurezza

Operazioni di montaggio di una gru in una zona densamente abitata.

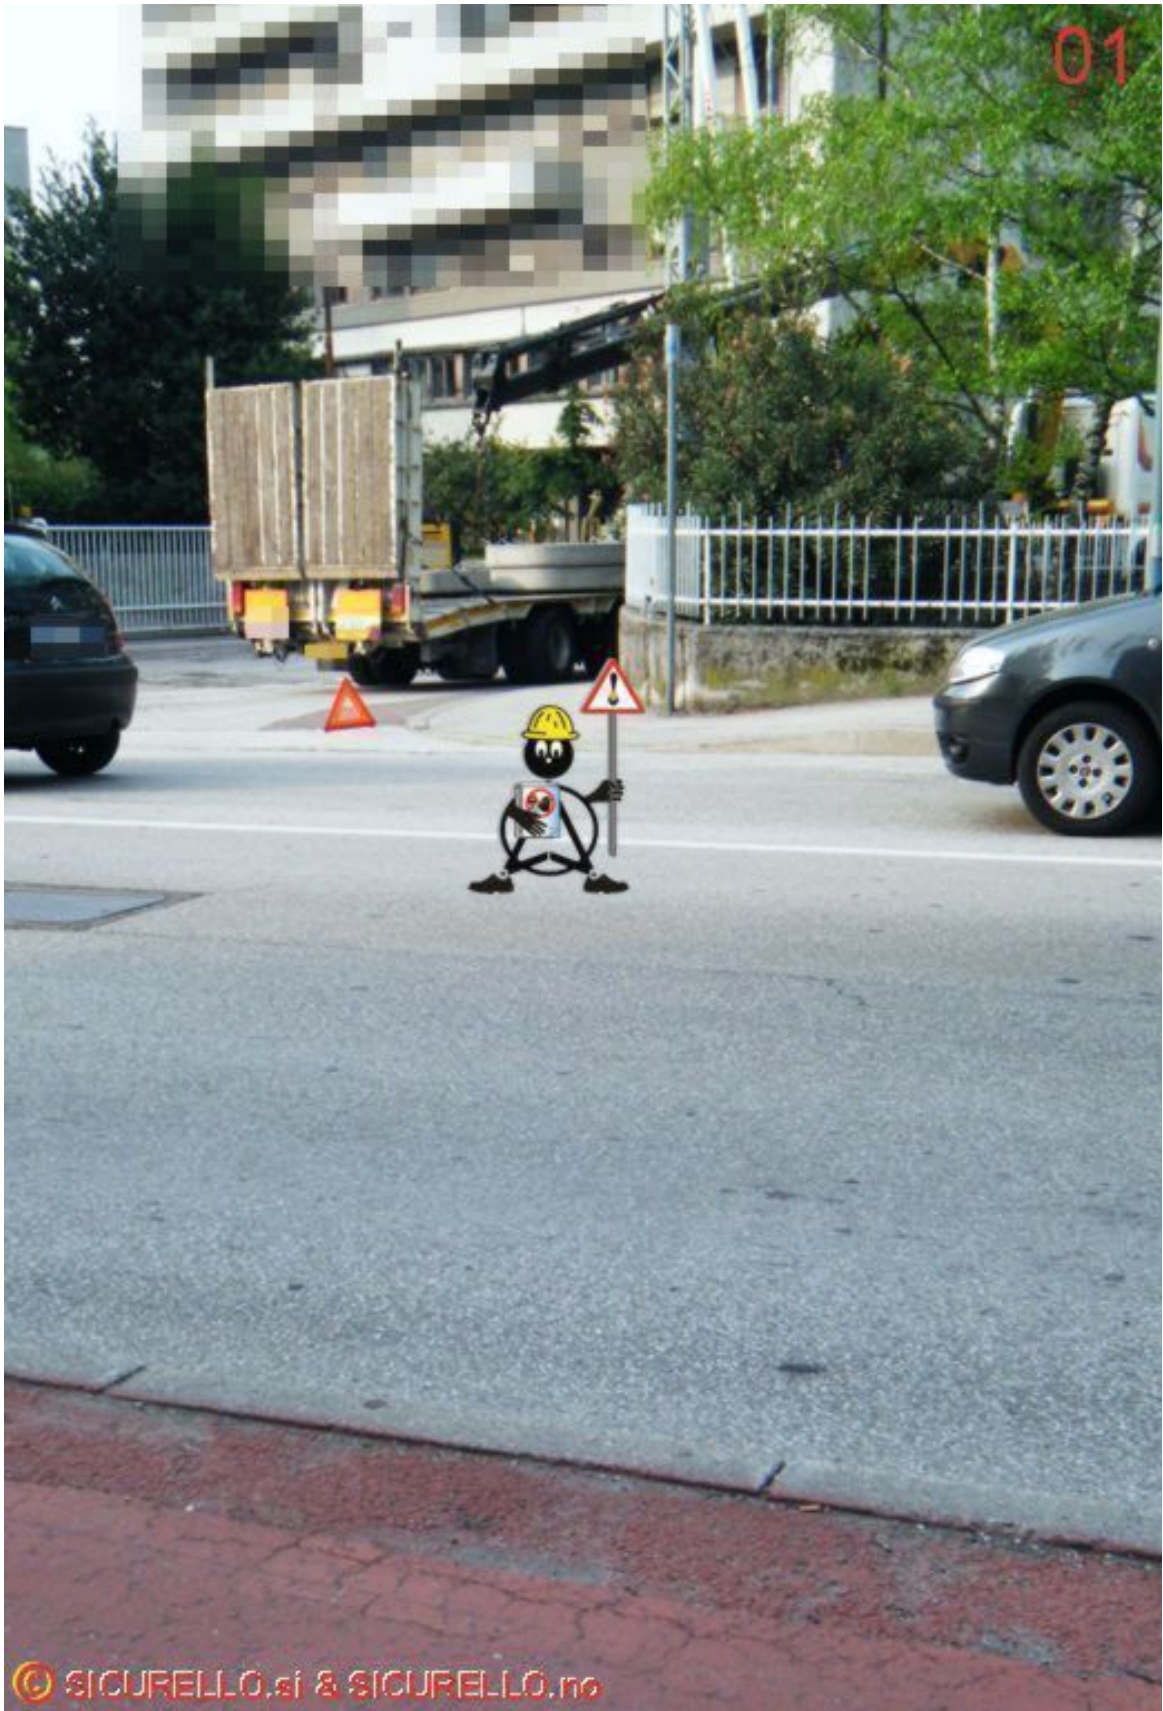
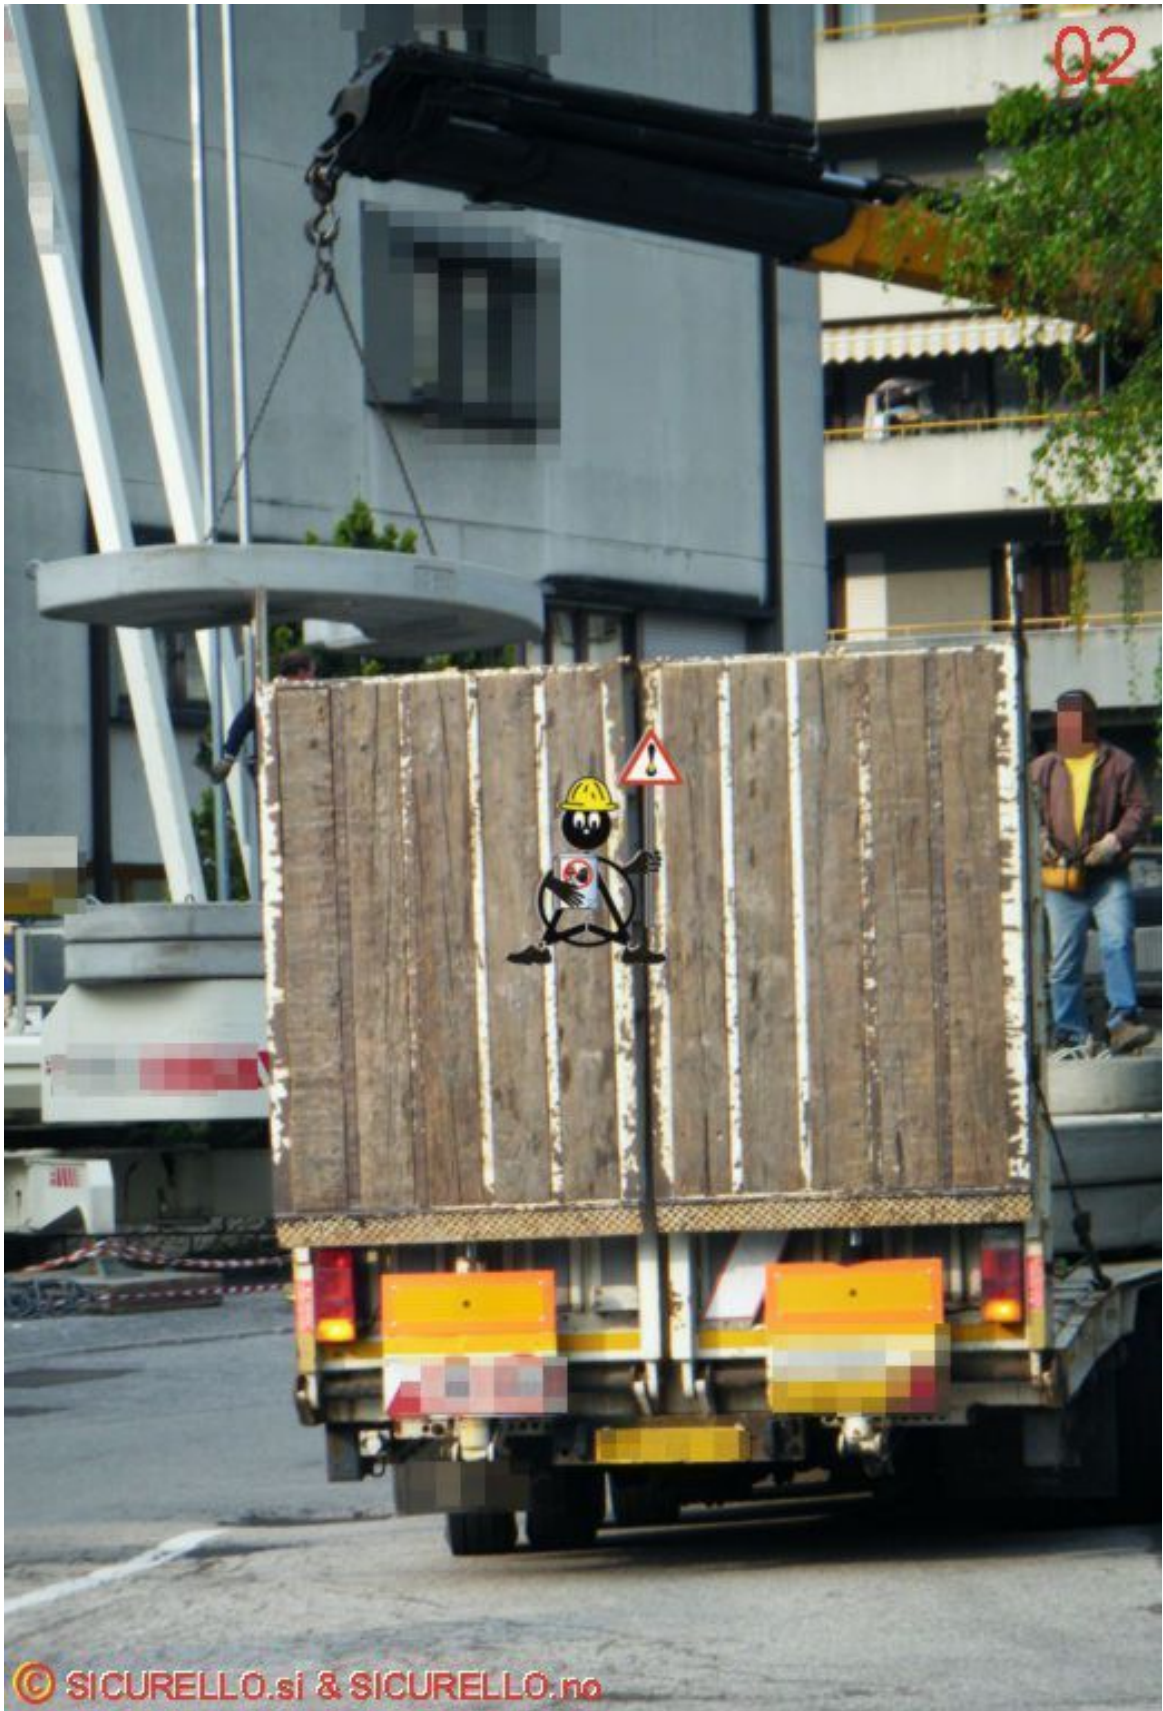
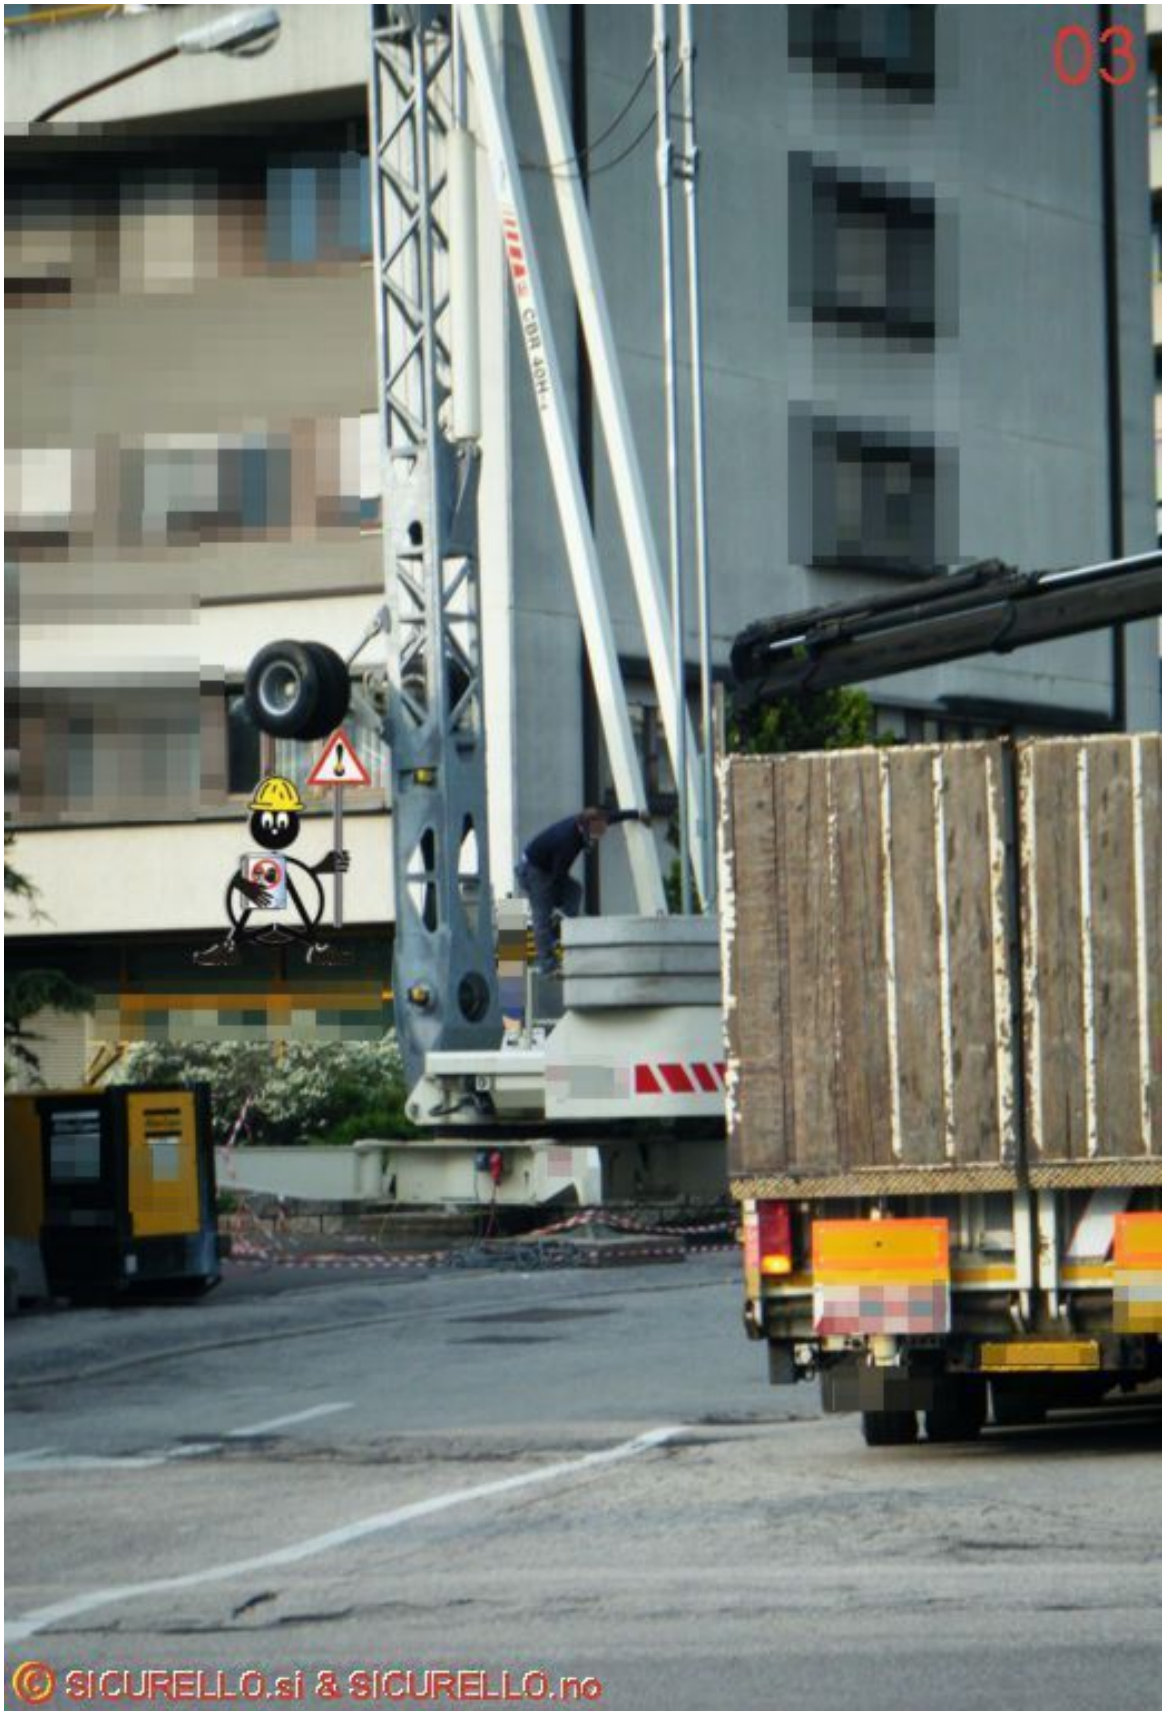
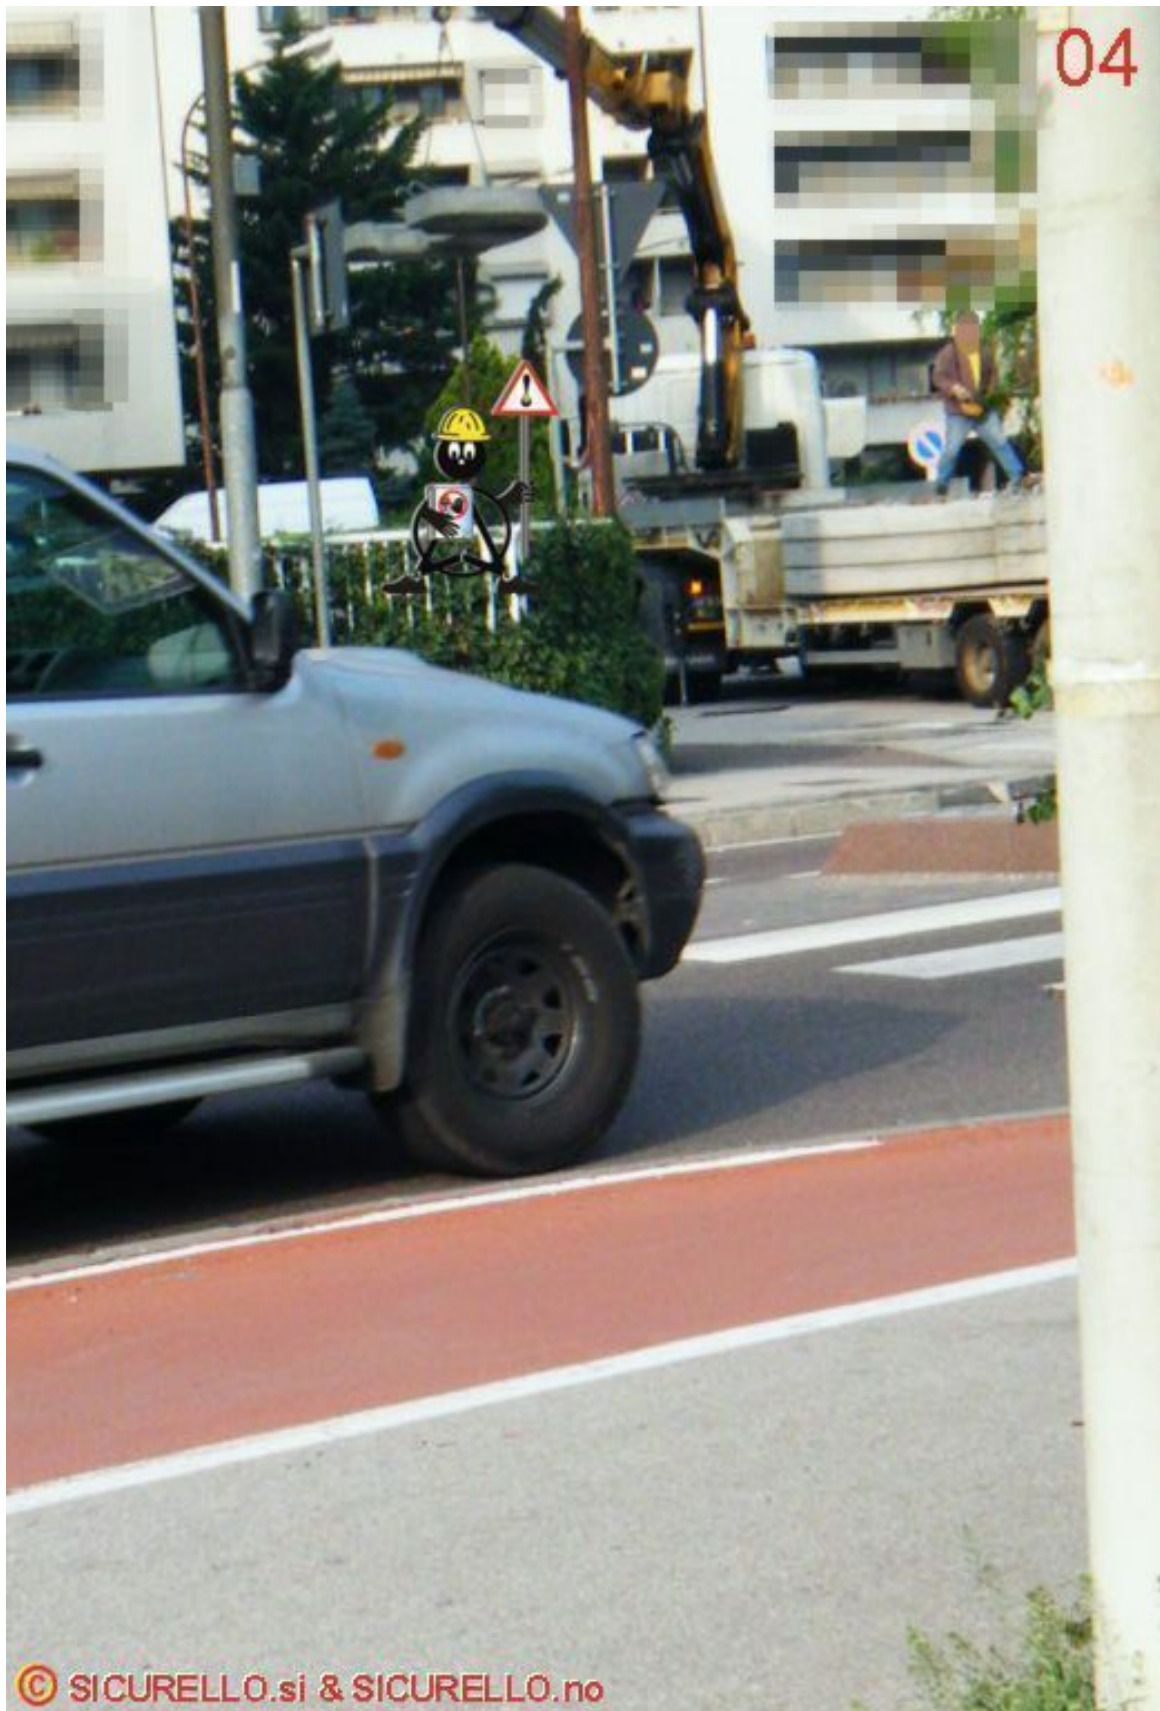
L'autoarticolato con il quale sono stati trasportati i blocchi è parcheggiato su una corsia di marcia di una strada interna ed in prossimità di un incrocio. L'unica segnaletica posizionata è il triangolo di veicolo guasto.

Gli ignari utenti della strada (automobilisti, ciclisti, pedoni) possono transitare liberamente tra il camion e la gru posizionata sull'altro lato della strada, senza che vi sia personale a terra che dia indicazioni o ne impedisca/disciplini il passaggio.

Da rilevare poi che il manovratore della gru posizionata sul camion, aggancia i blocchi di zavorra , li movimenta sulla sede stradale aperta al transito ed infine li colloca sulla gru in fase di montaggio.

Anche in questo caso non c'è personale a terra e la responsabilità di fermare persone e mezzi è in carico al manovratore stesso che, oltre ad essere impegnato in un'attività molto impegnativa, ha anche la visuale bloccata dalle rampe posteriori del carrellone e sul lato opposto dalla cabina del camion, con una notevole difficoltà nel poter vedere mezzi o persone che percorrono la strada.

Non serve infine aggiungere che gli operai sono parzialmente privi dei d.p.i. necessari a garantire la loro incolumità e che la compartimentazione della gru in fase di installazione non è certamente appropriata rispetto all'ambiente circostante.
