### Le immagini dell'insicurezza

*I rischi legati agli scavi: "una monografia" in più parti dedicata ai vari aspetti dell'insicurezza relativa all'esecuzione di scavi ed attività all'interno dei medesimi. Seconda parte: stabilità delle pareti dello scavo.*

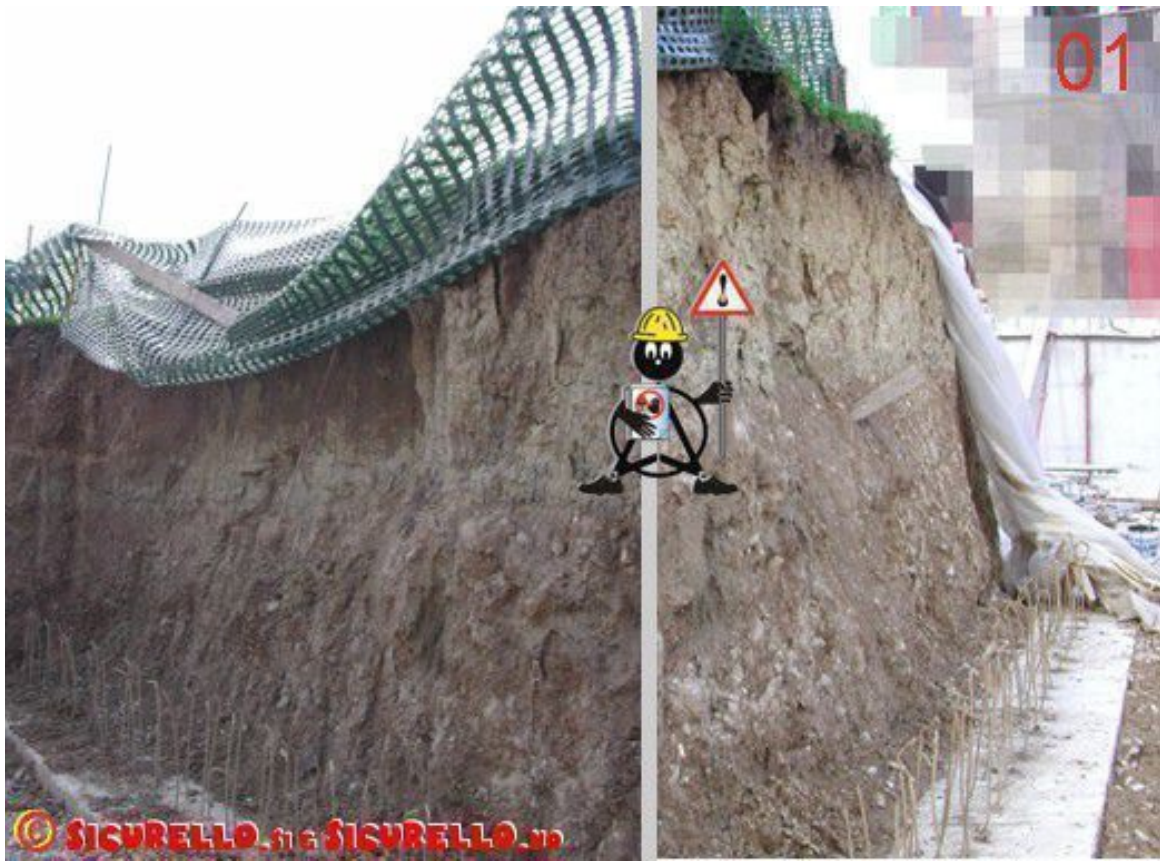
Le foto di oggi ci mostrano alcune situazioni dove le prescrizioni normative non sono state rispettate. Dalle immagini risulta evidente che le pareti dello scavo sono state realizzate con un'inclinazione tale da non permettere l'esecuzione dei lavori in sicurezza.

In particolare nelle foto 01 e 03 risulta evidente lo smottamento del terreno con conseguente rischio di seppellimento dei lavoratori.

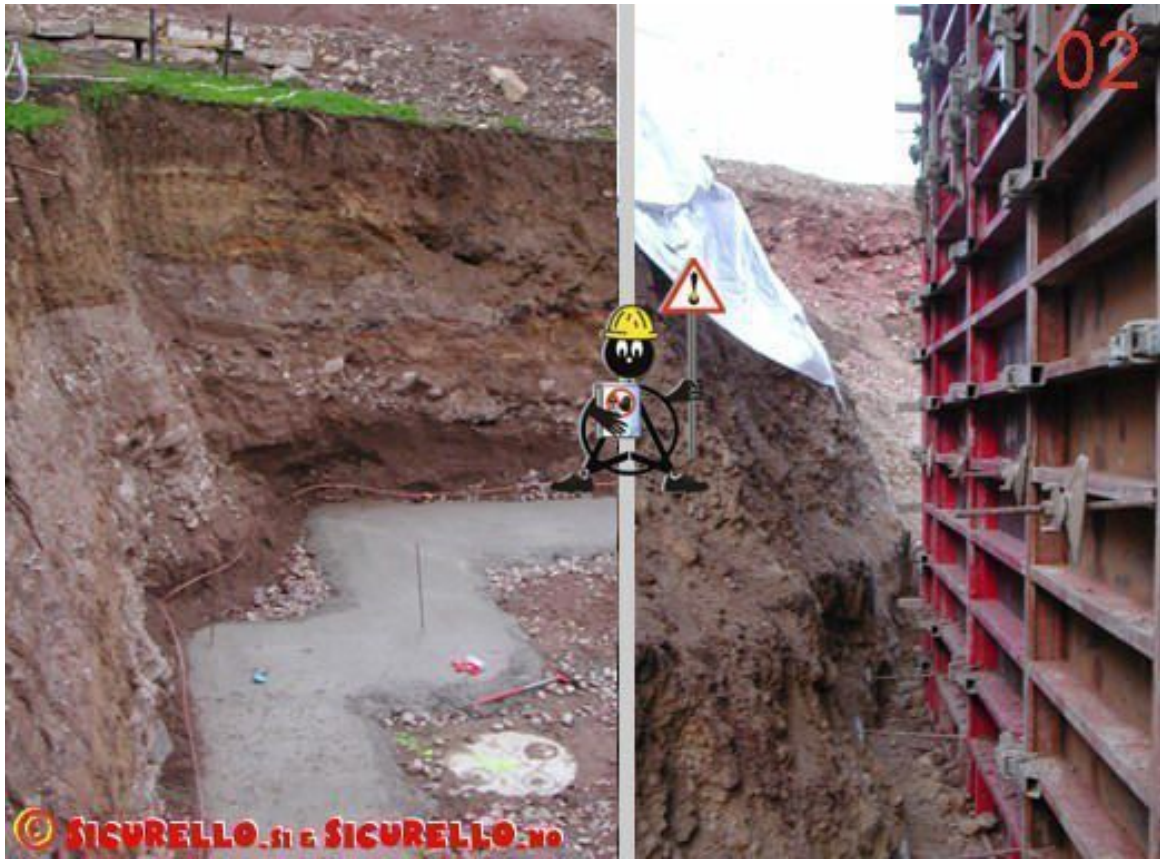
Un ulteriore rilievo riguarda la parte destra della foto 02. In questo caso oltre al problema relativo alle pareti dello scavo, vi sono problemi pure per la messa in opera del pannello-cassero delle murature: gli spazi di lavoro per gli addetti non sono certamente idonei ad eseguire l'attività in sicurezza.

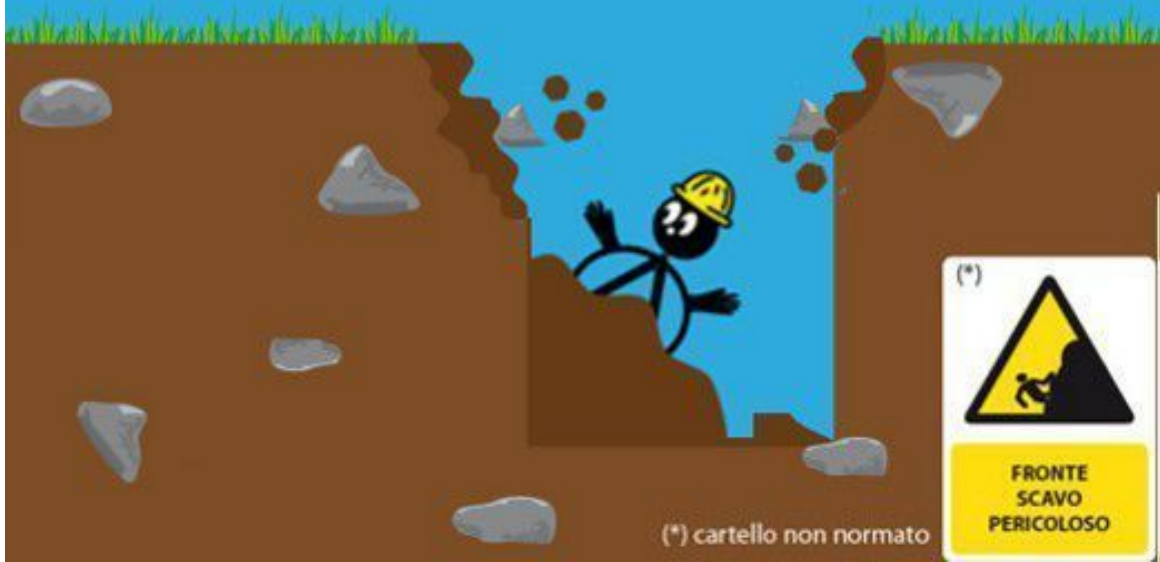
# INSTABILITA' FRONTE DELLO SCAVO

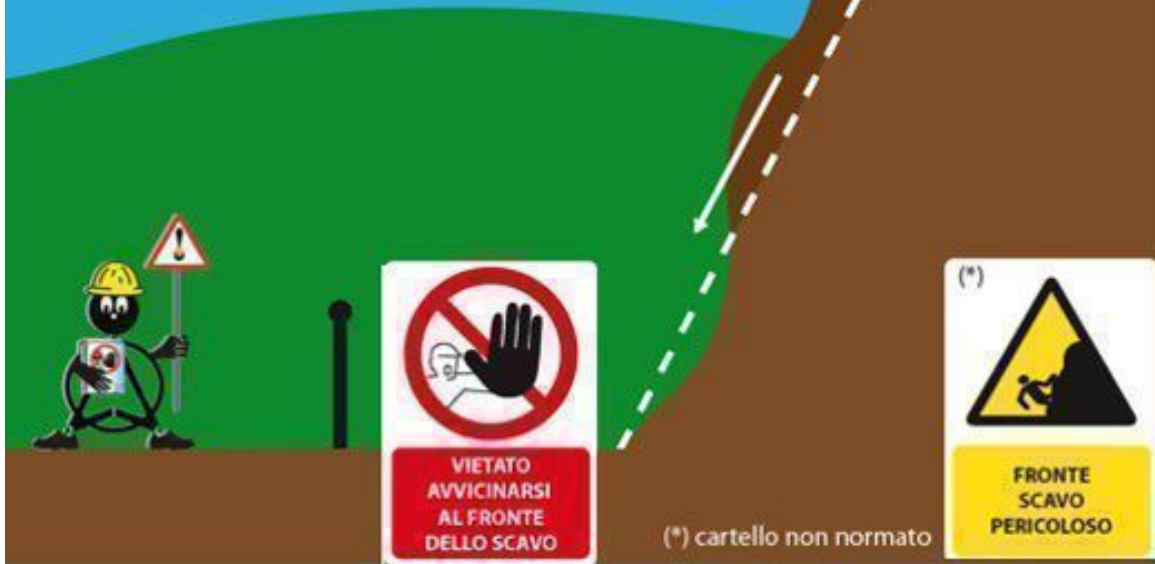
# INSTABILITA' FRONTE DELLO SCAVO

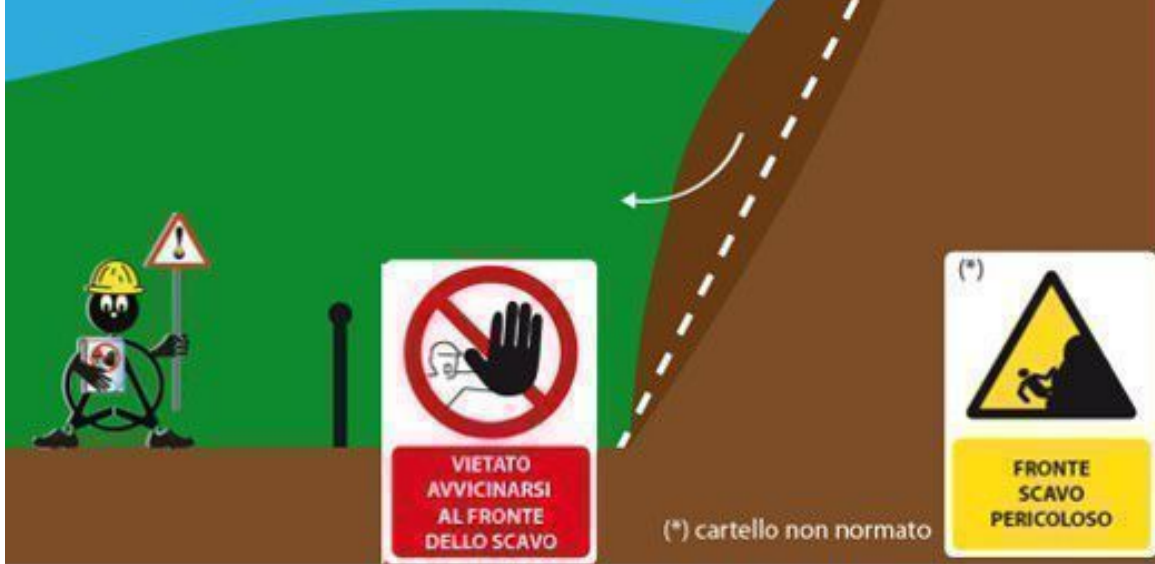
# INSTABILITA' FRONTE DELLO SCAVO
