Le immagini dell'insicurezza

I rischi legati agli scavi: "una monografia" in più parti dedicata ai vari aspetti dell'insicurezza relativa all'esecuzione di scavi ed attività all'interno dei medesimi. Seconda parte: stabilità delle pareti dello scavo.

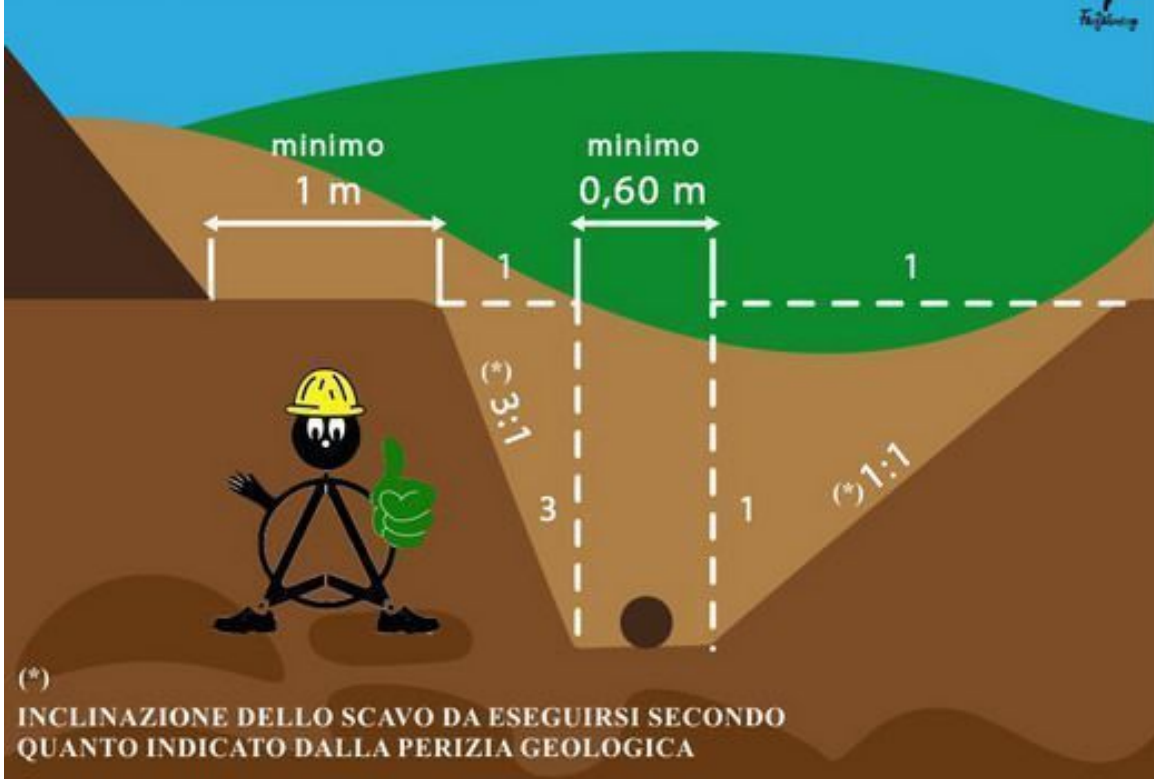
INSTABILITA' FRONTE DELLO SCAVO
