Le immagini dell'insicurezza

Il rullo "zoppo".

Trento, 22 Nov - Le immagini dell'insicurezza di oggi sono state scattate alcuni anni fa nei pressi di un cantiere dove, durante i lavori di costipamento di un terrapieno, lo "schiacciasassi" che veniva utilizzato si è *guastato*.

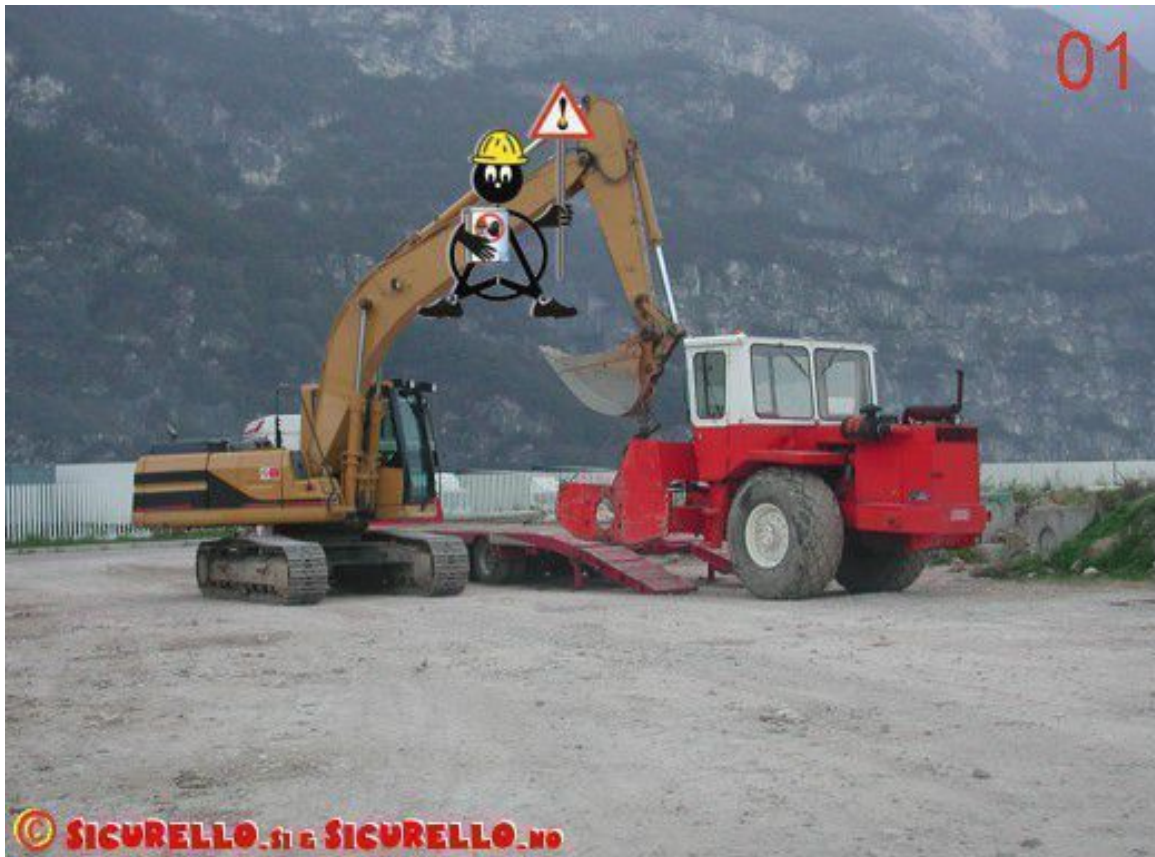
Ed ecco la soluzione: ormai l'attrezzatura era agganciata all'escavatore ed allora, anziché far intervenire un'autogru per il carico, l'escavatorista ha spostato il rullo, trascinandolo lungo il piazzale (foto 01), sulle rampe (foto 02) e fin sopra il pianale (foto 03). Il tutto eseguito sotto la supervisione dell'autista dell'autotreno che frapponendosi tra l'escavatore ed il suo camion controllava che nulla succedesse al proprio mezzo.

In merito a quest'ultimo aspetto ricordiamo che all'interno della rubrica " Imparare dagli errori" Puntosicuro ha già affrontato in passato il tema della **presenza di persone nel raggio d'azione delle macchine** fornendo vari spunti e suggerimenti per la prevenzione e che come più volte evidenziato, prima di eseguire qualsiasi manovra, è necessario identificare ogni situazione di rischio intorno al veicolo (movimenti della macchina che presentano dei rischi significativi per le persone, fasi particolari dei movimenti che presentano dei rischi, zona a rischio attorno alla macchina dove circolano o stazionano persone).
