Le immagini dell'insicurezza

Sicurezza ed insicurezza nelle attività di demolizione eseguite con miniescavatori .

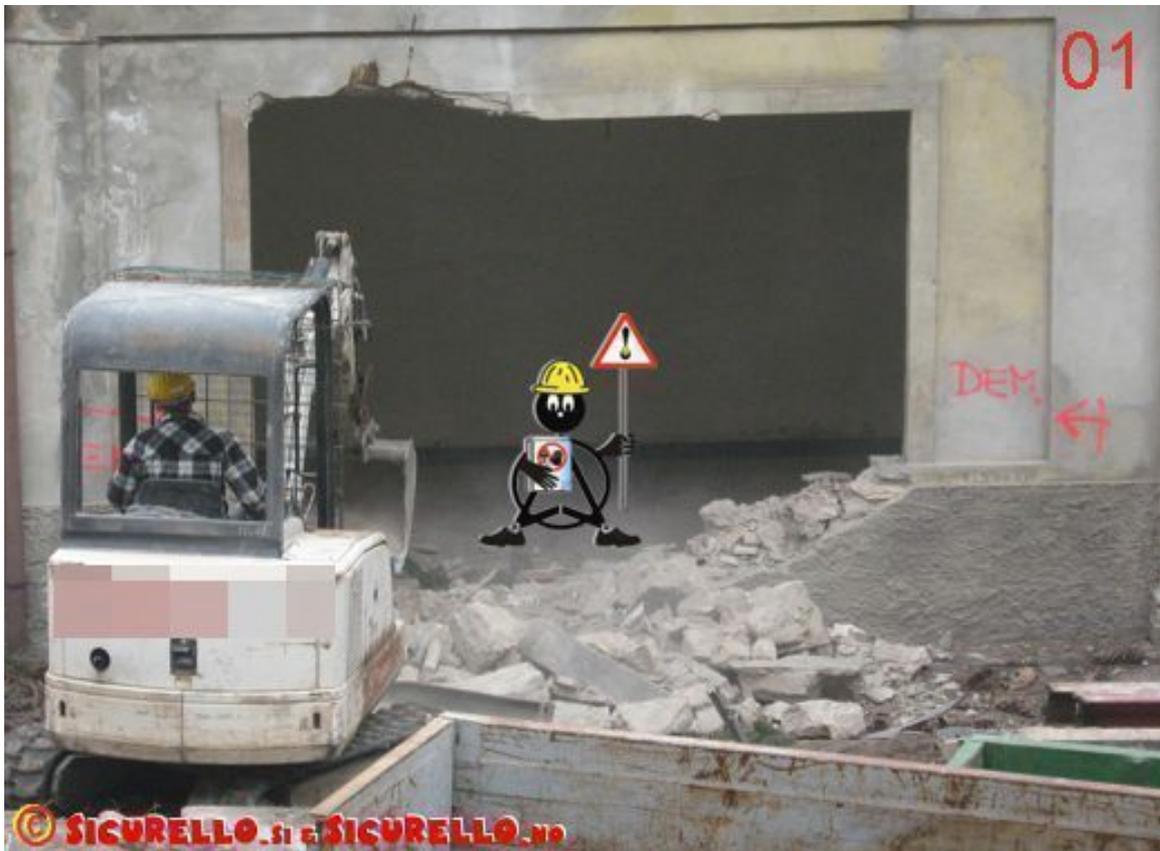
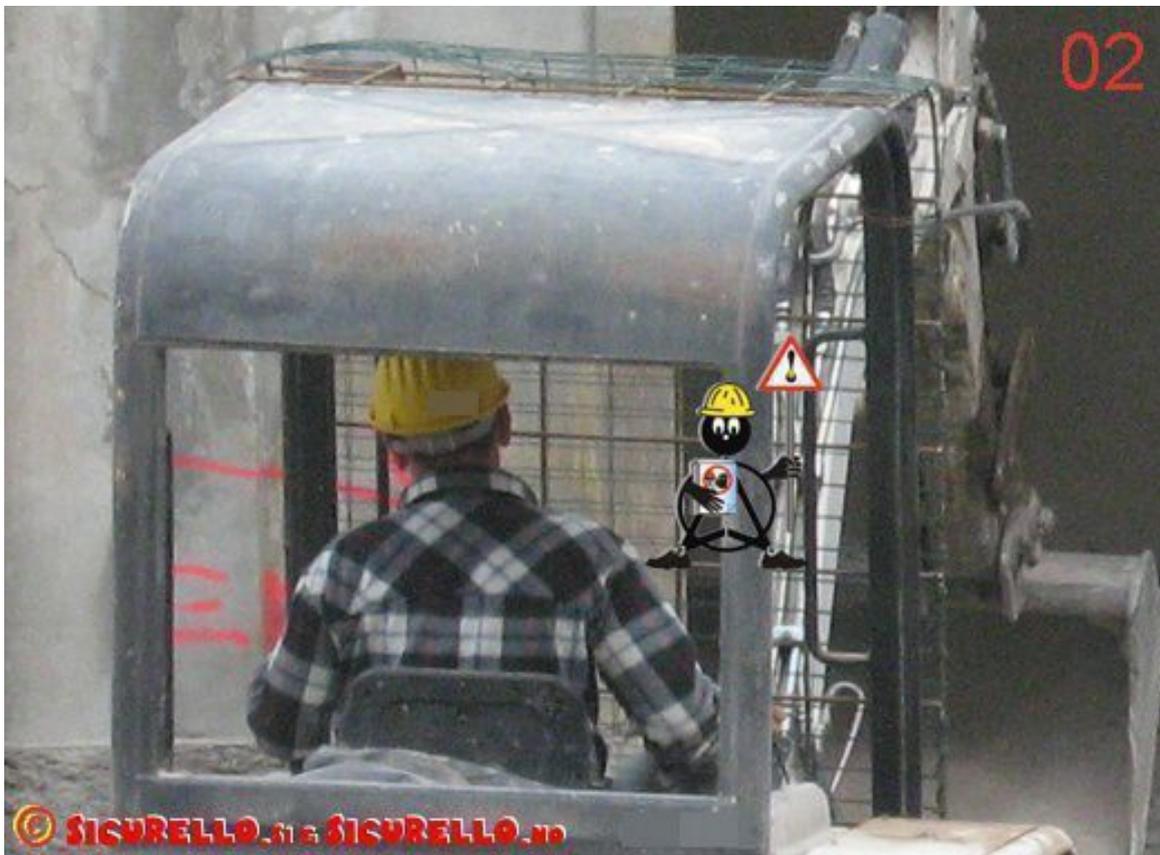
Le prime due fotografie ci mostrano i lavori di demolizione di una parete in sassi eseguita con un miniescavatore dotato di semplice benna (operazione di per se già scorretta).

La dimensione e la capacità di lavoro del mezzo, rispetto all'attività che deve essere eseguita, sono certamente insufficienti, le protezioni stesse del minimezzo meccanico non sono idonee e la scelta fatta è quella di proteggere l'operatore dalla proiezione di materiali con un sistema "autoprodotto": una rete elettrosaldata fissata ai montanti della cella di sicurezza del mezzo ed integrata con una rete a maglia più sottile. Una soluzione che sicuramente non soddisfa i requisiti di sicurezza necessari.

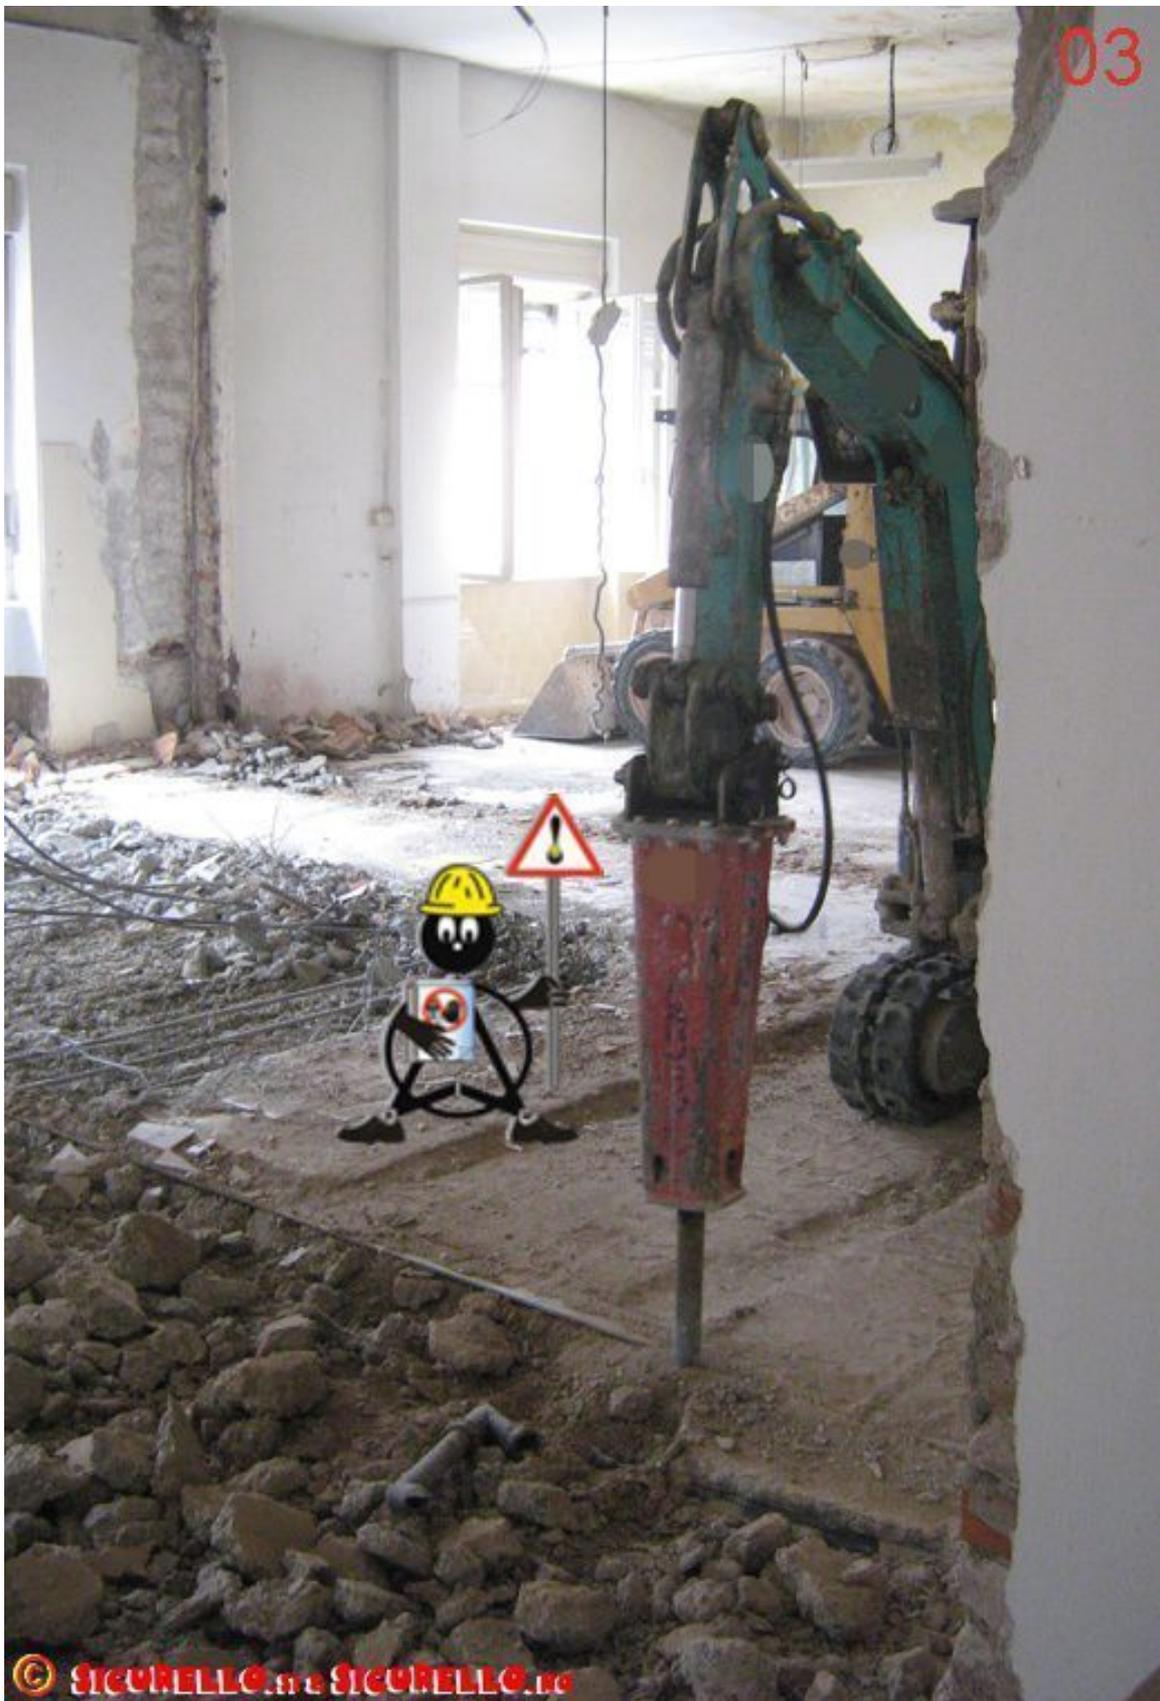
La terza immagine ci mostra invece la demolizione di un solaio con i mezzi di demolizione (miniescavatore con martellone e minipalameccanica) posti sul solaio stesso.

In questo caso è fondamentale che, preventivamente al lavoro, siano state eseguite una serie di verifiche relative alla portata del solaio, alle puntellazioni sottostanti necessarie per evitare il cedimento del solaio stesso (sia relativamente al peso dei mezzi meccanici che all'indebolimento della struttura in fase di demolizione) ed infine alle modalità di rimozione in sicurezza delle puntellazioni una volta demolito il solaio.
