## **ARTICOLO DI PUNTOSICURO**

**Anno 16 - numero 3336 di venerdì 13 giugno 2014**

# **Le immagini dell'insicurezza**

*Bastava poco per essere perfetti...*

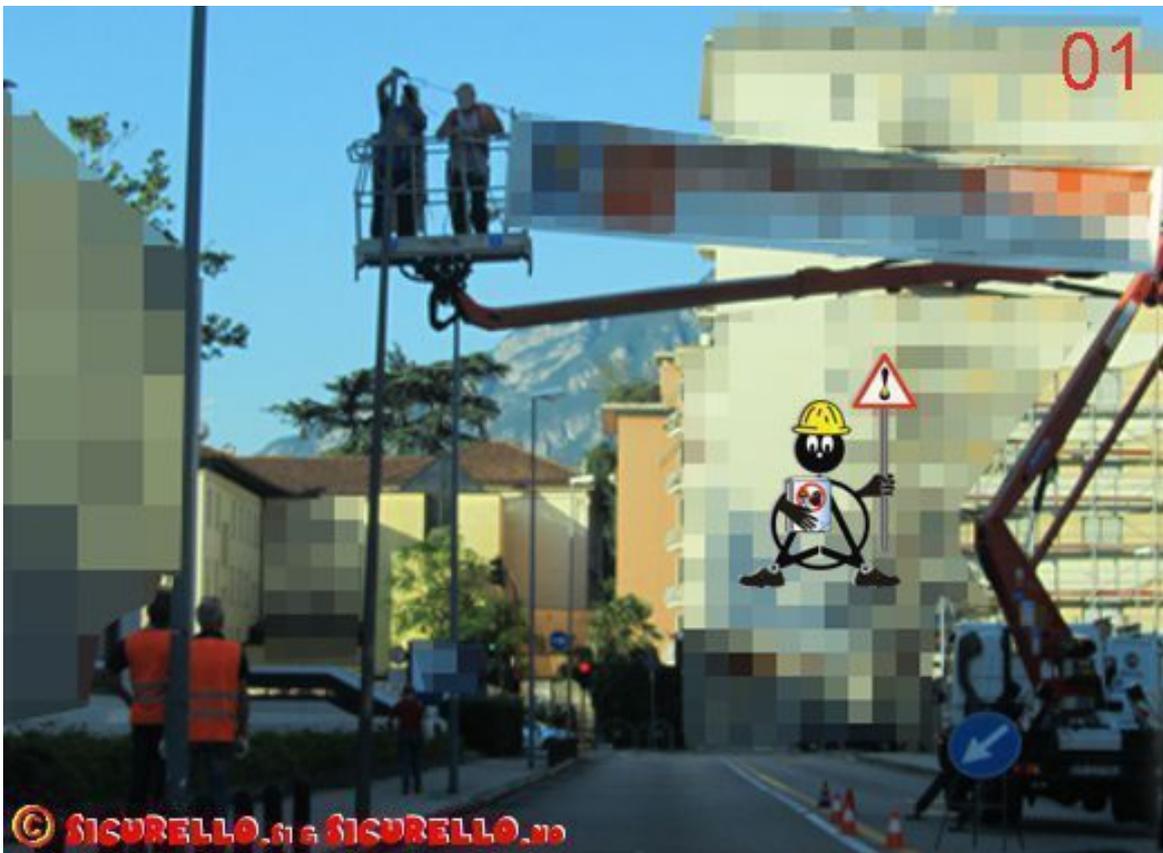
- era presente la segnaletica,
- era presente personale a terra,
- i lavoratori erano dotati dei DPI (anche se la presenza degli elmetti di protezione del capo non avrebbe certamente "stonato").

Sembrava di sì, ma invece qualcosa non ha funzionato, ovvero nessuno dei soggetti presenti ha pensato di fermare il traffico veicolare e la prima vettura che transitava partendo dal precedente semaforo rosso si è trovata a passare sotto alla piattaforma che *sbracciava* sulla corsia di marcia.

Ed è per questo motivo che, mentre l'autista della vettura cercava di capire che fare (passare o non passare), il passeggero ha avuto il tempo di scattare la foto.
