Le immagini dell'insicurezza

Cantiere stradale... l'anarchia regna.

Trento, 27 Giu - Dopo le fotografie della scorsa settimana che evidenziavano un lavoratore all'interno di un pozzetto stradale, presentiamo una nuova situazione relativa ad attività di cantiere su strada aperta al traffico. Le immagini dell'insicurezza di oggi ci propongono una scena già viste più volte: la gestione di un cantiere stradale lasciata totalmente all'anarchia.

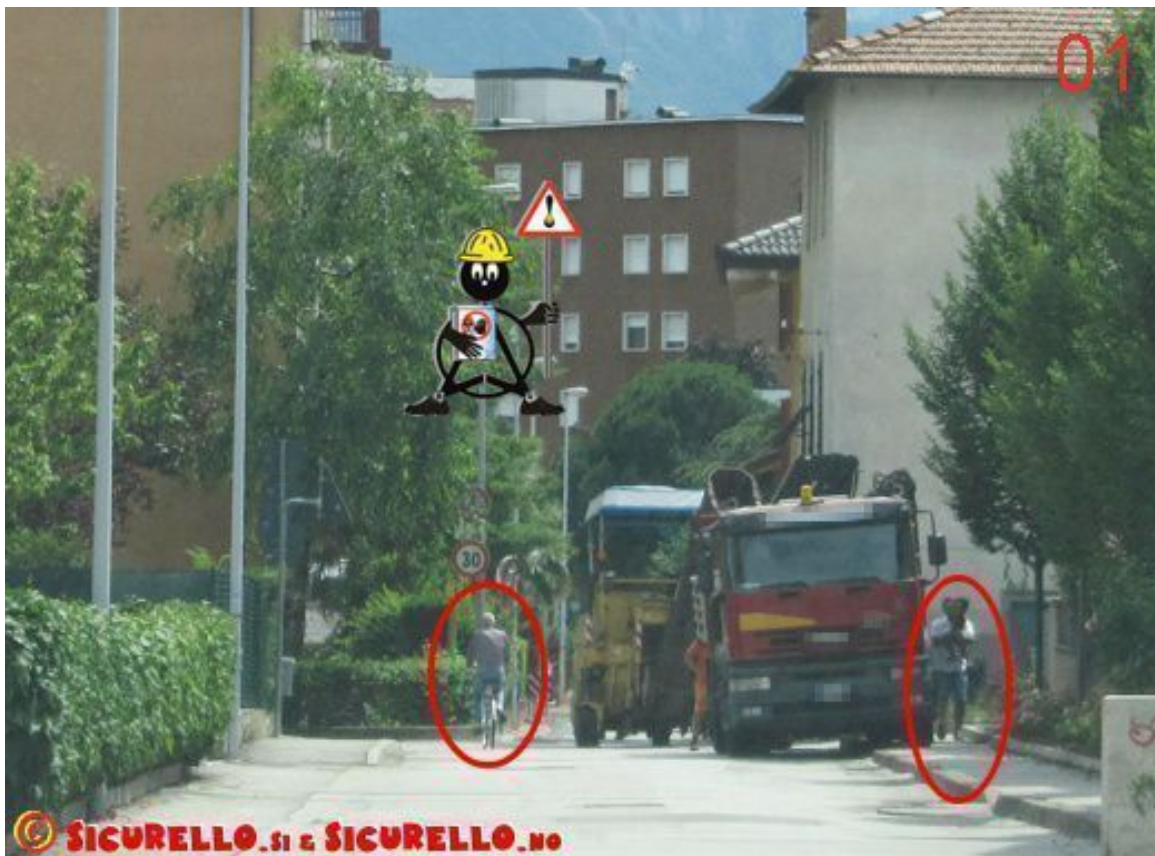
In particolare le foto illustrano la situazione che si è creata a seguito di lavori di rimozione del manto di asfalto esistente e di posa del nuovo, eseguiti nella più totale assenza di regole e con elevatissimo rischio di incidente, nonché investimento di pedoni e/o ciclisti.

La sequenza fotografica è a dir poco allucinante: l'incrocio stradale diventa il parcheggio dei mezzi d'opera, un mini mezzo meccanico "scorrazza" lungo i percorsi incurante delle auto e delle persone.

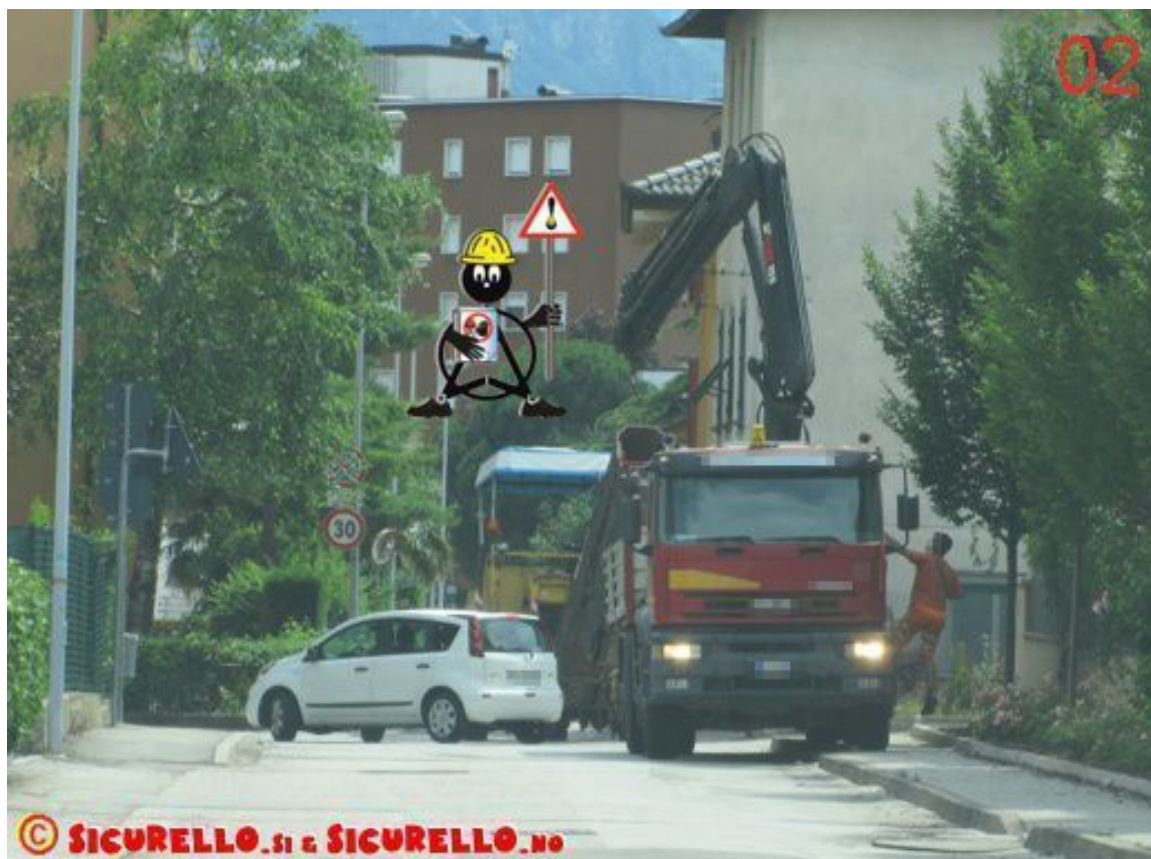
Il manovratore della gru posizionata sul camion parcheggiato su un marciapiede (di ostacolo all'uscita delle persone dalla strada di collegamento delle palazzine), inizia a caricare/scaricare materiali senza l'uso di stabilizzatori e sbracciando sulla strada e sul marciapiede (foto 02).

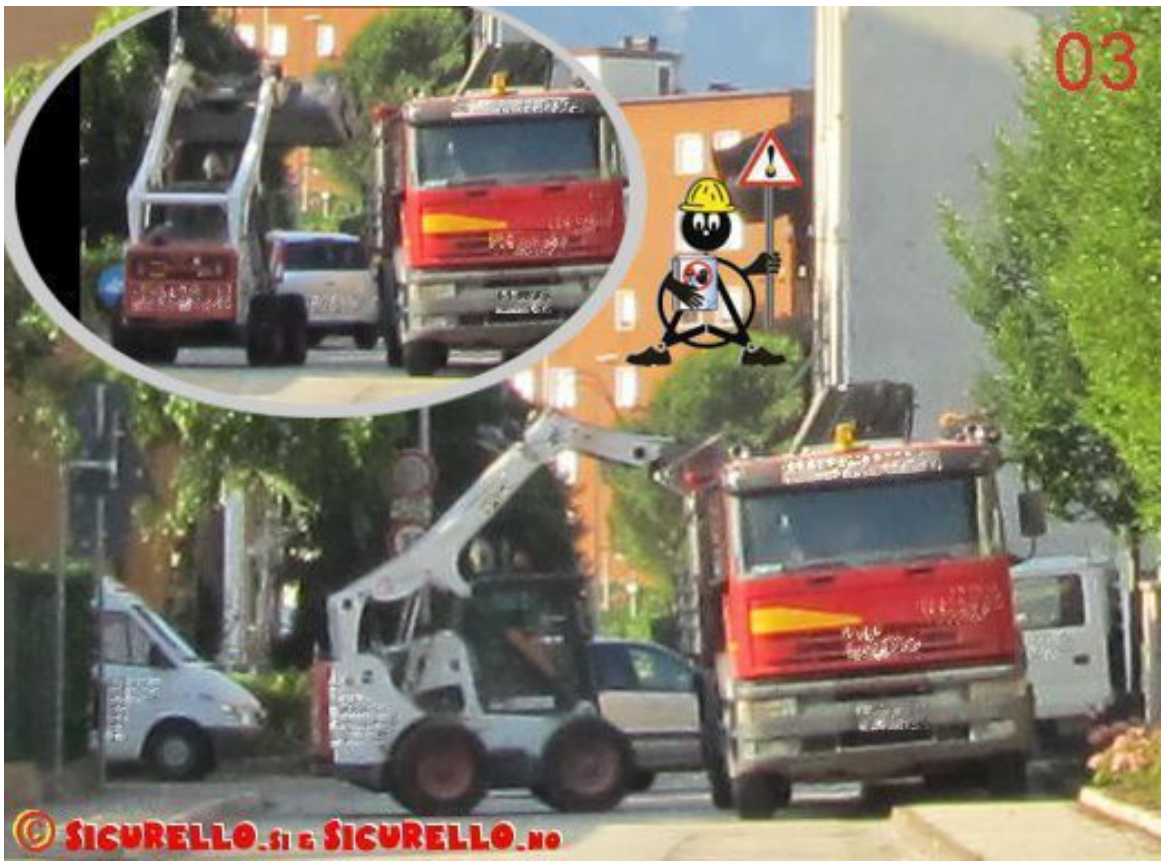
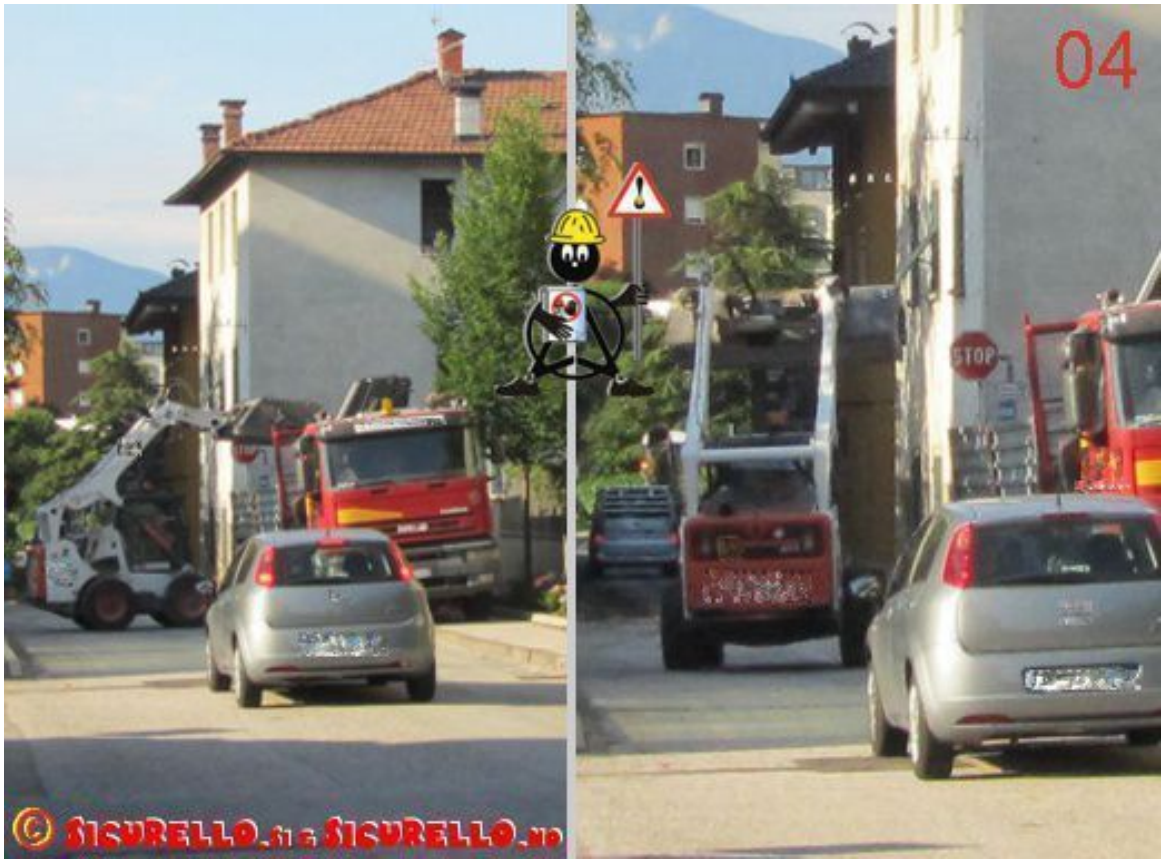
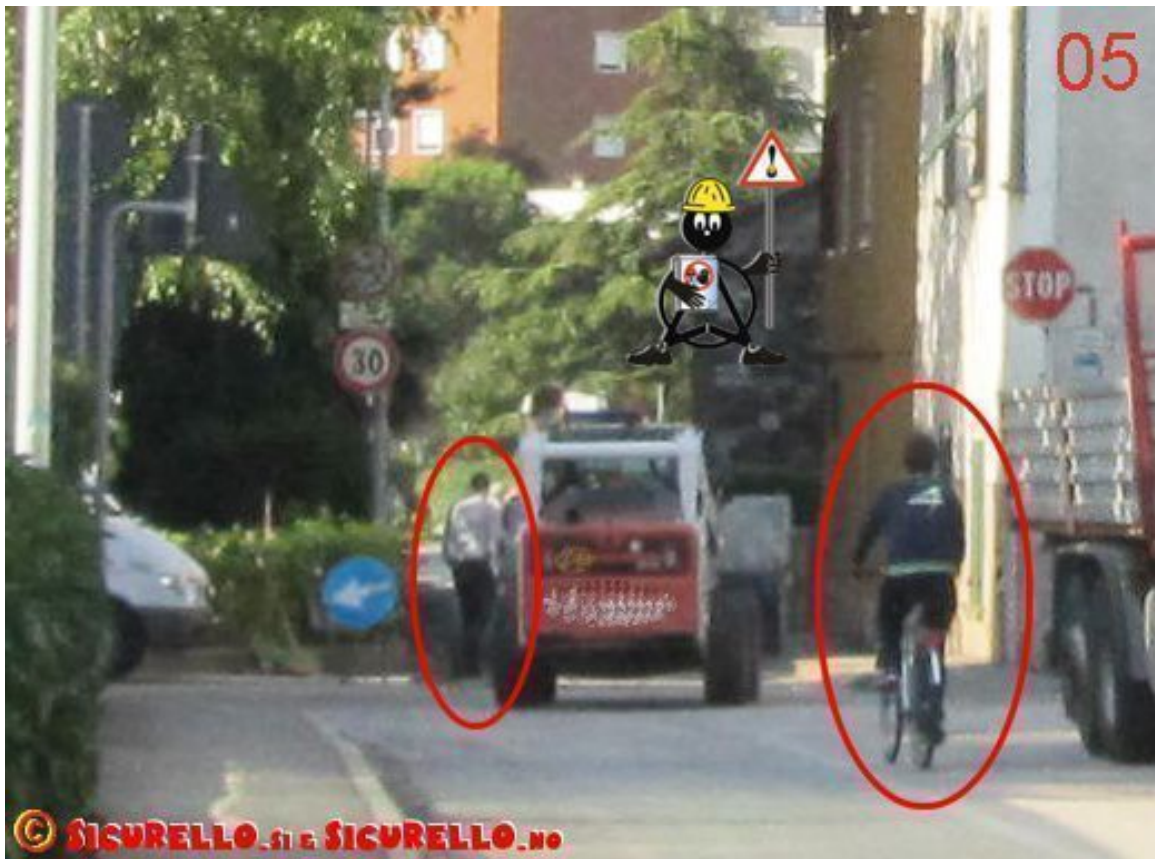
Poco dopo, il carico del camion avviene direttamente tra le vetture che transitano sulla strada (foto 03, 04, 05).

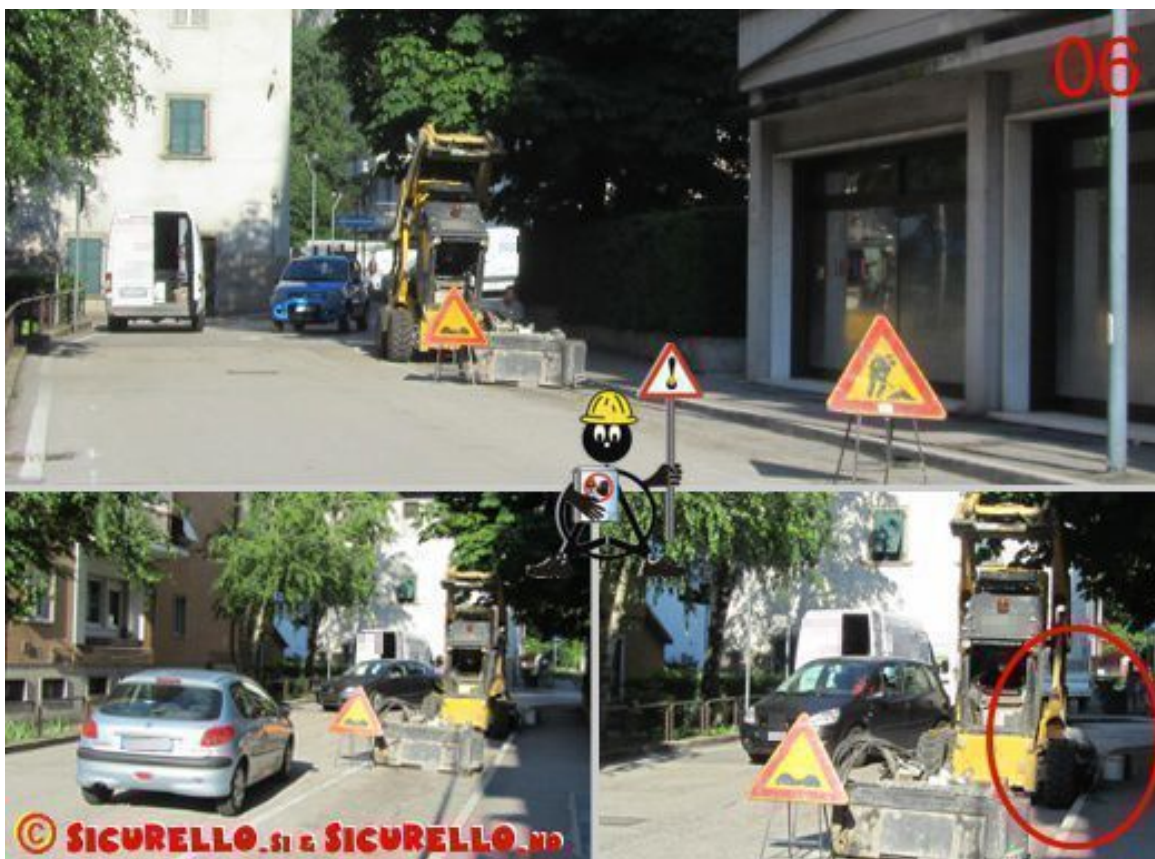
Un secondo minimezzo - in riparazione/manutenzione - risulta posizionato in adiacenza al marciapiede e prospiciente l'ingresso di una scuola materna. Il furgone del manutentore è parcheggiato a ridosso dell'incrocio (foto 06).

La segnaletica è praticamente assente, nessuno gestisce la situazione, i pedoni ed i ciclisti sono "costretti" a passare a ridosso dei mezzi d'opera in manovra, lo stesso discorso vale per vetture e furgoni.

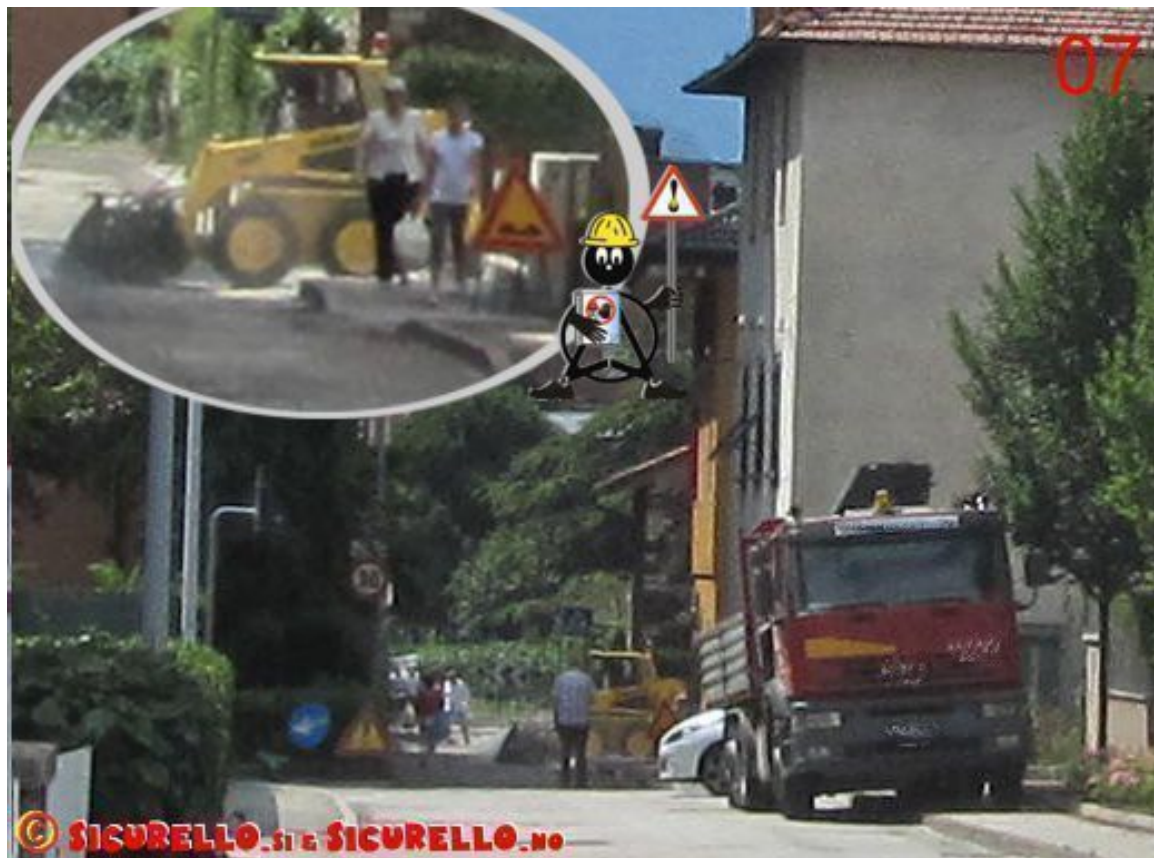
Ma dopo il passaggio dei vigili tutto torna come prima (o se possibile ancor peggio): segnaletica mal posizionata o totalmente assente, mezzi d'opera parcheggiati sul marciapiede che vengono caricati senza il rispetto di alcuna regola, pedoni che si trovano a transitare a ridosso dei mezzi d'opera in manovra, totale assenza di movieri e/o altro personale addetto alla gestione della sicurezza degli utenti della strada (foto 07).
