Le immagini dell'insicurezza

Dietro il ponteggio

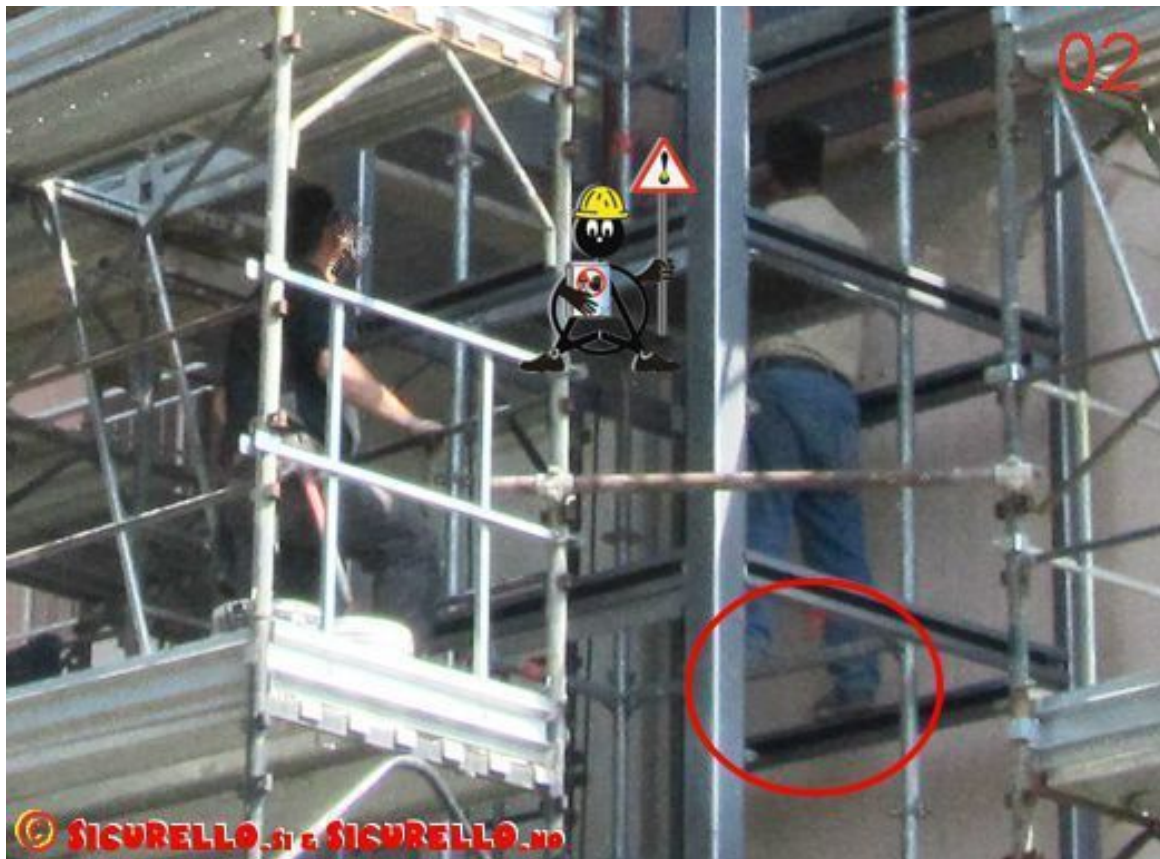
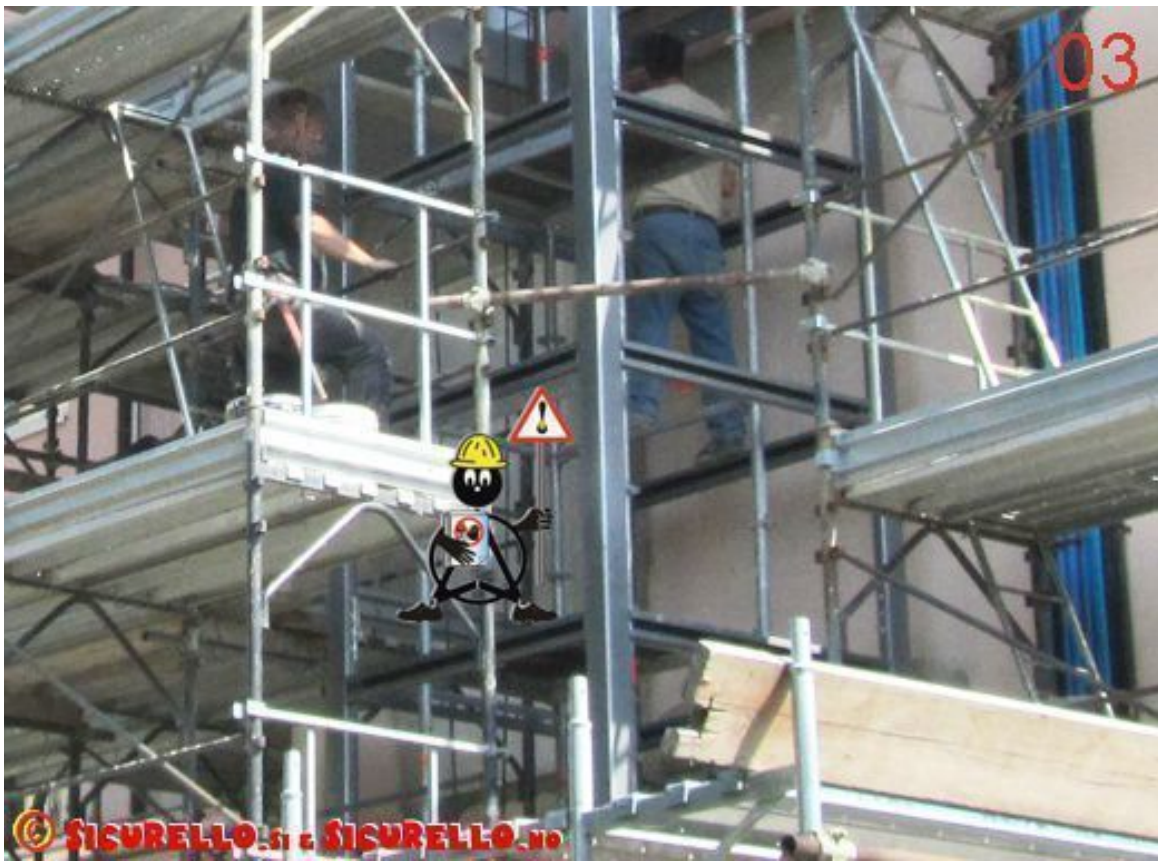
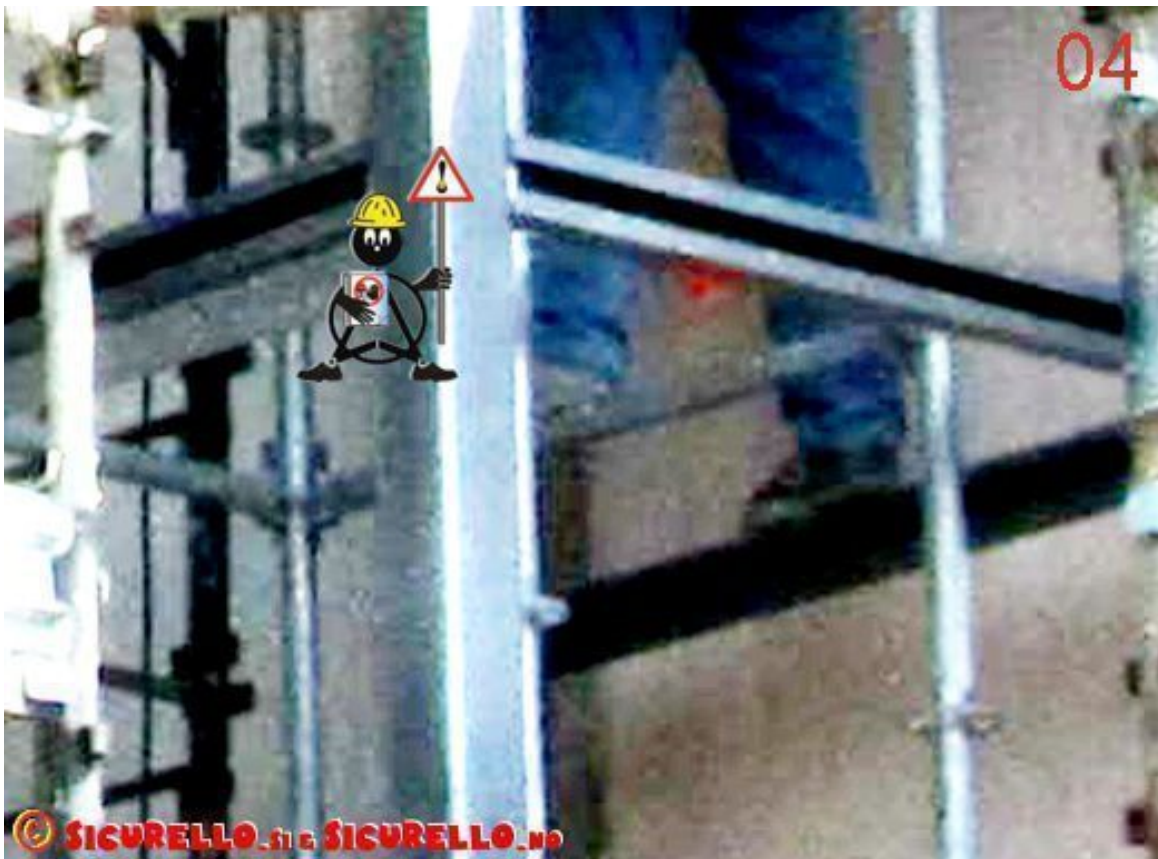
Trento, 25 Lug - A prima vista il cantiere oggetto delle foto dell'insicurezza di oggi si presenta "ok", ma soffermandosi a guardare il ponteggio l'occhio spazia sulle strutture metalliche montate per la formazione di un nuovo vano ascensore e la sorpresa è certamente grande quando si vede un operaio che, in bilico su alcuni elementi metallici (una putrella ed un corrente del ponteggio), sta tranquillamente eseguendo la propria attività lavorativa assistito da un collega posizionato sul ponteggio perimetrale.

Che dire? Se la necessità di eseguire la lavorazione senza la presenza di piani di lavoro può essere comprensibile (forse era in corso la verifica di verticalità di alcuni elementi od attività analoghe), non è invece comprensibile il motivo per cui non sono stati predisposti almeno dei punti di appoggio più idoneo per il lavoratore (tavoloni in legno legati alle strutture) e perché il lavoratore stesso non fosse dotato di D.P.I. anticaduta (ed in questo caso non si può proprio dire che non vi fossero idonei punti di ancoraggio temporaneo).
