ARTICOLO DI PUNTOSICURO

Le immagini dell'insicurezza

Ancora PLE posizionate ed utilizzate in maniera scorretta.

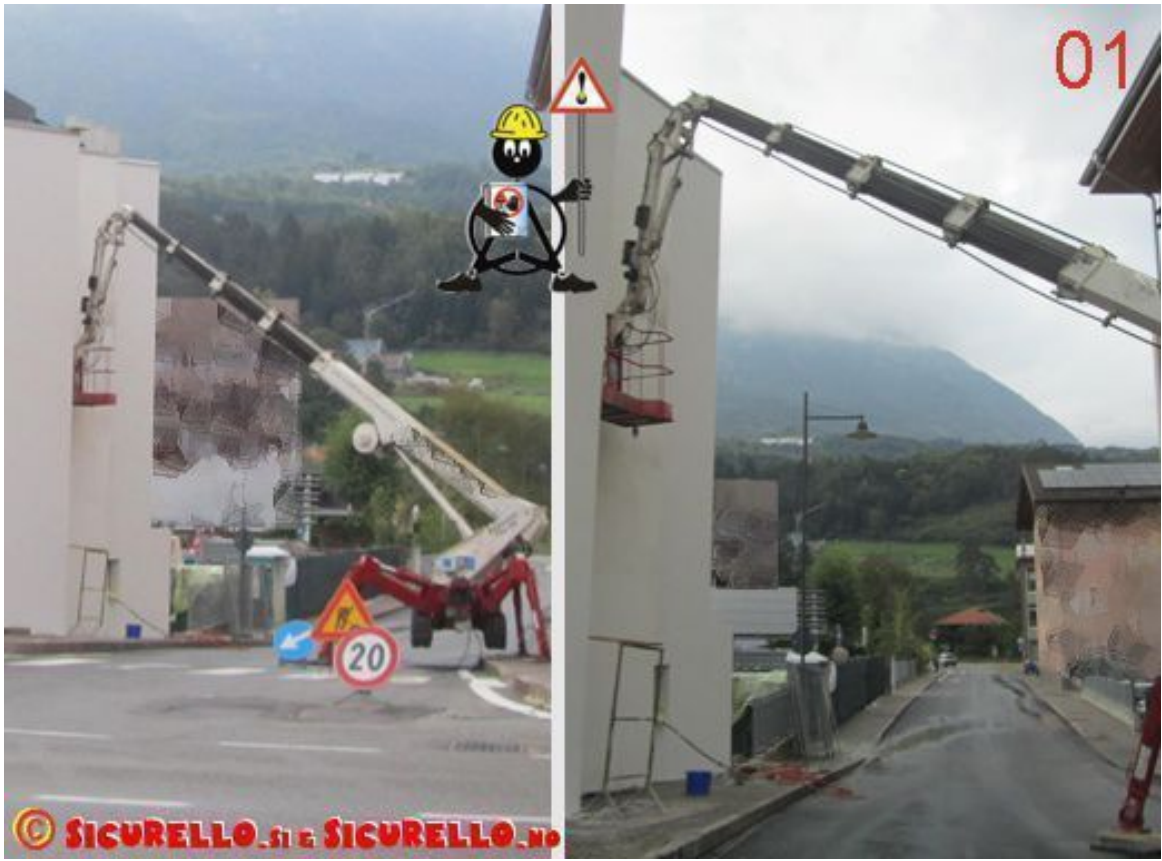
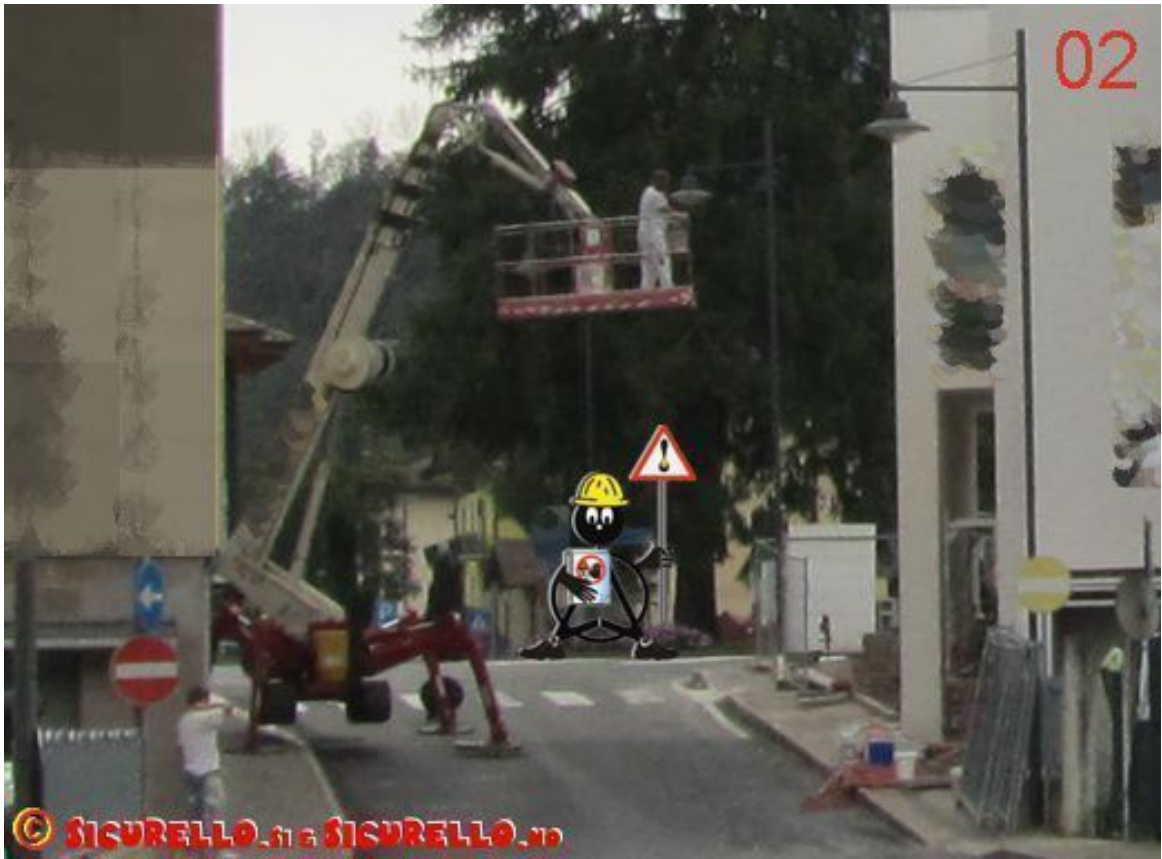
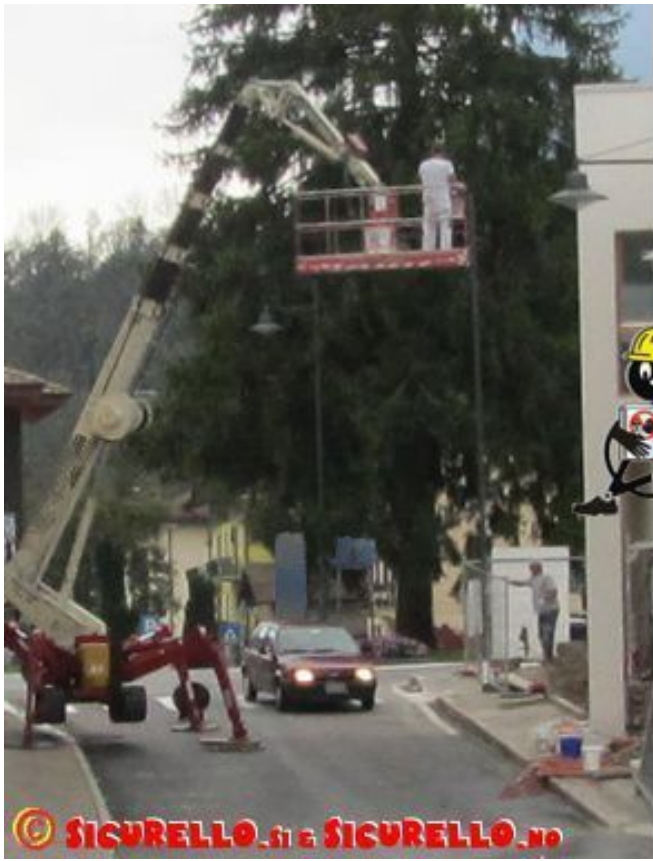
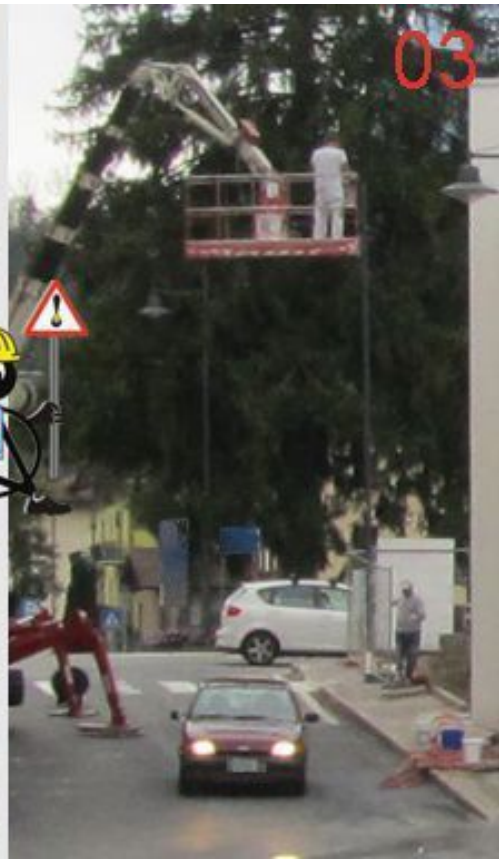
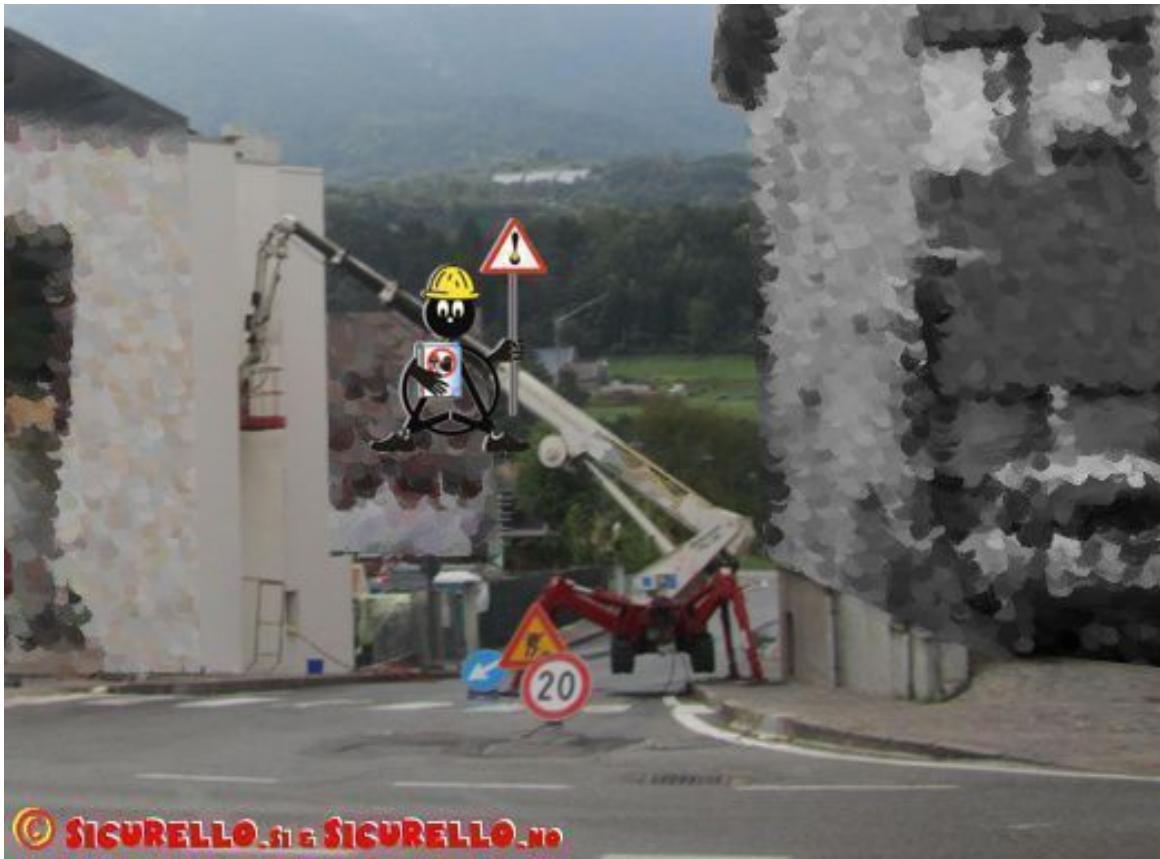
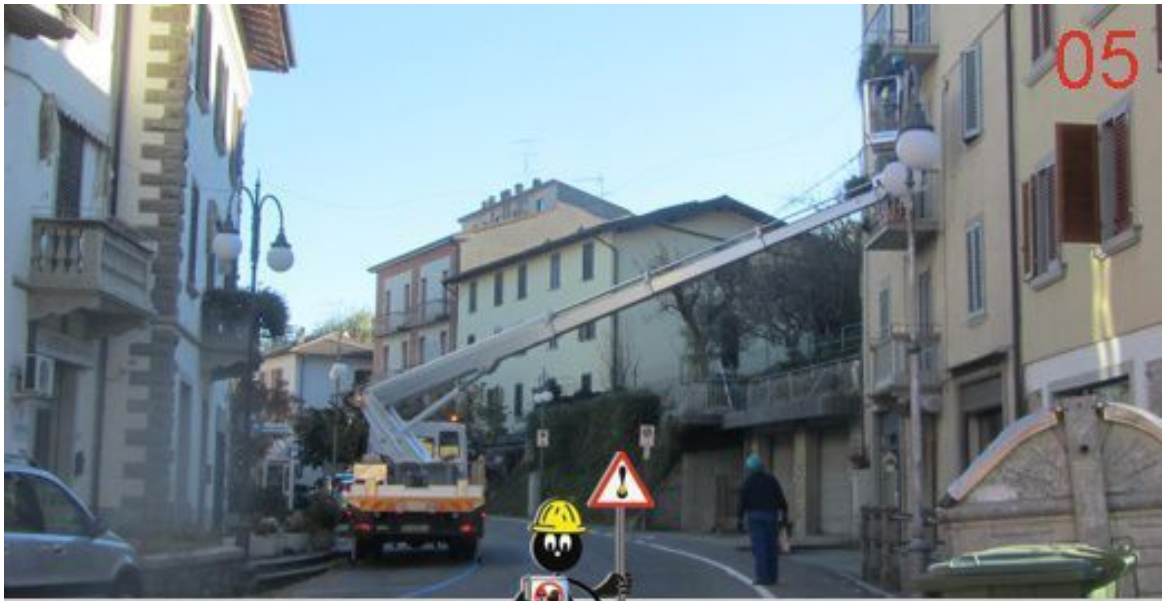
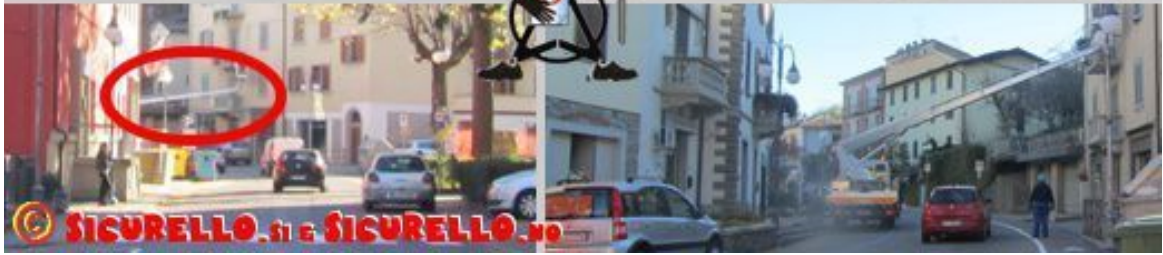
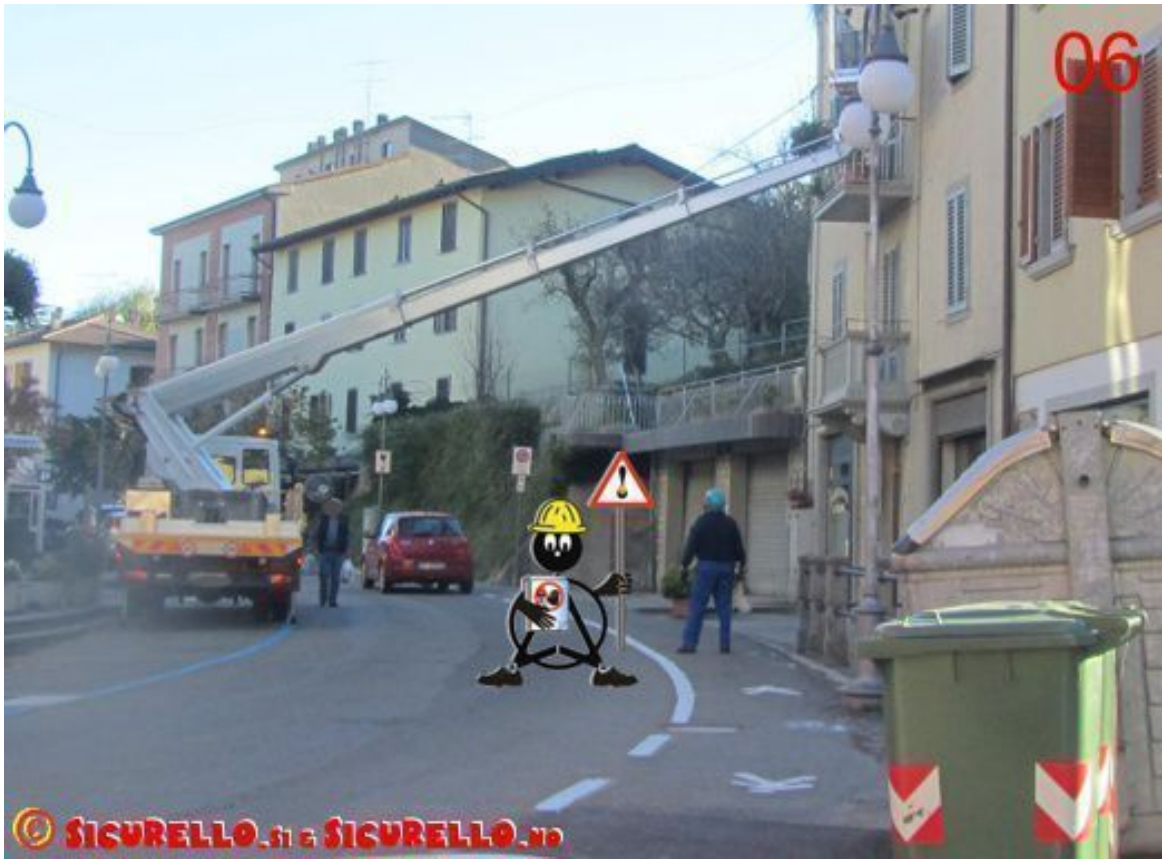
Il primo caso riguarda i lavori di tinteggiatura della facciata di un edificio, per eseguire i quali l'operatore ha posizionato la propria piattaforma di lavoro su una strada a senso unico, aperta al traffico e nei pressi di un incrocio.

- E' stata posizionata della segnaletica relativa ai lavori, ma essa è presente solo dopo l'incrocio ed a ridosso della piattaforma (pensiamo a cosa potrebbe succedere nel caso in cui sulla strada si immettesse un autoarticolato);

- La PLE è posizionata parzialmente su un marciapiede, ma non vi è alcun tipo di segnaletica e/o nessun moviere che inviti i pedoni a non passare nei suoi pressi o tra la PLE e l'edificio attiguo;

- La PLE è posizionata sul lato opposto della strada rispetto alla facciata dell'edificio, in questo caso diventa "obbligatorio" che, per eseguire la lavorazione, il braccio dell'attrezzatura attraversi la strada aperta al traffico;

- Durante l'attività di lavoro con braccio trasversale alla strada non vi è nessun operatore che fermi il traffico e le vetture passano "regolarmente";

- Attorno alla PLE, in particolare agli stabilizzatori posti adiacenti alla corsia di transito, non vi è alcuna protezione "anticollisione". Che succederebbe se un mezzo *toccasse* gli stabilizzatori sbilanciando la piattaforma?

- Sul lato opposto alla PLE vi sono dei materiali debordanti sulla strada rendendo necessaria ? agli automobilisti che transitano ? una manovra di rientro che, se eseguita troppo anticipatamente, potrebbe comportare l'urto del veicolo contro uno degli stabilizzatori della PLE.

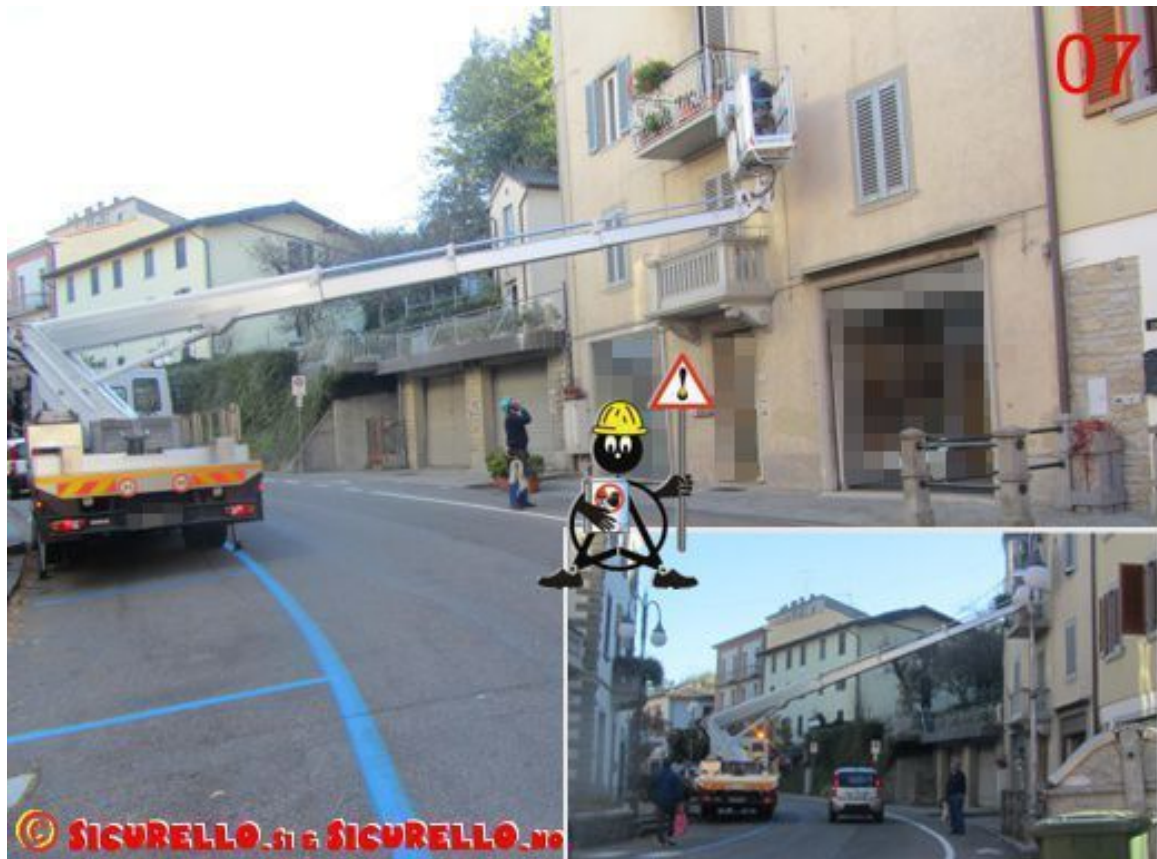
Un secondo caso riguarda invece il posizionamento o rimozione di cordini che attraversano l'intera sede stradale (ancoraggi per luminarie, cavi telefonici od altri utilizzi) il tutto effettuato con la PLE che sbraccia sulla strada stessa.

In questo caso ho pensato di sostare con la macchina "in attesa dell'evolversi della situazione", dopo alcuni minuti, durante i quali il traffico ed i pedoni hanno continuato a circolare liberamente sotto la PLE, ho deciso di riprendere il viaggio, ma proprio in quel momento il manovratore ha abbassato violentemente il braccio di alcuni metri ed allora mi sono fermato.

Da considerare anche che non vi era alcun tipo di segnaletica, mentre qualche dubbio sul corretto posizionamento degli stabilizzatori può anche sorgere.
