Le immagini dell'insicurezza

Cedimento strutturale di una gru a torre.

Brescia, 6 Feb - Le immagini dell'insicurezza di oggi ci mostrano il *collassamento* di una gru a torre avvenuto alcuni anni fa a seguito ? si presume ? di un cedimento strutturale.

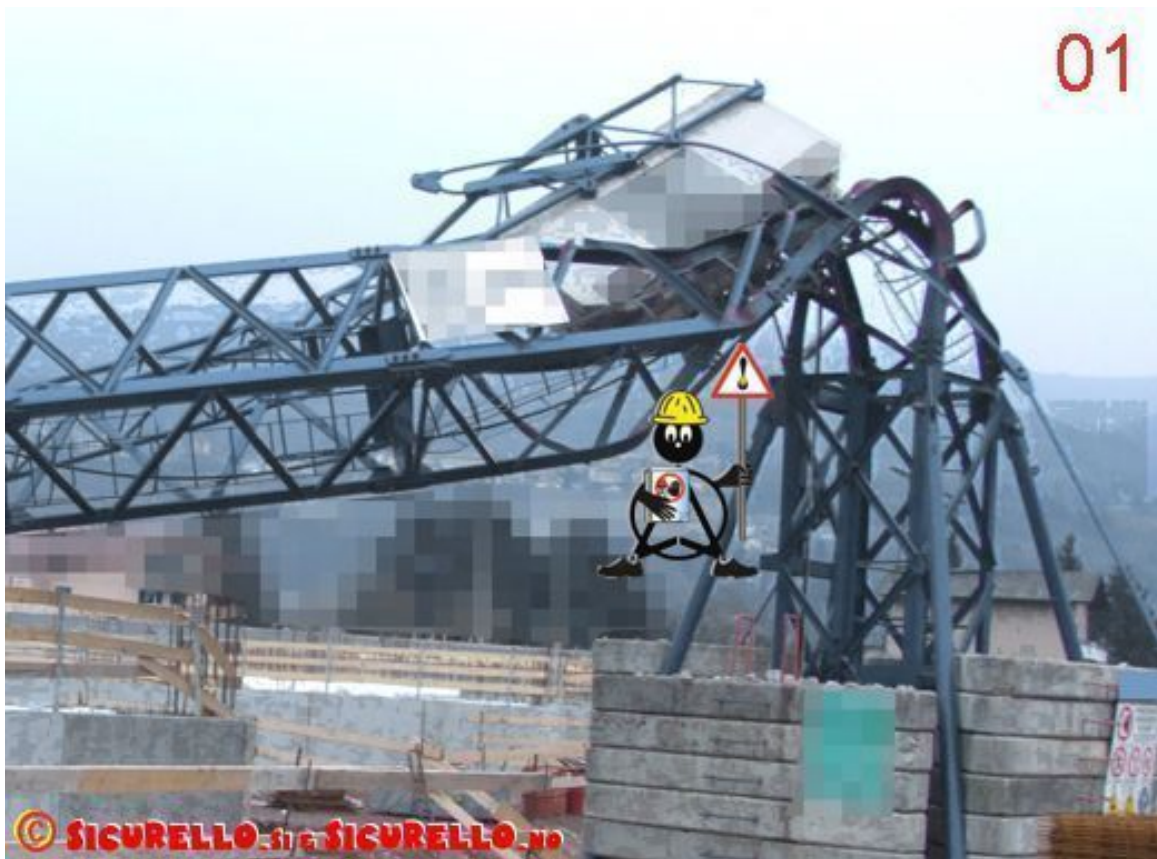
Durante la normale attività di sollevamento materiali all'interno di un cantiere, improvvisamente la gru è crollata.

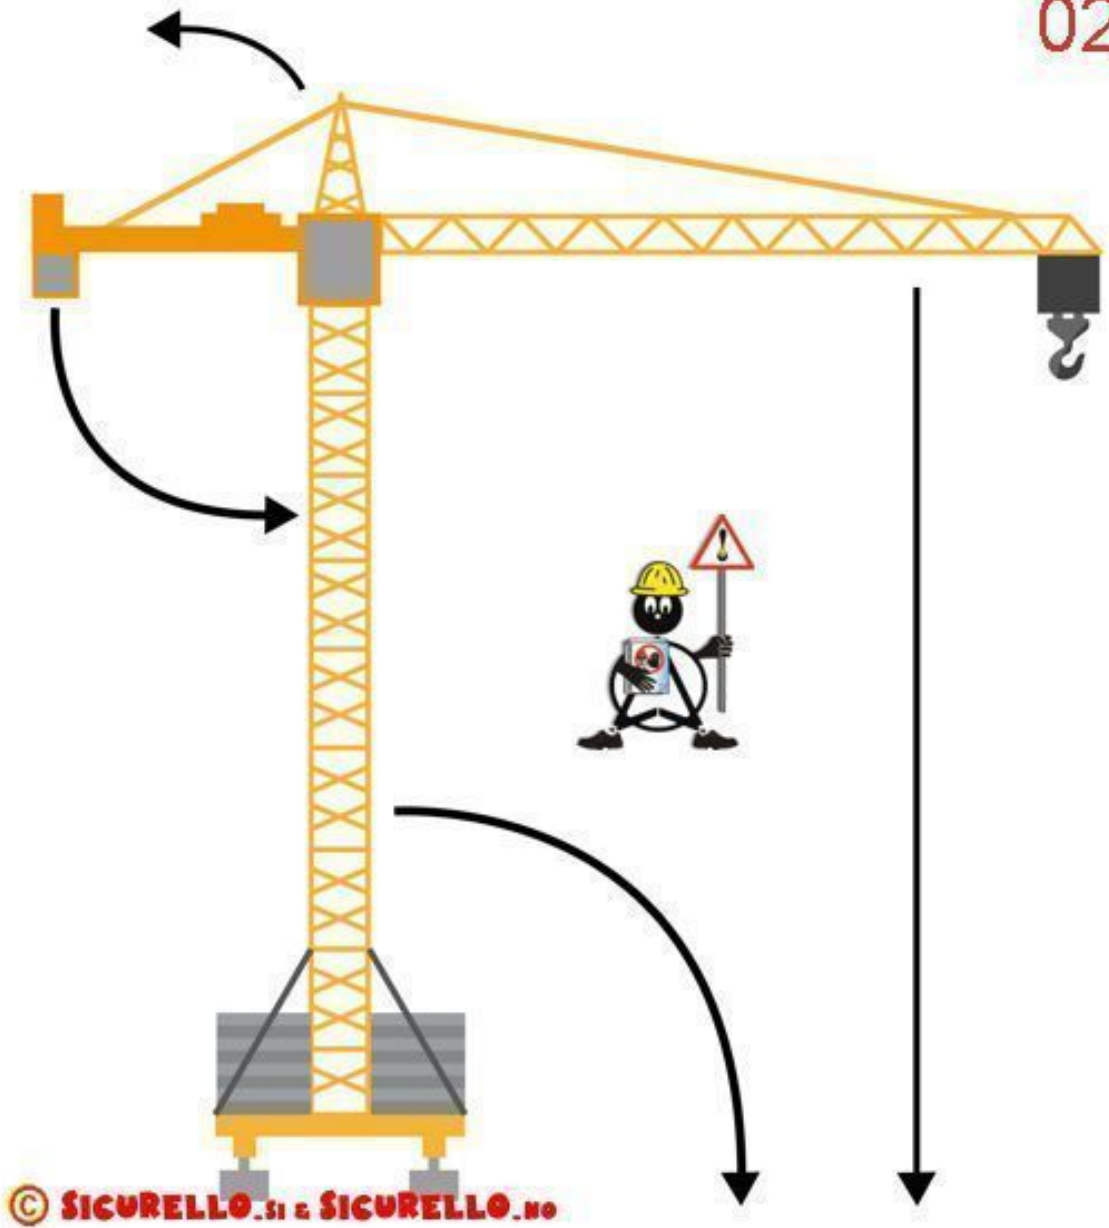
Schematicamente quanto successo è riassunto nello schema grafico (immagine 02):

- Il tirante del controbraccio cede,
- Il controbraccio ruota verso il basso andando a colpire la torre della gru,
- La torre si piega su se stessa collassando,
- La torre ed il braccio cadono sull'opera in costruzione (primo solaio).

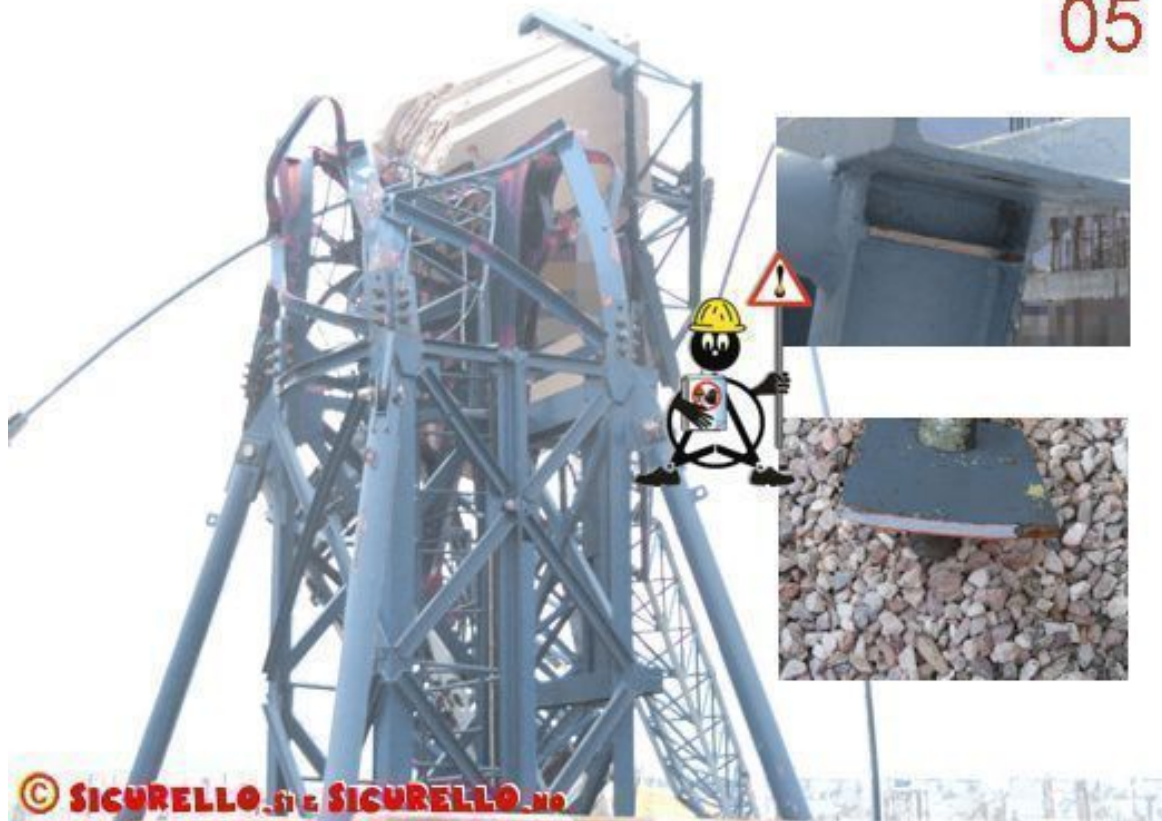
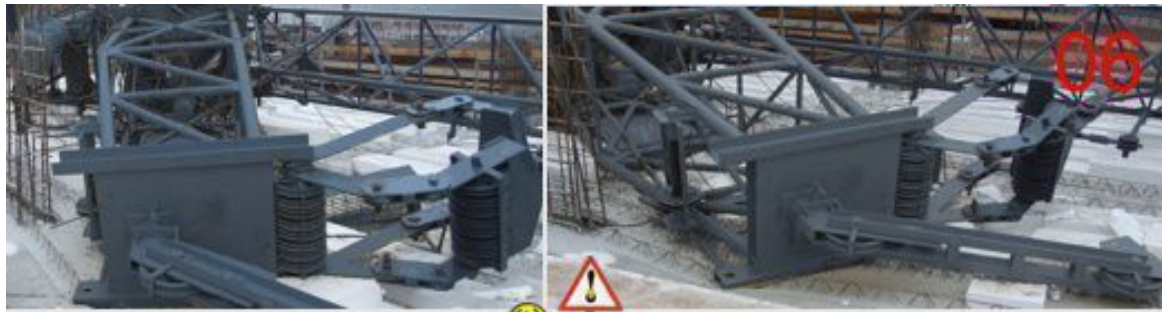
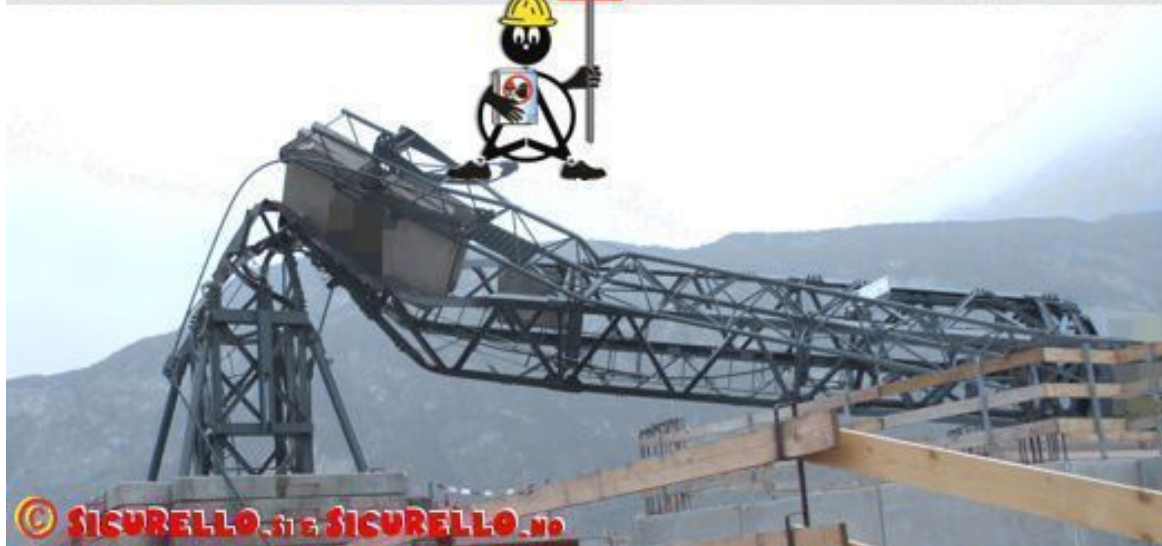
05

Forse un'errata manovra con il carico che - impigliatosi in qualche ostacolo - viene "strappato",

- forse un tiro effettuato con il carico non in asse con il carrello (*trascinamento*);
- forse un errato montaggio (la gru era stata installata in quel cantiere circa sei mesi prima),
- forse un problema di manutenzione,
- forse una non corretta verifica delle condizioni di vetust  e/o del superamento dei cicli di lavoro della gru,
- forse un difetto costruttivo,
- forse un insieme di eventi che si sono sommati.

In ogni caso la conseguenza è quella che riportano le fotografie: la piastra di aggancio del controbraccio, durante il sollevamento di un carico non gravoso (circa il 20% della portata) si è spezzata di netto (vedasi foto 05) determinando il cedimento della gru.
