Anno 17 - numero 3478 di venerdì 06 febbraio 2015

Le immagini dell'insicurezza

Cedimento strutturale di una gru a torre.

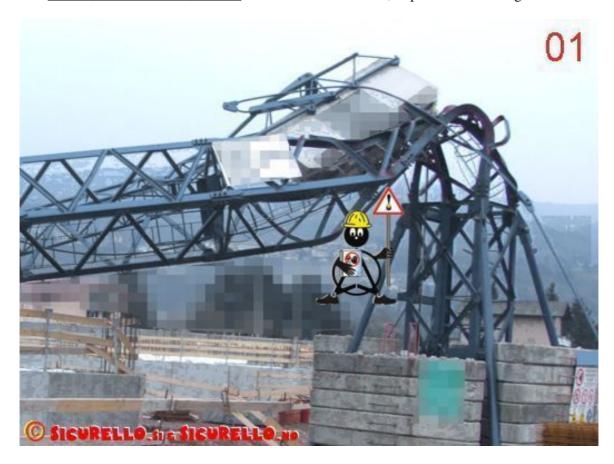
Durante la normale <u>attività di sollevamento materiali</u> all'interno di un cantiere, improvvisamente la gru è crollata.

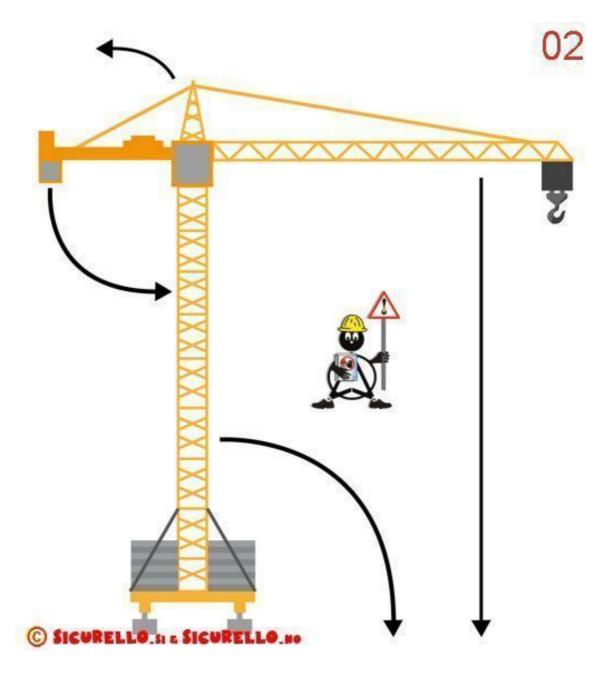
Schematicamente quanto successo è riassunto nello schema grafico (immagine 02):

- Il tirante del controbraccio cede,
- Il controbraccio ruota verso il basso andando a colpire la torre della gru,
- La torre si piega su se stessa collassando,
- La torre ed il braccio cadono sull'opera in costruzione (primo solaio).

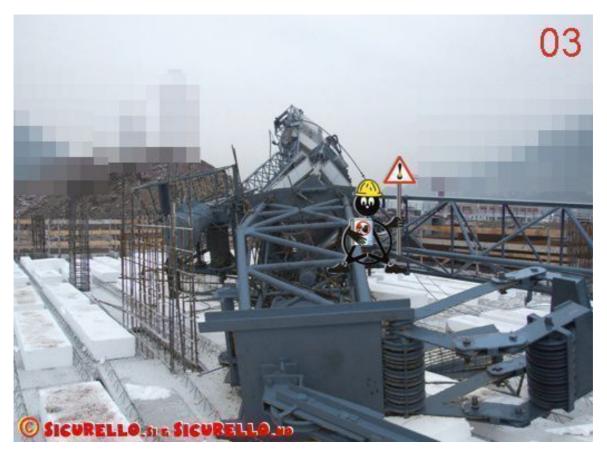
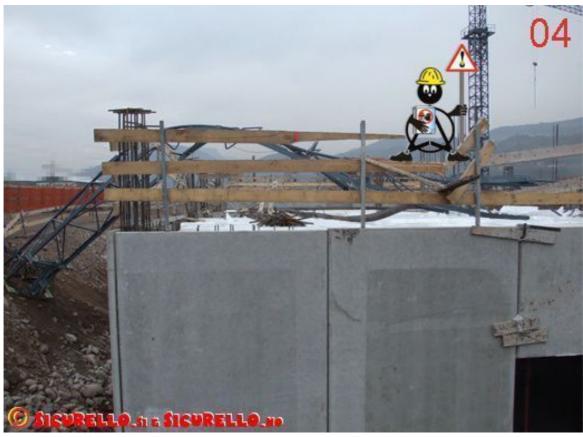
Forse un'errata manovra con il carico che - impigliatosi in qualche ostacolo - viene "strappato",

- forse un tiro effettuato con il carico non in asse con il carrello (trascinamento);
- forse un errato montaggio (la gru era stata installata in quel cantiere circa sei mesi prima),
- forse un problema di manutenzione,
- forse una non corretta verifica delle condizioni di vetustà e/o del superamento dei cicli di lavoro della gru,
- forse un difetto costruttivo,
- forse un insieme di eventi che si sono sommati.

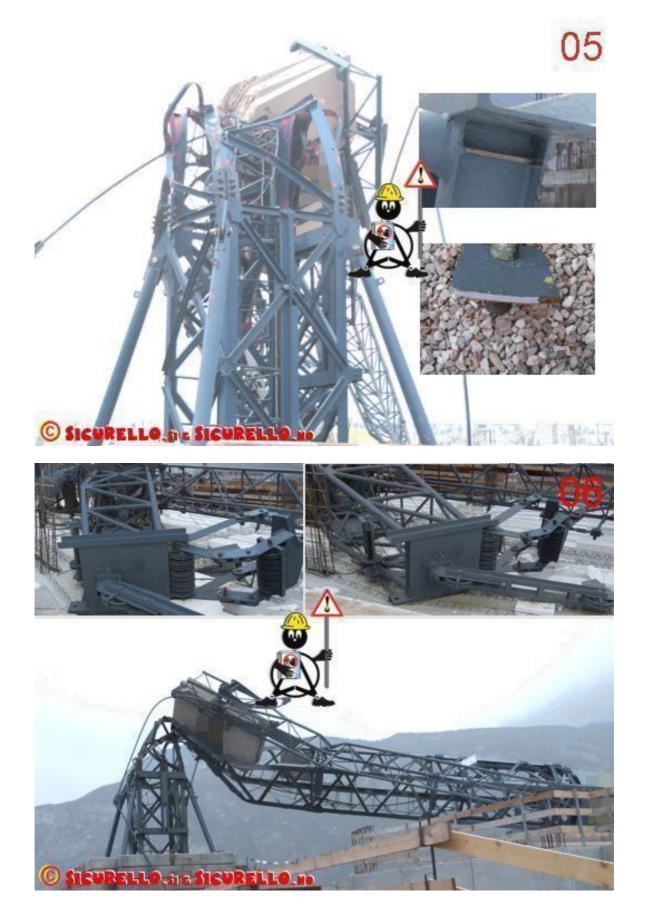
In ogni caso la conseguenza è quella che riportano le fotografie: la piastra di aggancio del controbraccio, durante il <u>sollevamento</u> <u>di un carico</u> non gravoso (circa il 20% della portata) si è spezzata di netto (vedasi foto 05) determinando il cedimento della gru.
