Le immagini dell'insicurezza

Quando il D.P.I. anticaduta non evita il rischio.

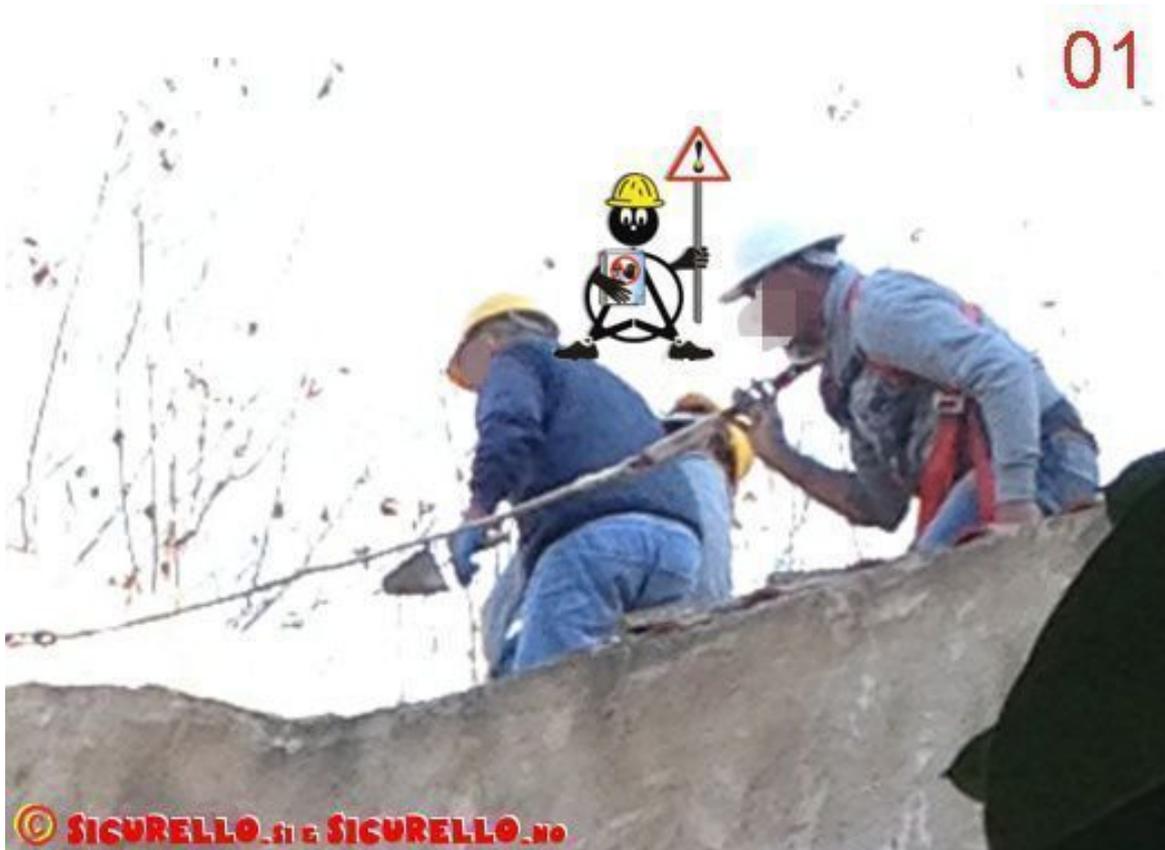
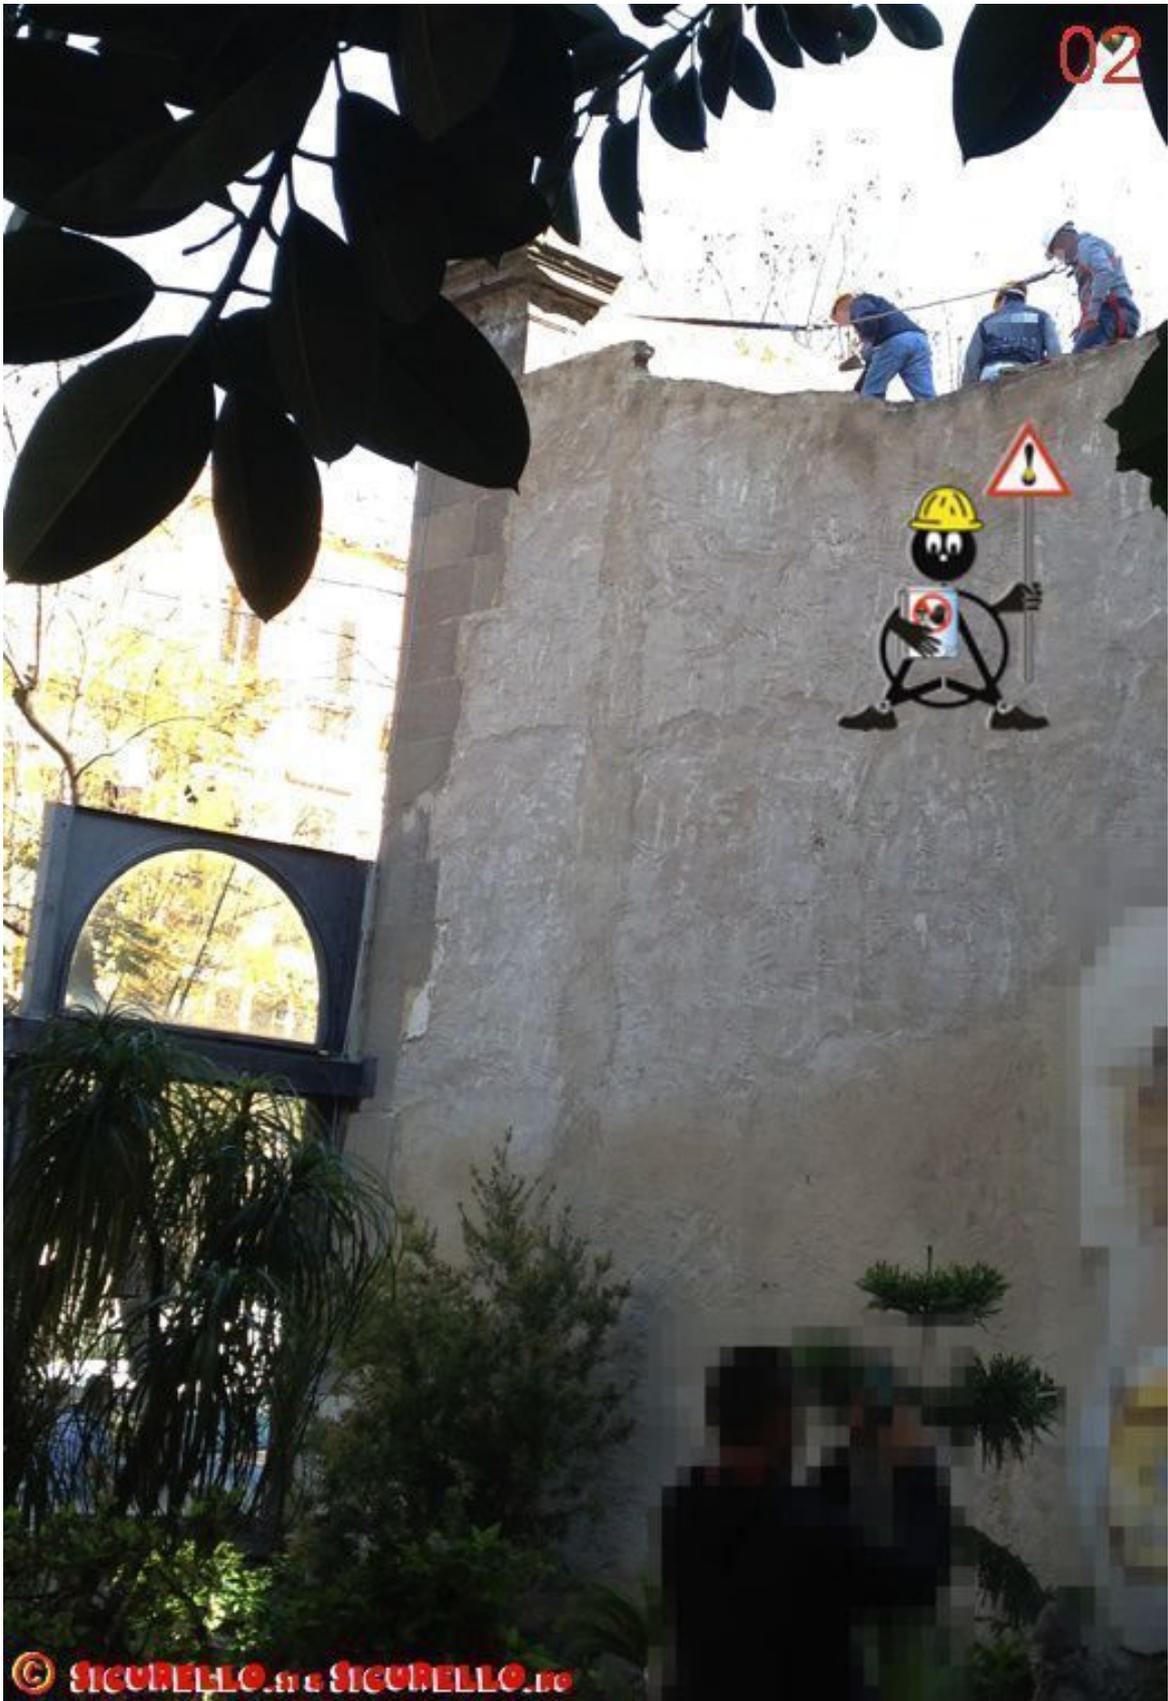
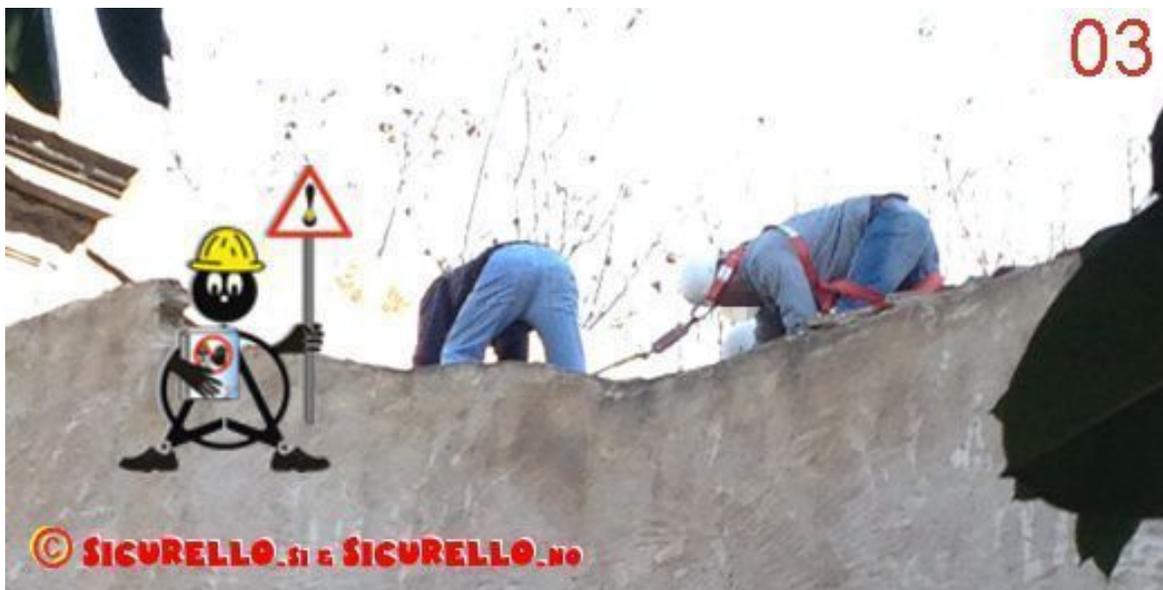
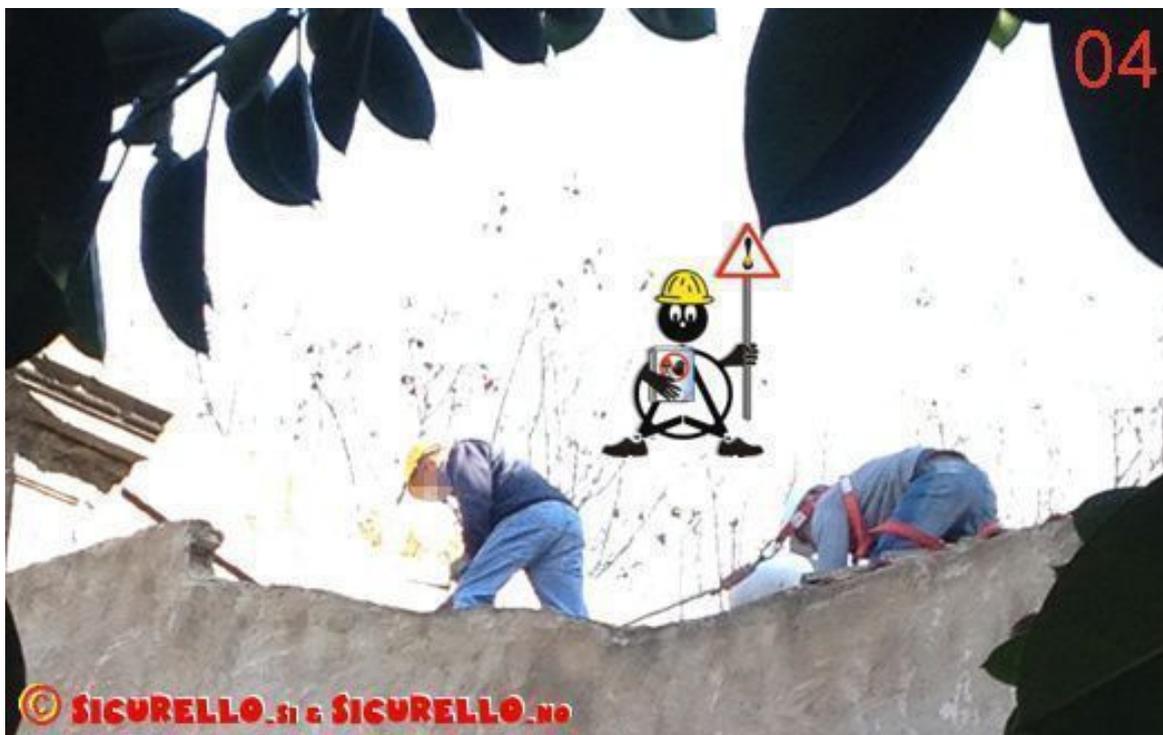
Cagliari, 30 Apr - Le immagini dell'insicurezza di oggi ci portano a Cagliari dove, durante dei lavori che probabilmente riguardano una manutenzione, alcuni lavoratori stanno eseguendo la loro attività in quota, ad un'altezza indicativa di circa 6-7 metri, posizionati sul limite di una copertura.

Dei tre lavoratori all'opera solo uno risulta essere dotato dei d.p.i. anticaduta, mentre gli altri due operano senza alcuna protezione.

Guardando però un po' meglio le modalità di lavoro, ecco che ci si rende conto che anche il lavoratore dotato di imbracatura non sta certamente eseguendo la lavorazione in sicurezza:

- Il punto di attacco del sistema di trattenuta è posizionato a ridosso della muratura che, in caso di caduta, provocherebbe un pericolosissimo effetto pendolo,
- Il sistema è composto da almeno tre cordini connessi tra loro,
- Il cordino è agganciato sul dorso dell'operatore, ma quest'ultimo lavora "di faccia" con conseguente rischio, in caso di caduta, di strangolamento,
- L' imbracatura stessa non è correttamente regolata e quando l'operaio si muove le fettucce (in particolare i "cosciali") si spostano lungo le gambe rendendo impacciati i movimenti dell'operaio stesso. Pensiamo poi cosa potrebbe succedere in caso di caduta.

Ricordiamo che per i d.p.i. anticaduta oltre alla formazione ed all'informazione è obbligatorio anche l'addestramento degli operatori e che solo con un corretto utilizzo viene garantita la sicurezza fisica del lavoratore.
