Le immagini dell'insicurezza

IN-Sicurezza dal Mondo: immagini dalla MONGOLIA ? seconda parte.

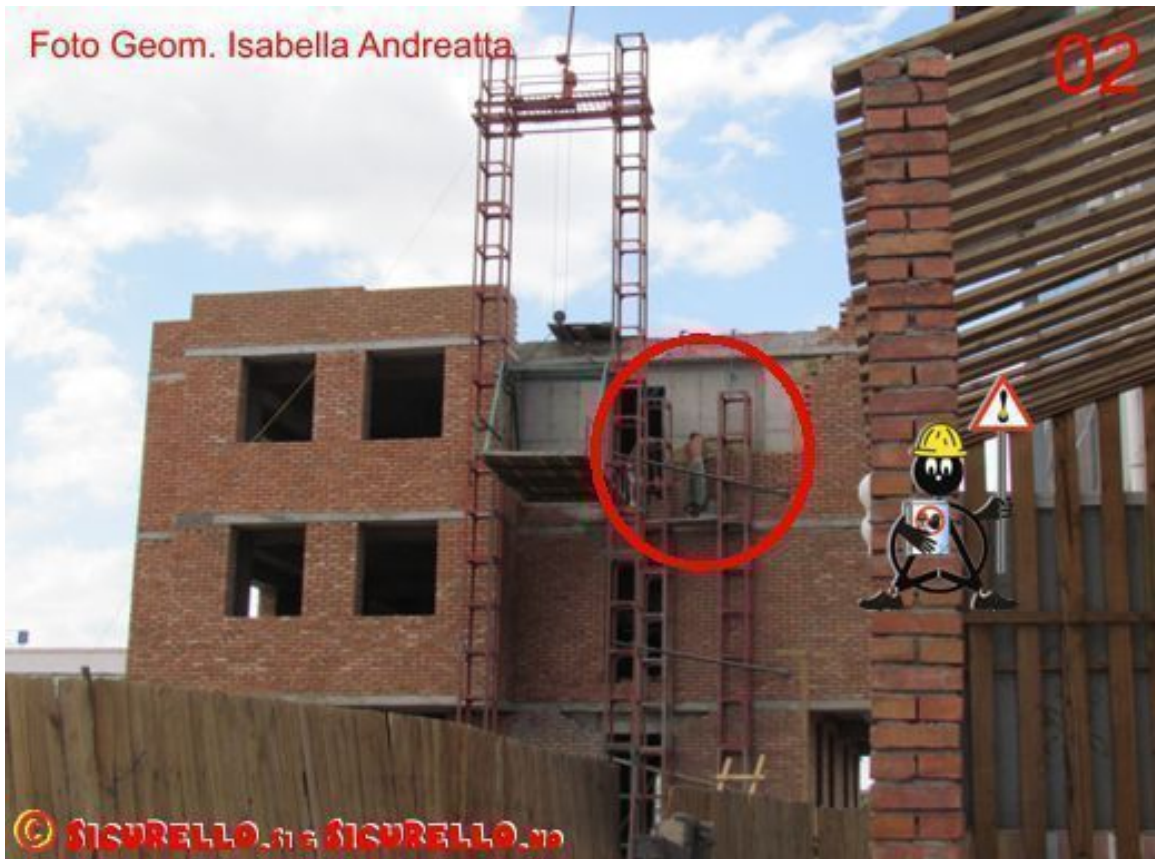
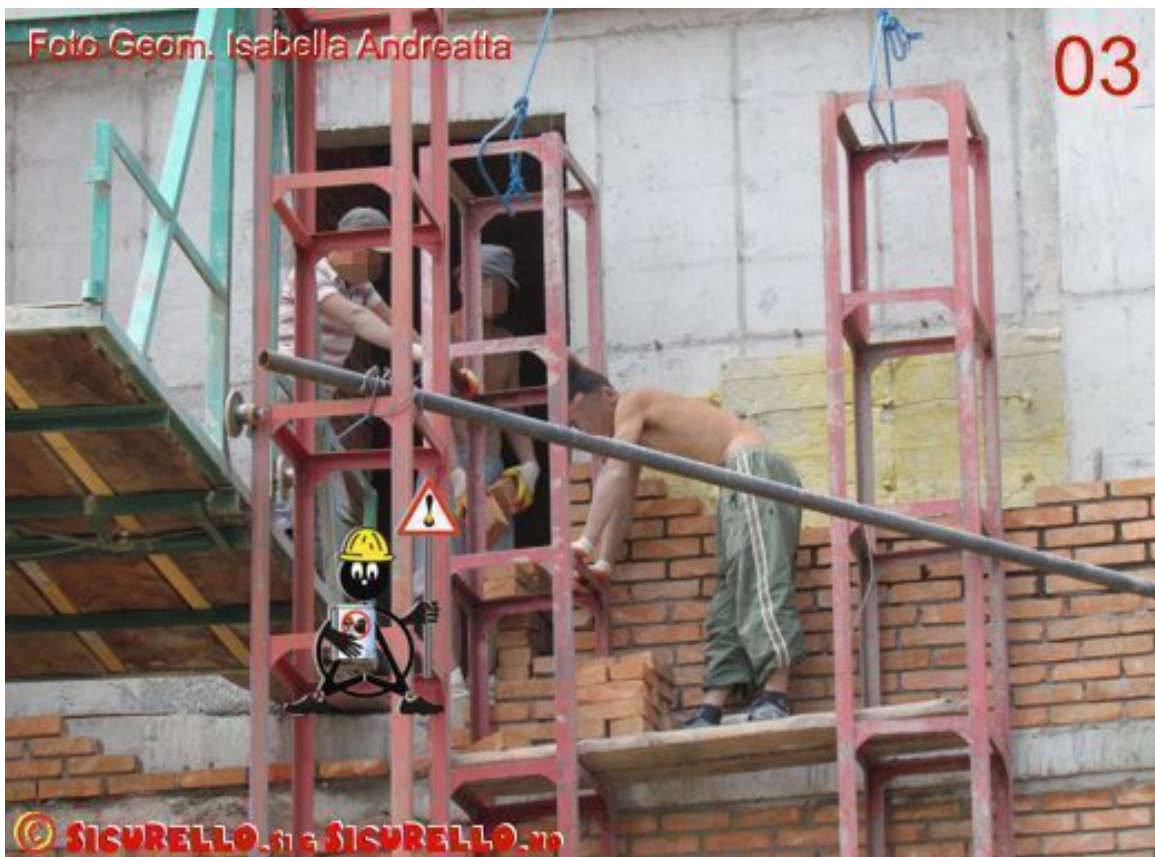
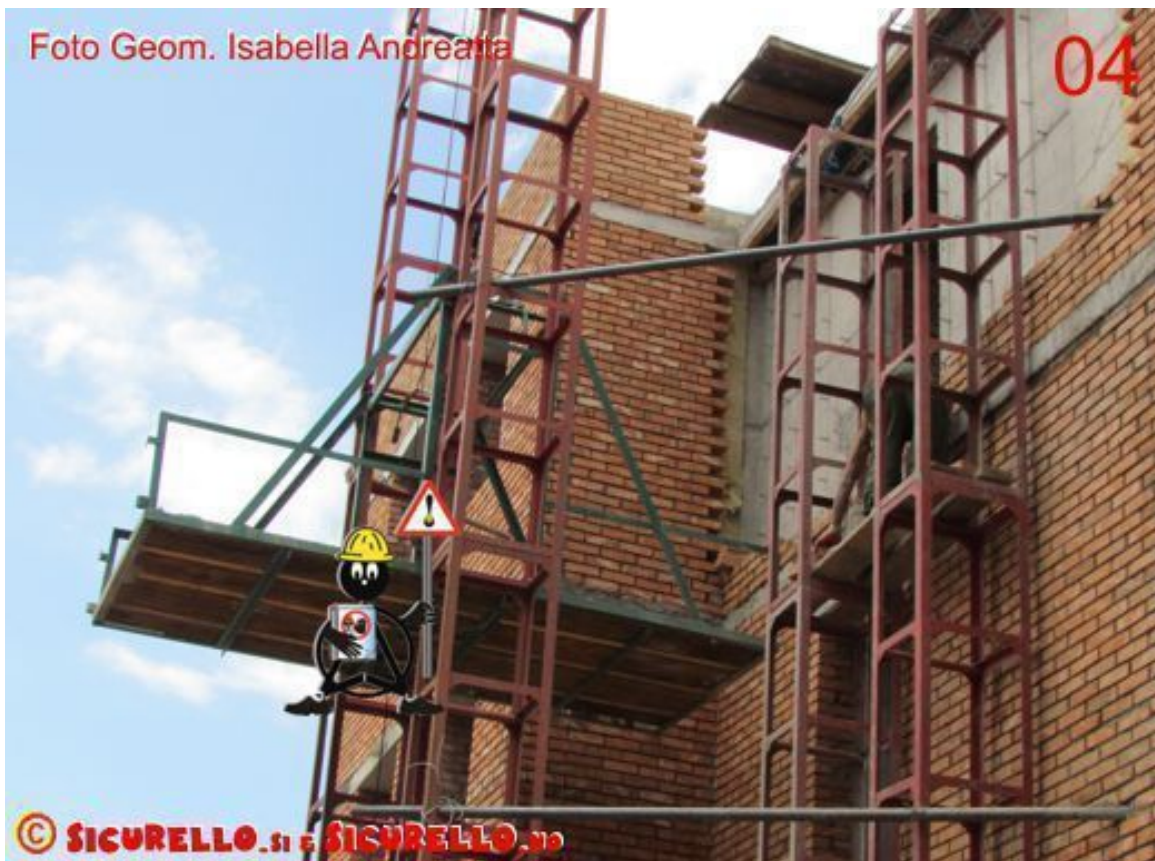
Nelle immagini si rilevato alcuni particolari:

- le modalità di fissaggio delle "torri" prevalentemente costituite da corde,
- il " montacarichi di cantiere" composto da un piano di lavoro elevabile che scorre tra due torri e che risulta essere privo di alcun tipo di sistema di sicurezza,
- la totale assenza di alcun tipo di dispositivo di protezione collettiva od individuale.
