### Le immagini dell'insicurezza

Brescia, 31 Lug - Durante una passeggiata SICURELLO.no ha scattato le fotografie che pubblichiamo oggi nelle immagini dell'insicurezza di Punto Sicuro.

Dal quanto si vede si può presumere che la fase di lavoro in corso sia il completamento del rivestimento a cappotto della facciata, attività svolta utilizzando un ponteggio di facciata.

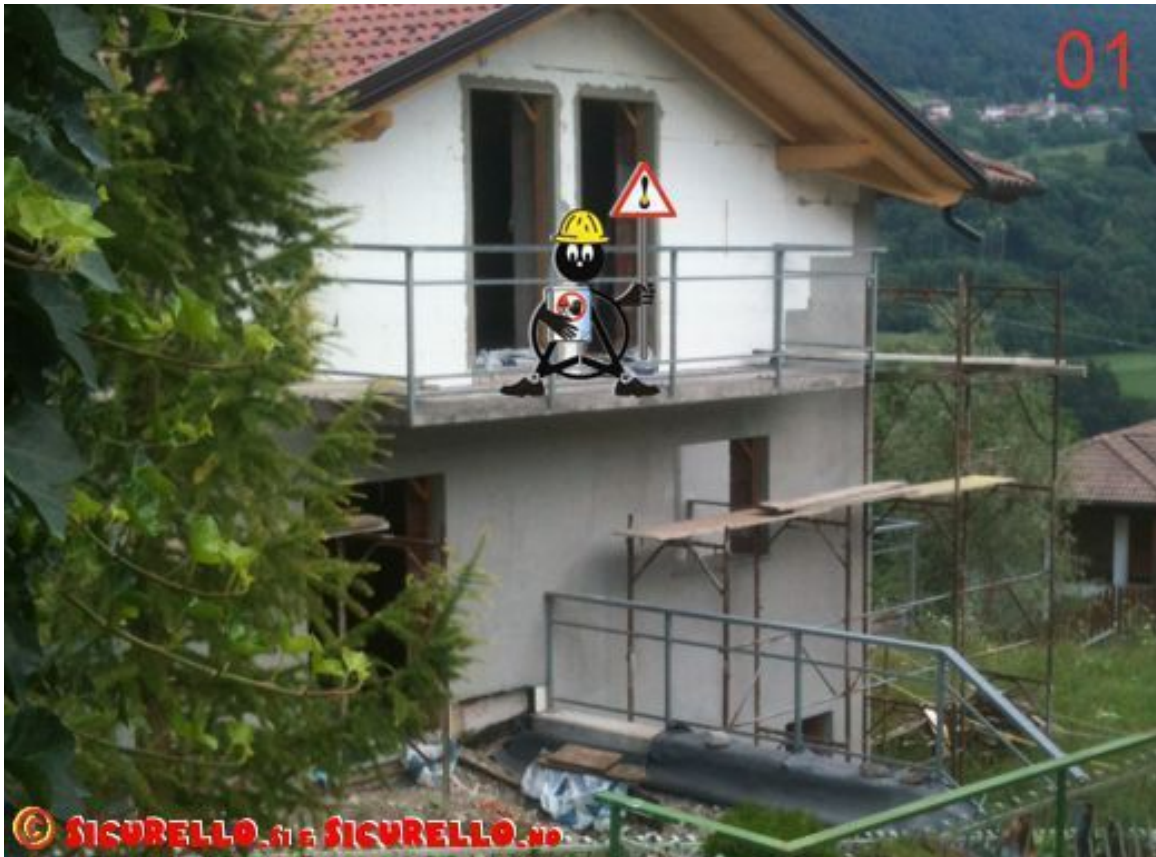
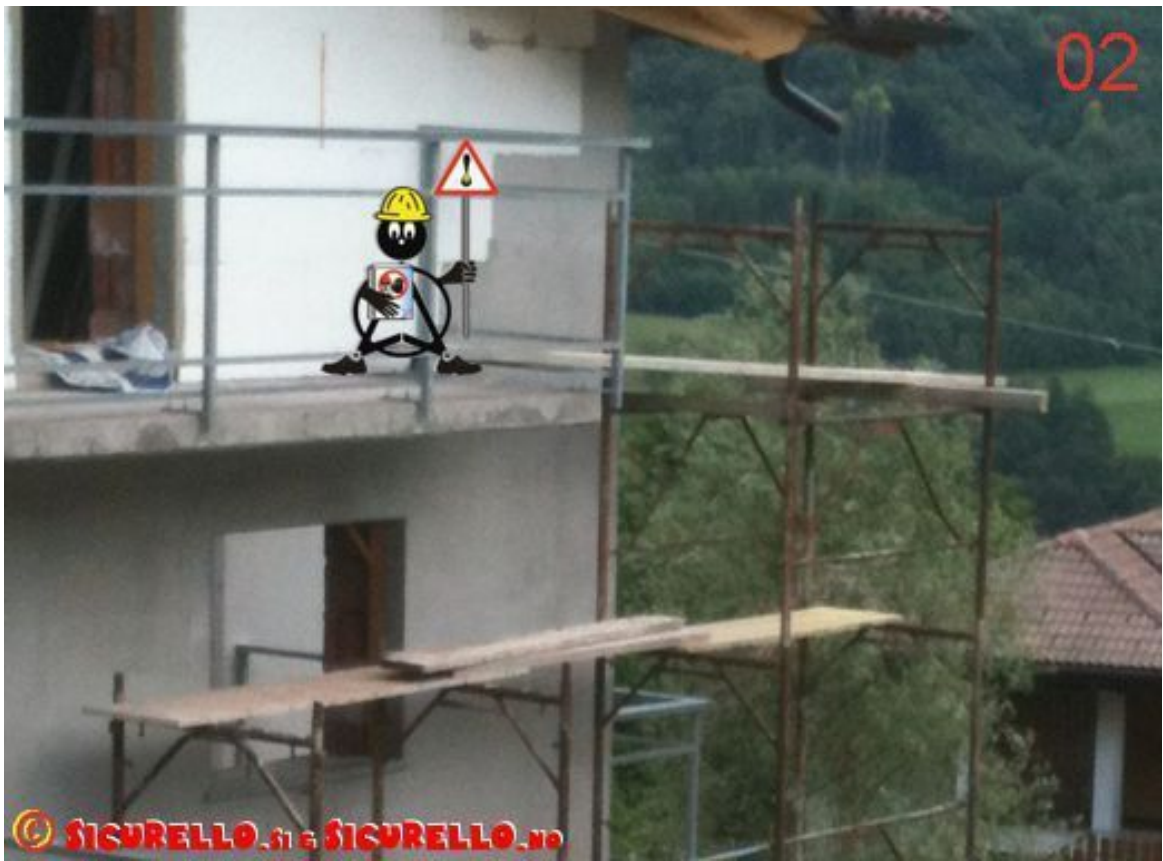
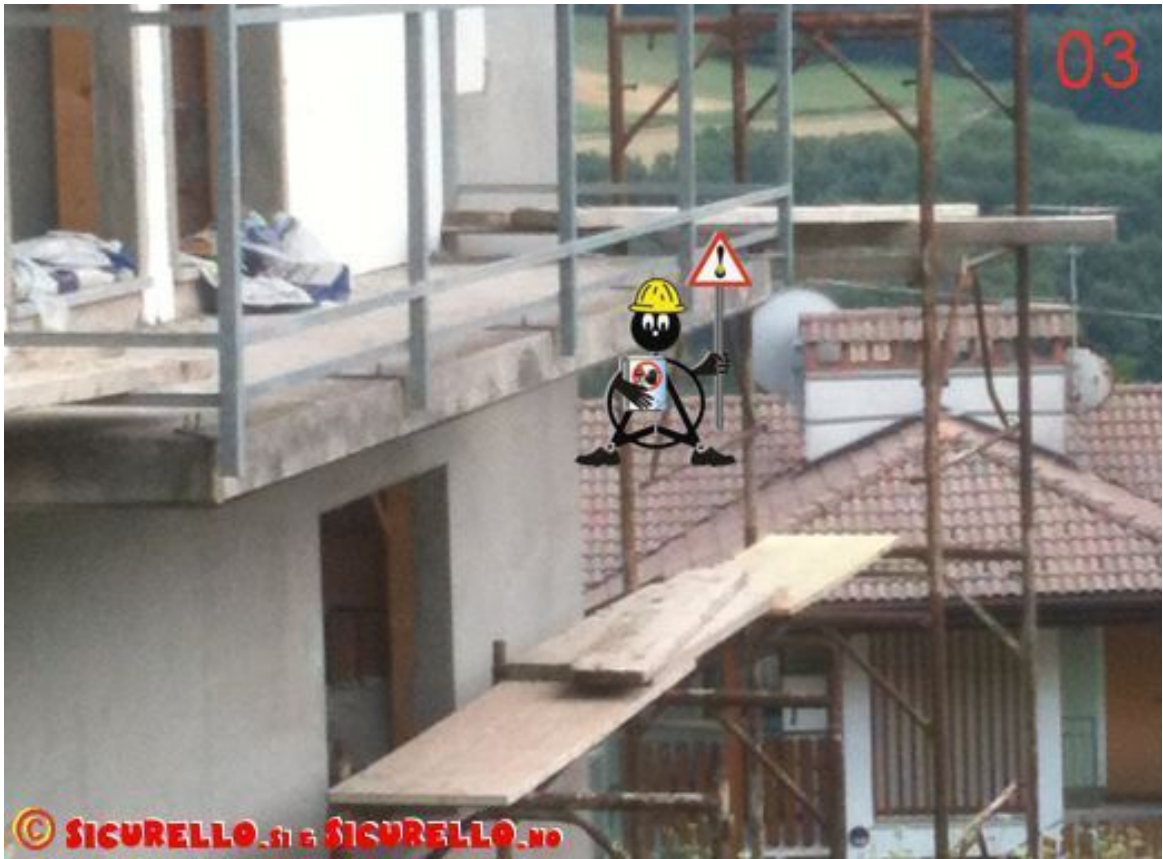
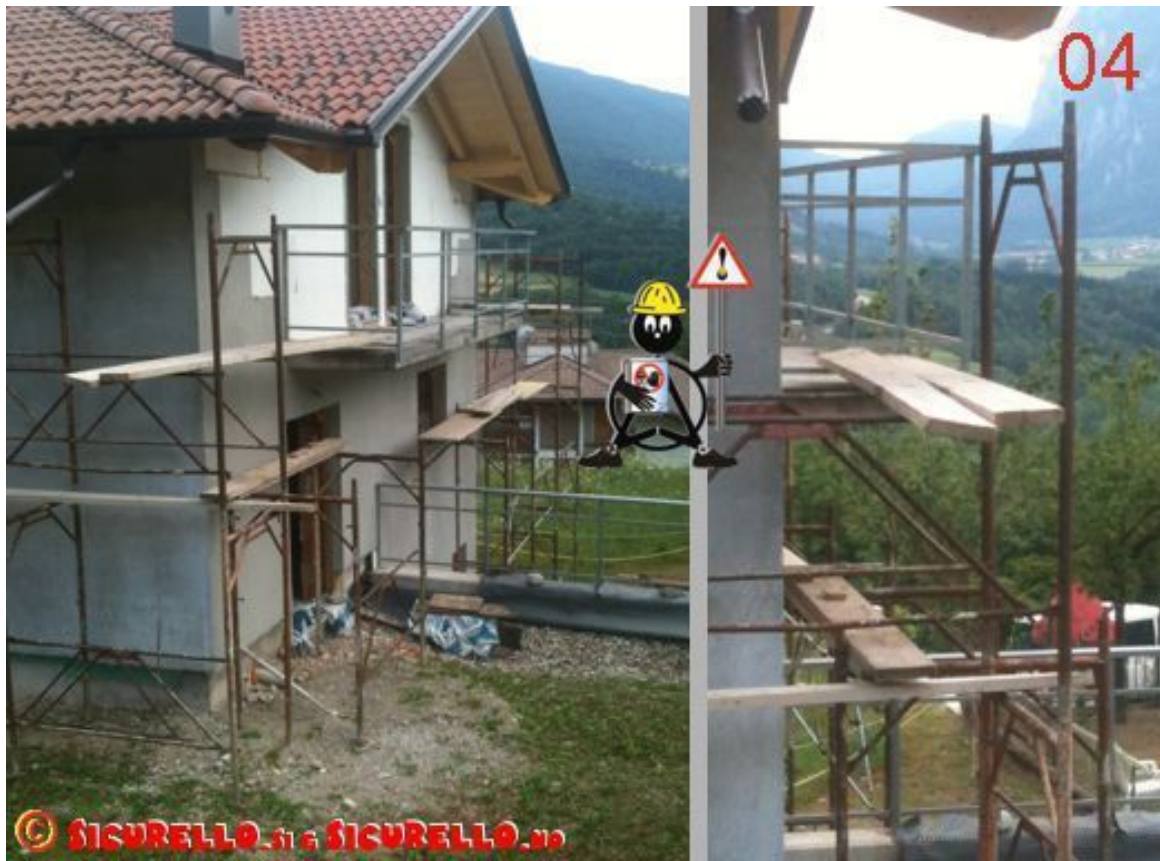
La situazione è certamente oltre ogni limite: numerosi i pericoli ed i conseguenti rischi per i "potenziali" lavoratori presenti in ogni settore del ponteggio.

Era da un po' di tempo che non si vedevano ponteggi realizzati in modo totalmente sbagliato con una somma di "errori" incalcolabile:

- piani di lavoro in tavoloni appoggiati sui parapetti,
- piani di lavoro appoggiati su murali in legno che a loro volta sono appoggiati sui parapetti,
- piani di lavoro incompleti,
- pannelli tipo armo anziché regolari piani di lavoro,
- totale assenza di fermapiede,
- totale assenza di sottoponti,
- totale assenza di ancoraggi del ponteggio,
- mancanza di collegamenti tra gli elementi del ponteggio,
- ...
-

Ed aggiungiamo pure che anche la ringhiera del poggiatesta non garantisce la sicurezza necessaria ai lavoratori in quanto incompleta.
