Le immagini dell'insicurezza

Brescia, 31 Lug - Durante una passeggiata SICURELLO.no ha scattato le fotografie che pubblichiamo oggi nelle immagini dell'insicurezza di Punto Sicuro.

Dal quanto si vede si può presumere che la fase di lavoro in corso sia il completamento del rivestimento a cappotto della facciata, attività svolta utilizzando un ponteggio di facciata.

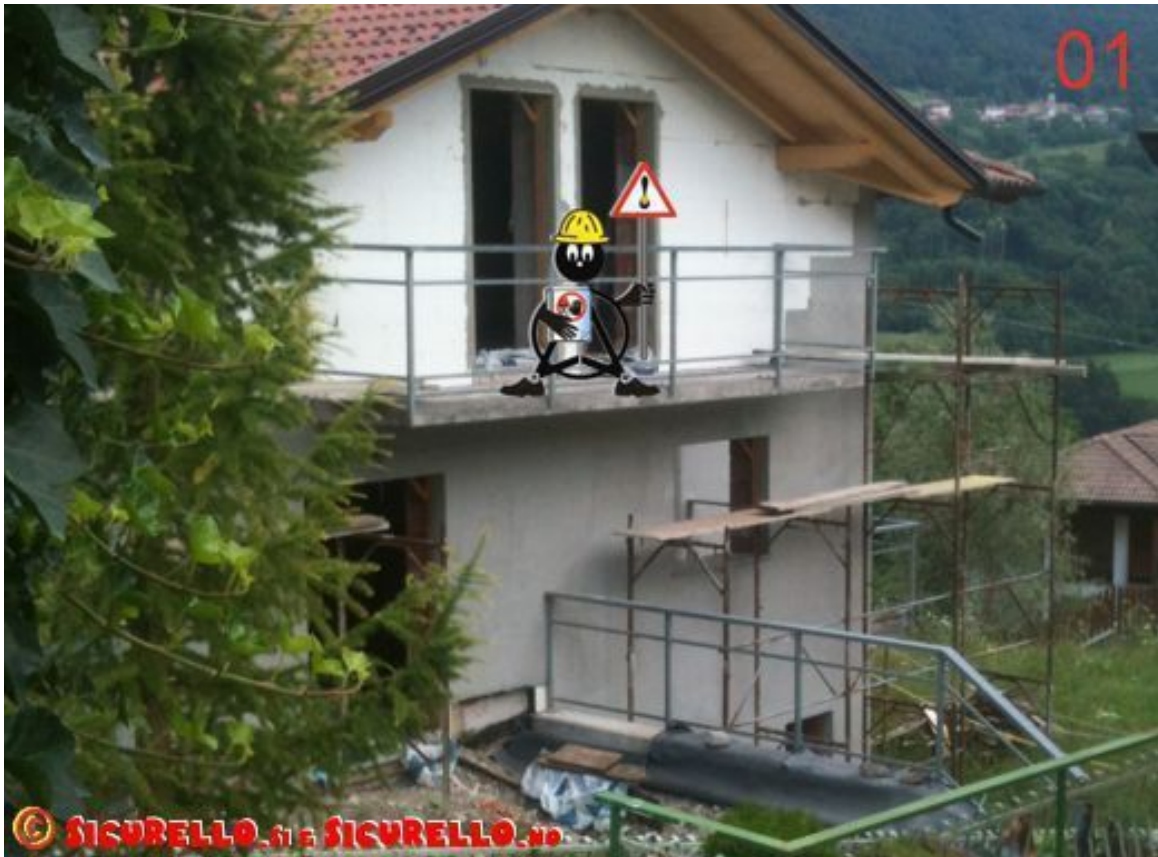
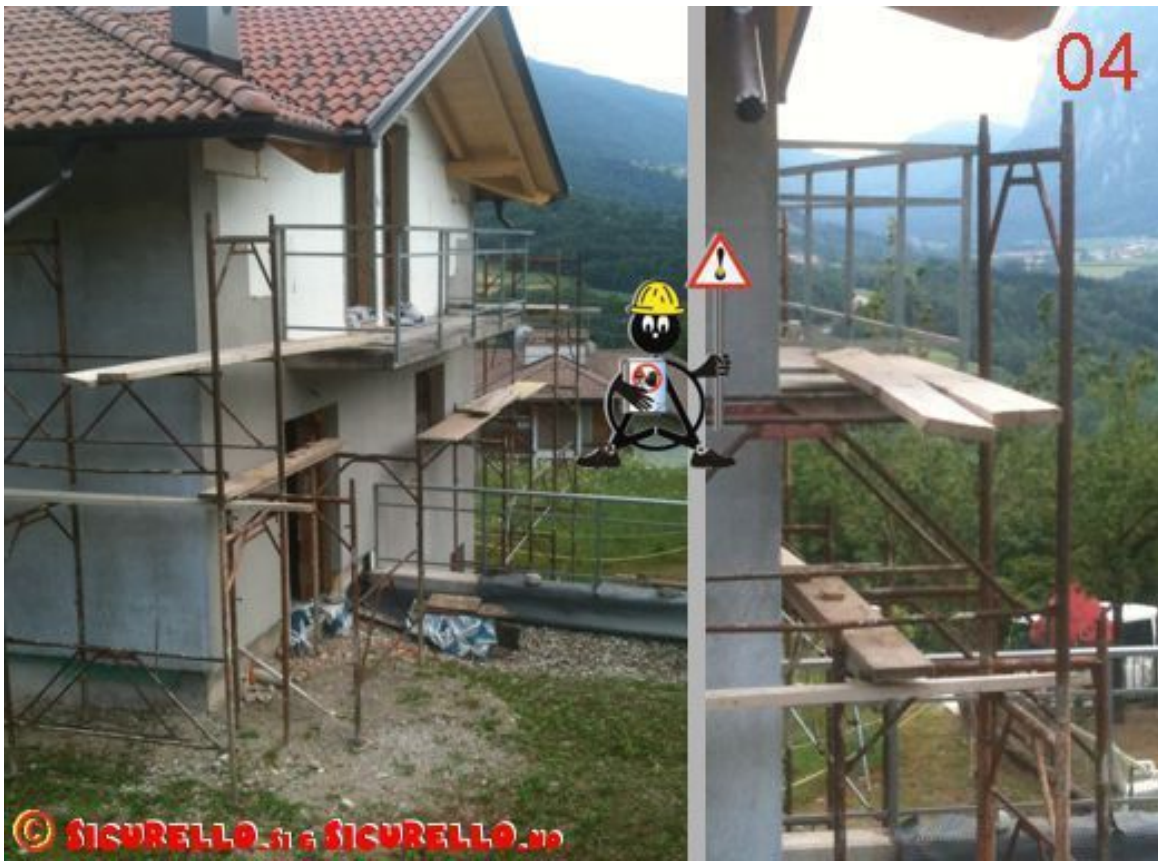
La situazione è certamente oltre ogni limite: numerosi i pericoli ed i conseguenti rischi per i "potenziali" lavoratori presenti in ogni settore del ponteggio.

Era da un po' di tempo che non si vedevano ponteggi realizzati in modo totalmente sbagliato con una somma di "errori" incalcolabile:

- piani di lavoro in tavoloni appoggiati sui parapetti,
- piani di lavoro appoggiati su murali in legno che a loro volta sono appoggiati sui parapetti,
- piani di lavoro incompleti,
- pannelli tipo armo anziché regolari piani di lavoro,
- totale assenza di fermapiede,
- totale assenza di sottoponti,
- totale assenza di ancoraggi del ponteggio,
- mancanza di collegamenti tra gli elementi del ponteggio,
- ...
-

Ed aggiungiamo pure che anche la ringhiera del poggiatesta non garantisce la sicurezza necessaria ai lavoratori in quanto incompleta.
