Le immagini dell'insicurezza

Segnaletica da rinnovare.

Aosta, 4 Sett - Capita spesso che passeggiando tranquillamente ci si imbatte in un cantiere ed allora gli occhi corrono ad analizzare la situazione ed è così che le immagini dell'insicurezza di SICURELLO.no ci riportano a parlare di segnaletica di cantiere posata a bordo strada.

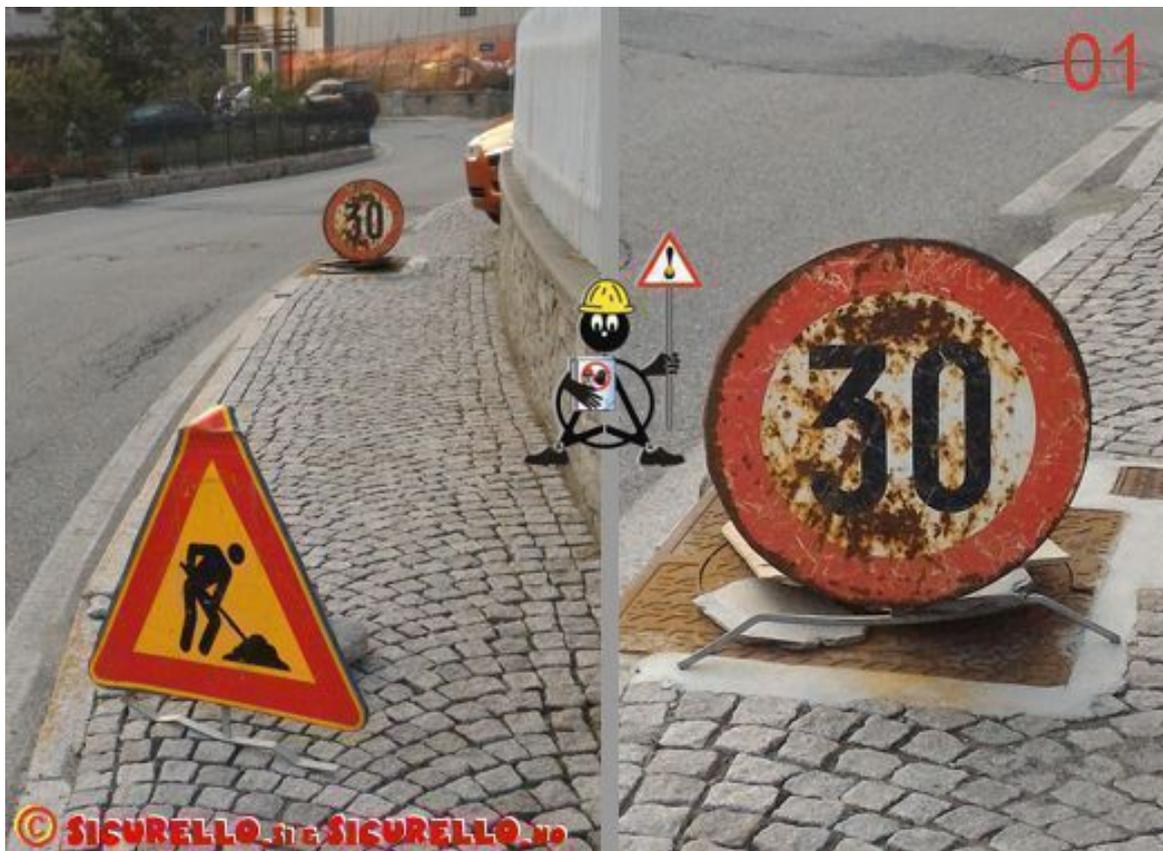
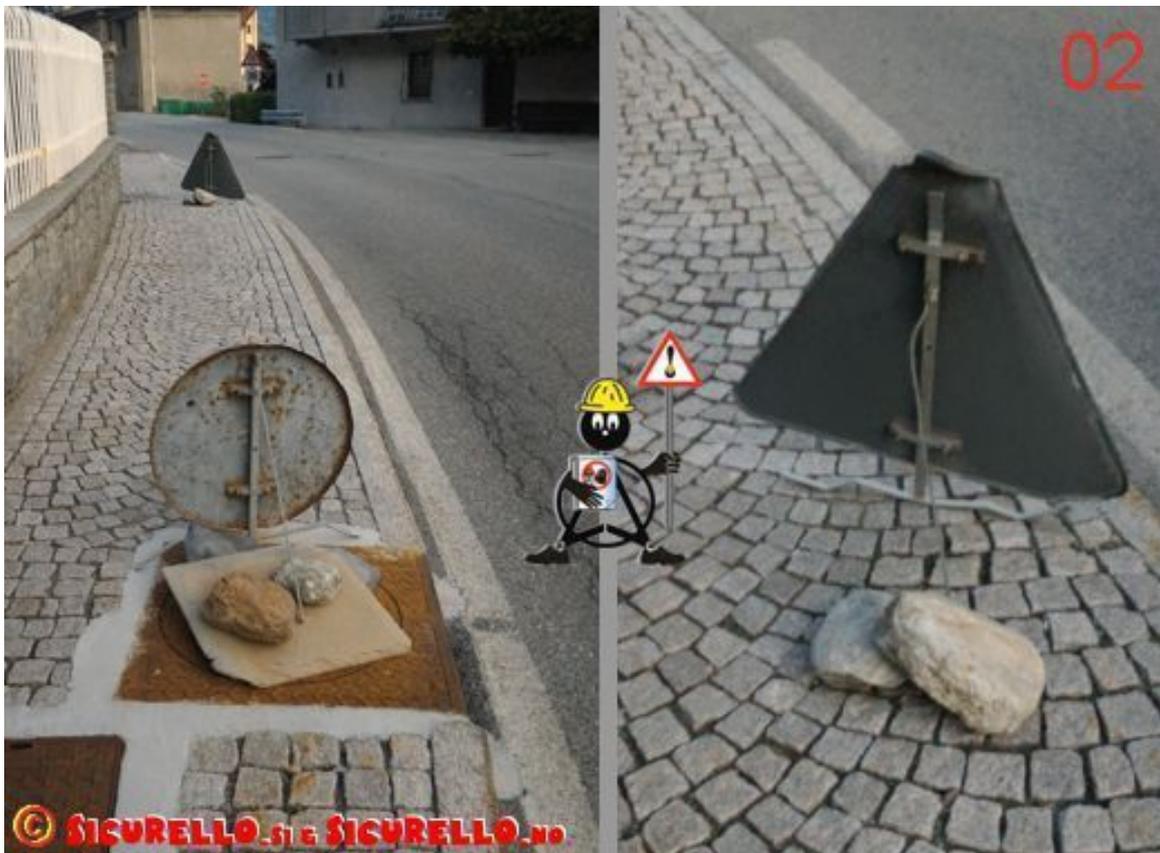
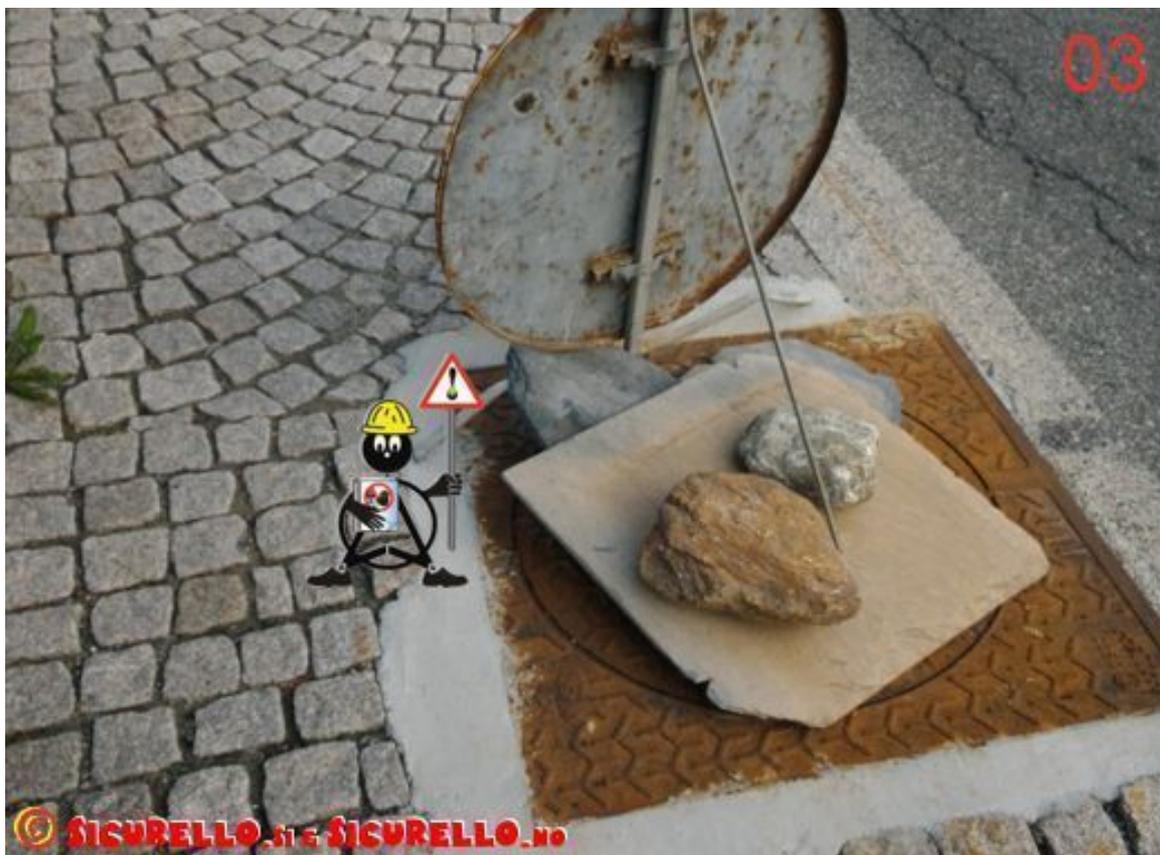
Due soli cartelli, posizionati sul marciapiede, ci annunciano la presenza di lavori in corso ed invitano gli autisti dei mezzi in transito a rallentare.

Lo stato di manutenzione dei cartelli lascia molto a desiderare, in particolare quello riportante il limite di velocità è notevolmente deteriorato e la ruggine la fa da padrona.

I cartelli non sono montati su cavalletti od altri idonei sostegni (con il bordo inferiore a non meno di 60 cm dal suolo così come prevede il codice della strada),

-non riportano sul retro alcuna indicazione relativa alla ditta costruttrice, anno di fabbricazione nonché l'indicazione della relativa alla certificazione «CE» ed i supporti utilizzati per sostenere i cartelli non sono più ammessi,
-gli zavorramenti dei sostegni non sono realizzati con materiali tali da non costituire pericolo o intralcio per la circolazione, anzi è proprio il contrario: anziché i previsti sacchetti contenenti sabbia, sono stati utilizzati materiali lapidei, probabilmente recuperati in cantiere, tra i quali spiccano un paio di *lose** residuo del rifacimento di una copertura.
