Le immagini dell'insicurezza

Sempre la solita procedura...

Brescia, 20 Nov - Cambiano i luoghi, cambiano le situazioni, cambiano le norme, ma per qualcuno non cambia nulla.

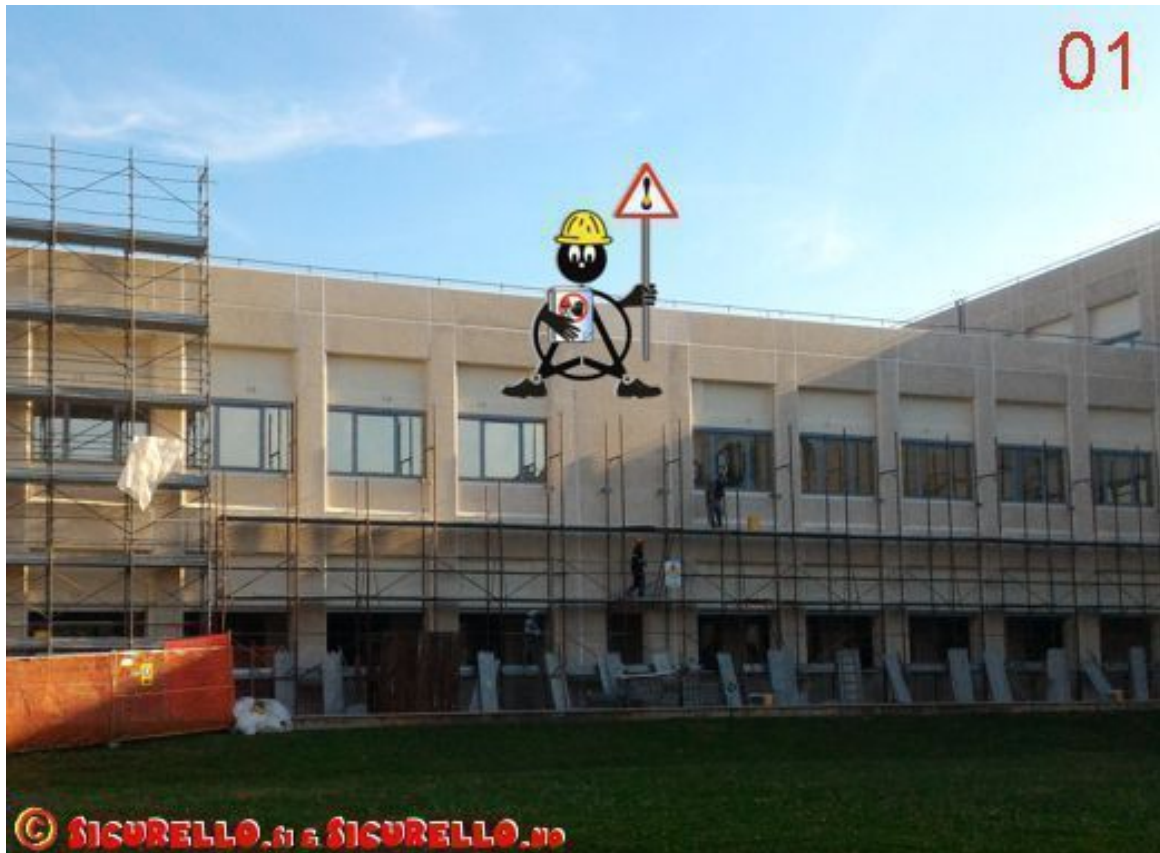
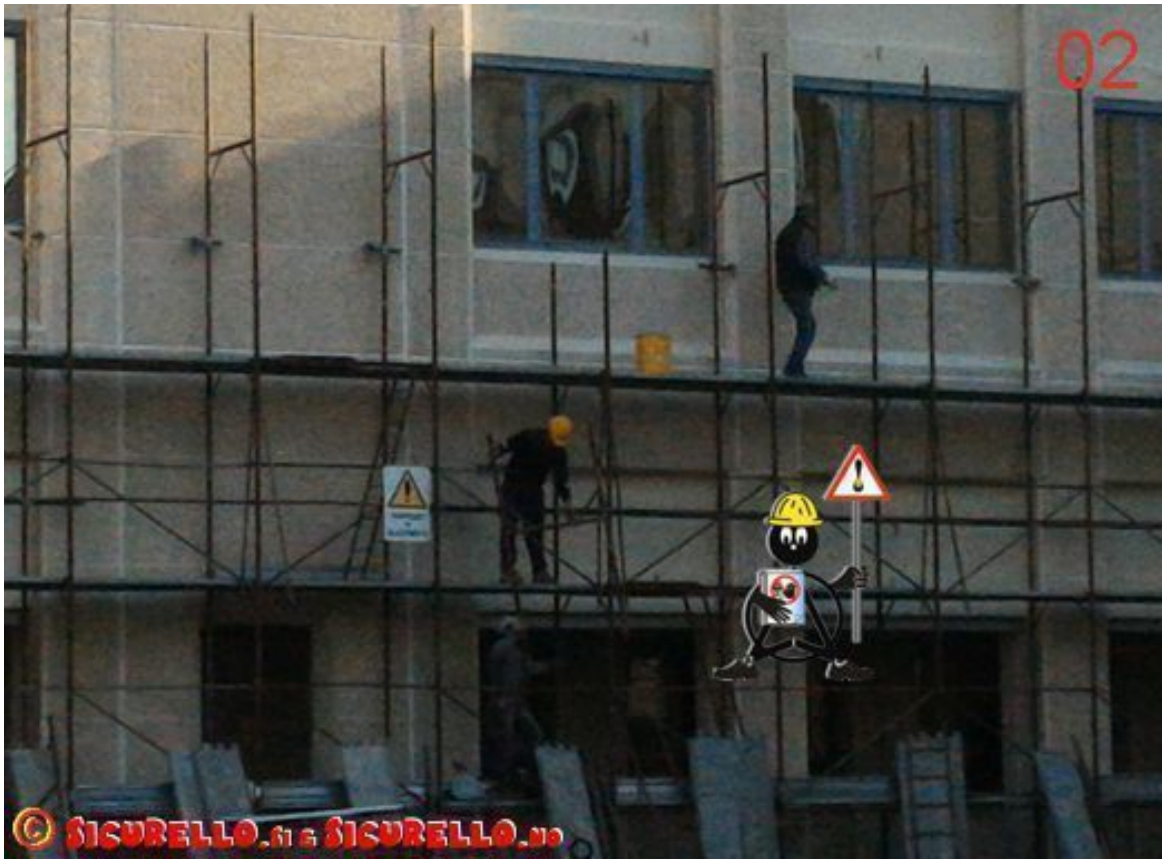
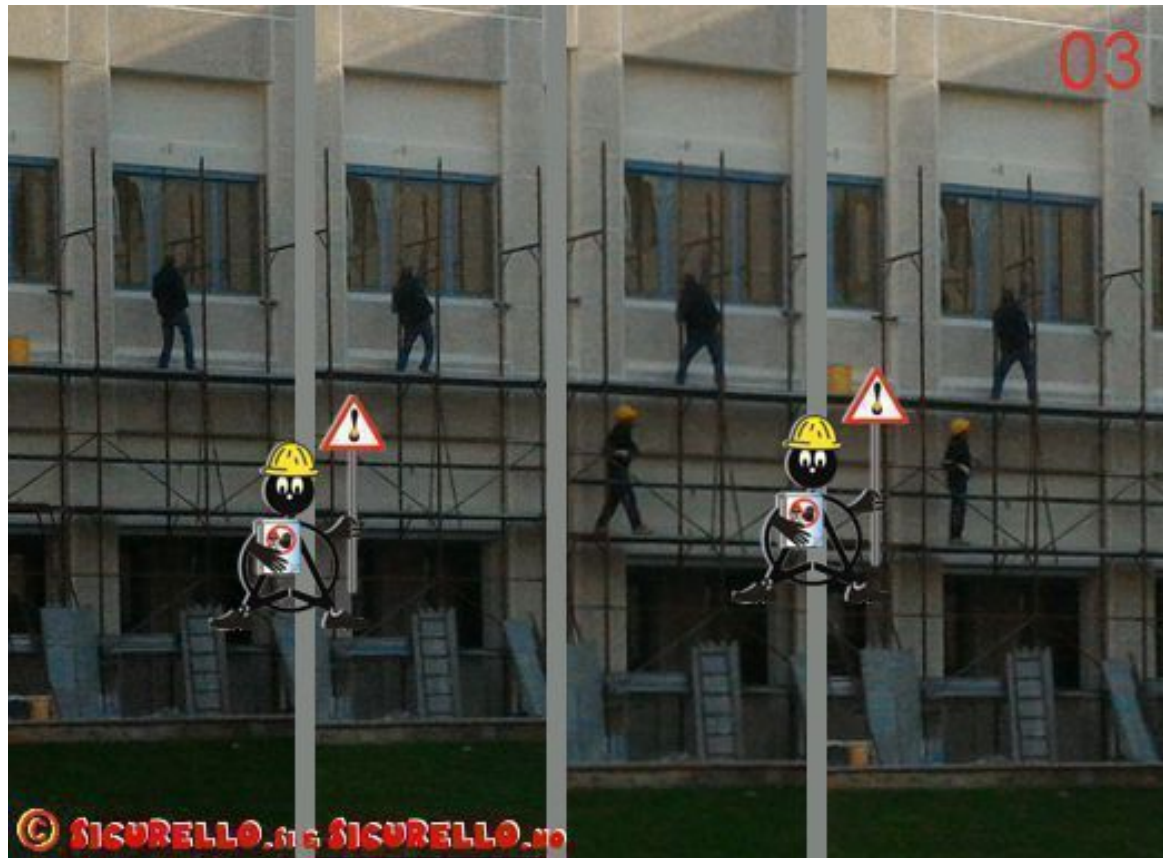
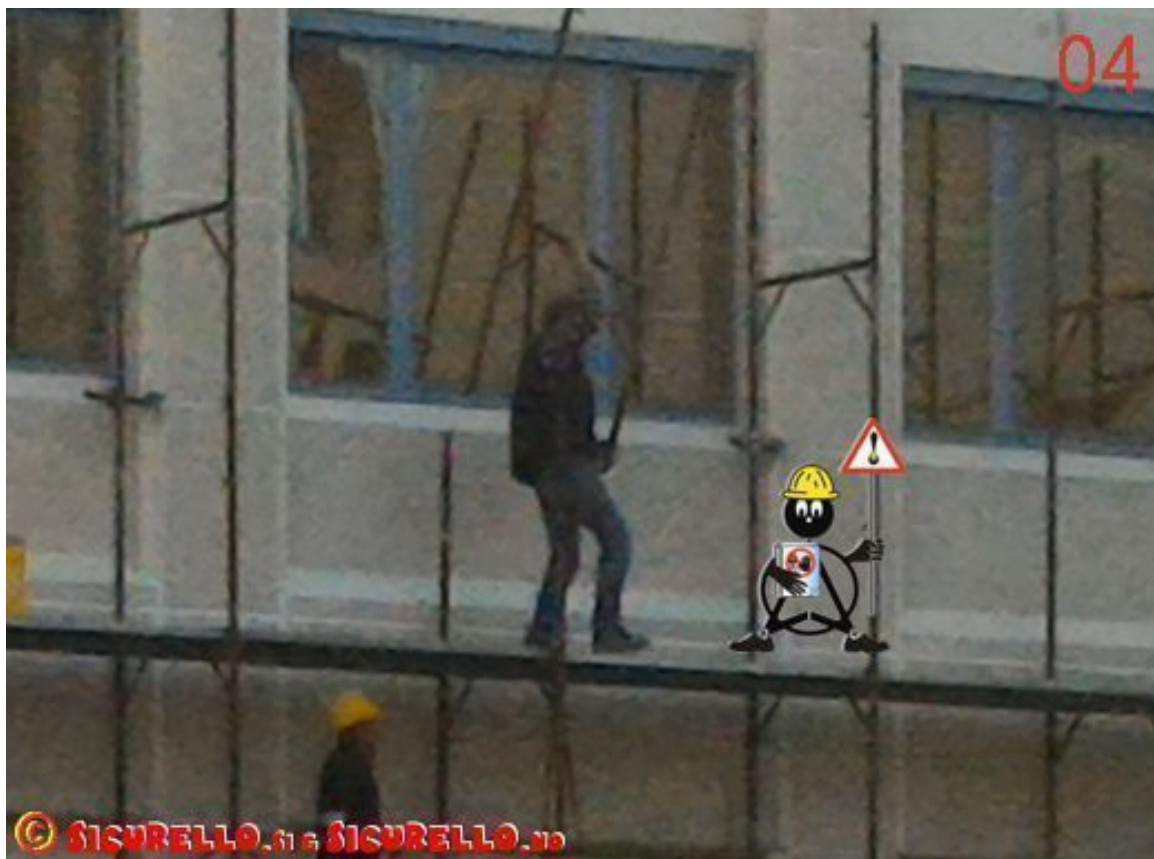
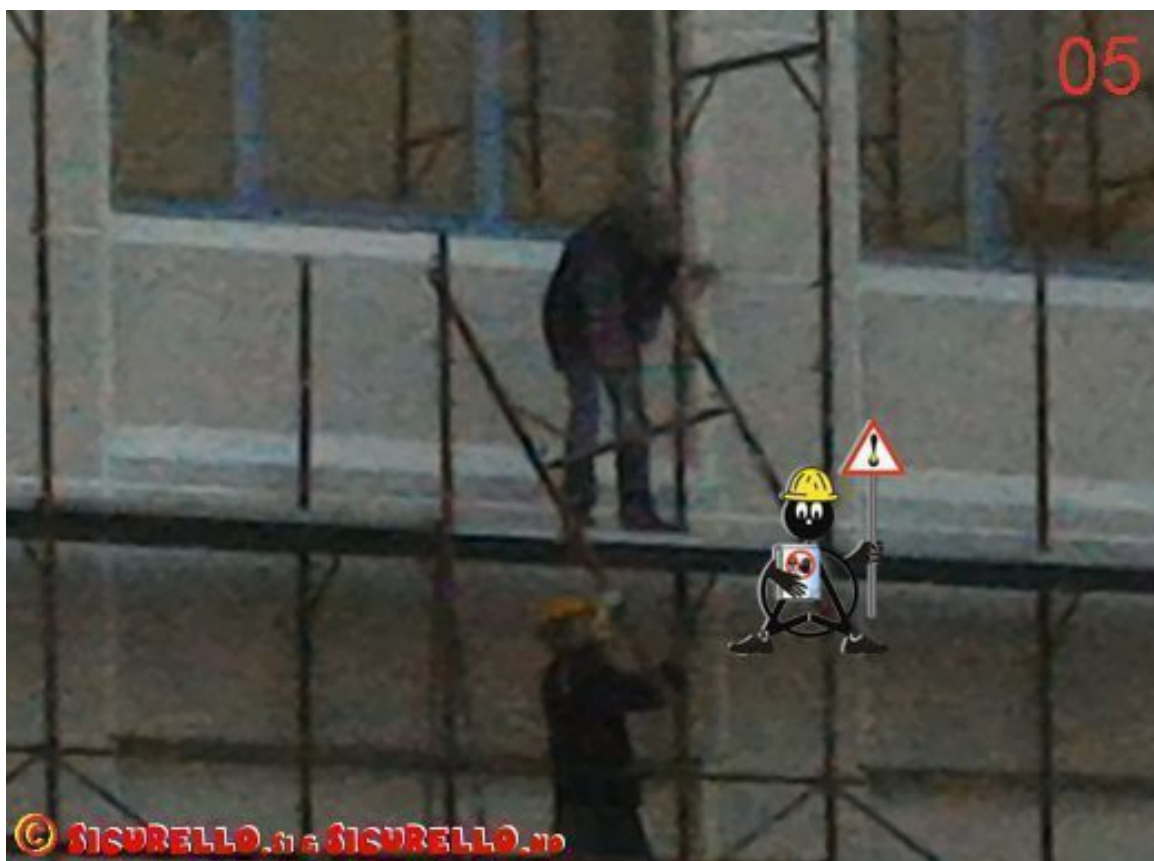
Ancora una volta le immagini dell'insicurezza di SICURELLO.no ci portano, con le fotografie scattate pochi giorni fa, ad evidenziare come le cattive procedure di smontaggio di un ponteggio con la totale assenza di sistemi di protezione dei lavoratori, siano - nonostante tutto - ancora eseguite con elevato rischio di infortunio degli addetti.

Le fotografie non hanno bisogno di commento. Le situazioni di pericolo con un elevato rischio di caduta dall'alto da oltre 6 metri, sono talmente evidenti che non serve aggiungere nulla (possiamo solo ipotizzare come sia stata eseguita la lavorazione di smontaggio degli impalcati superiori e la cosa non ci rassicura).
