Anno 18 - numero 3727 di venerdì 26 febbraio 2016

### Le immagini dell'insicurezza

*Sulla strada come se fosse in cantiere.*

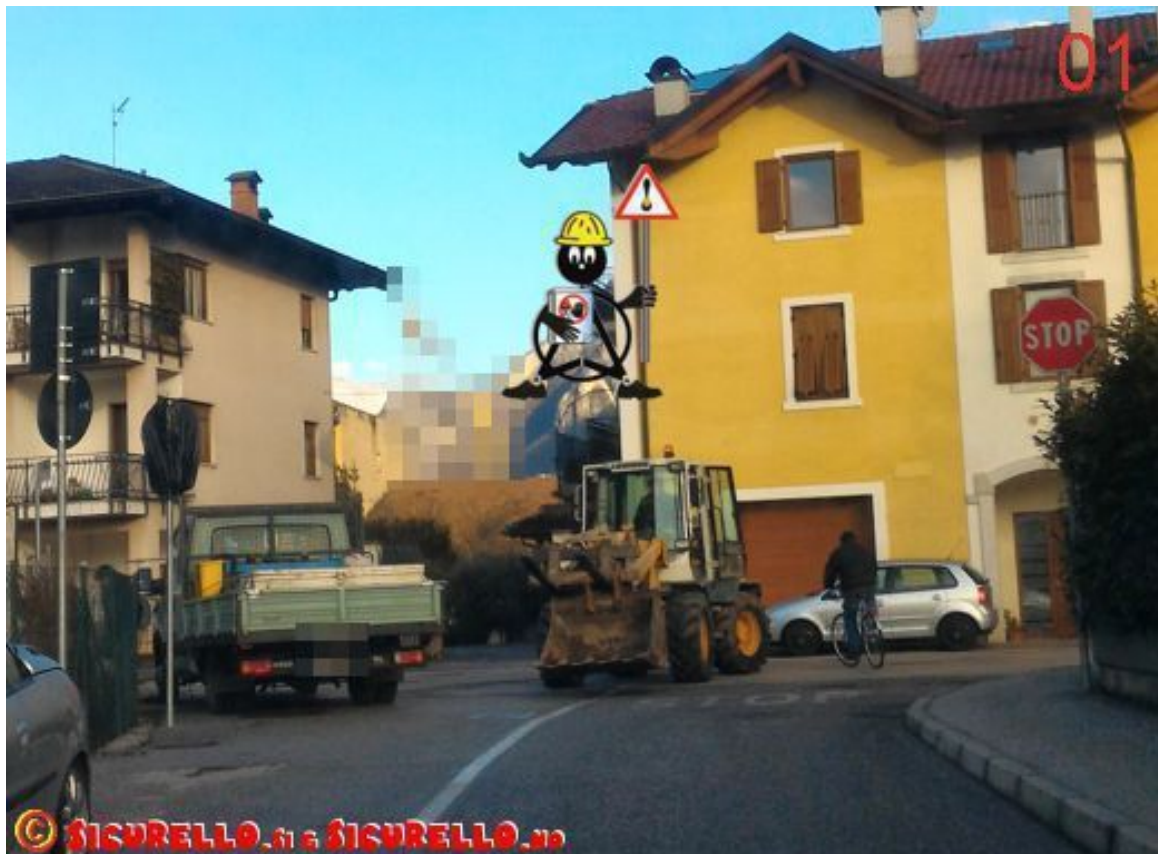
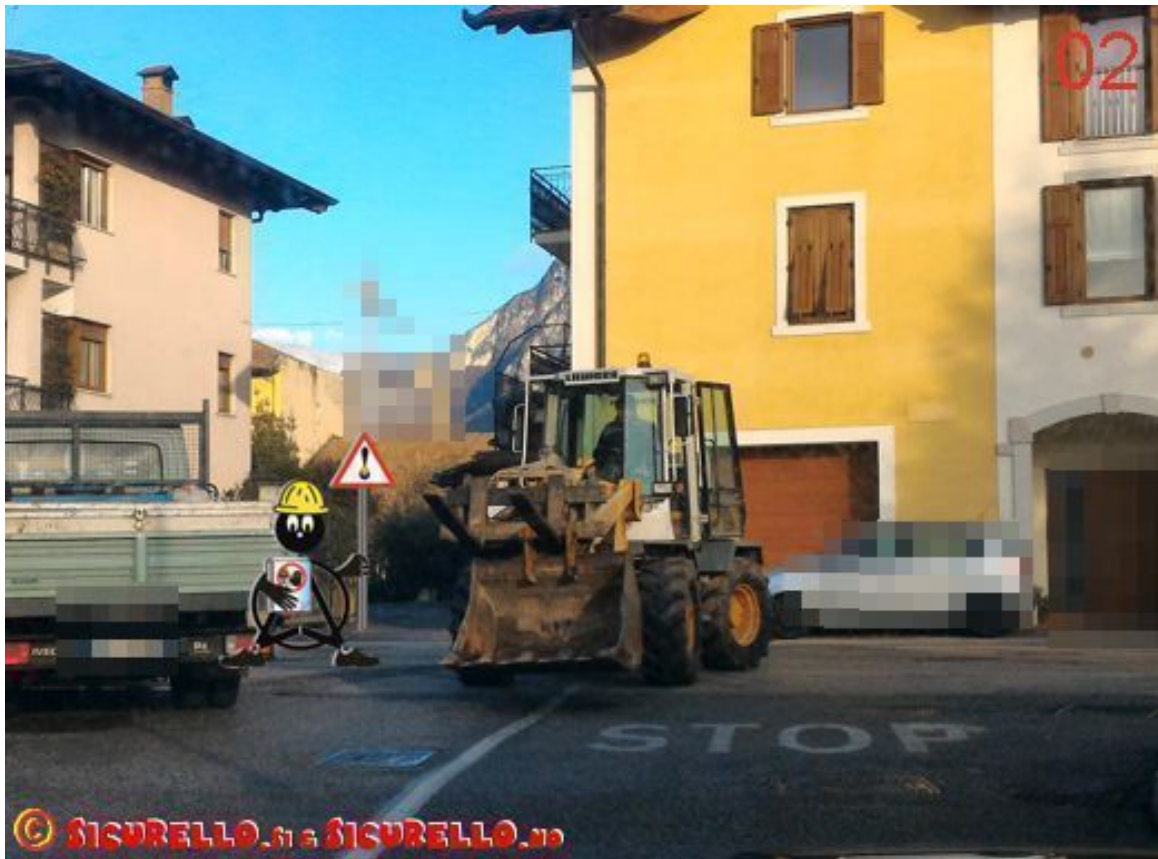
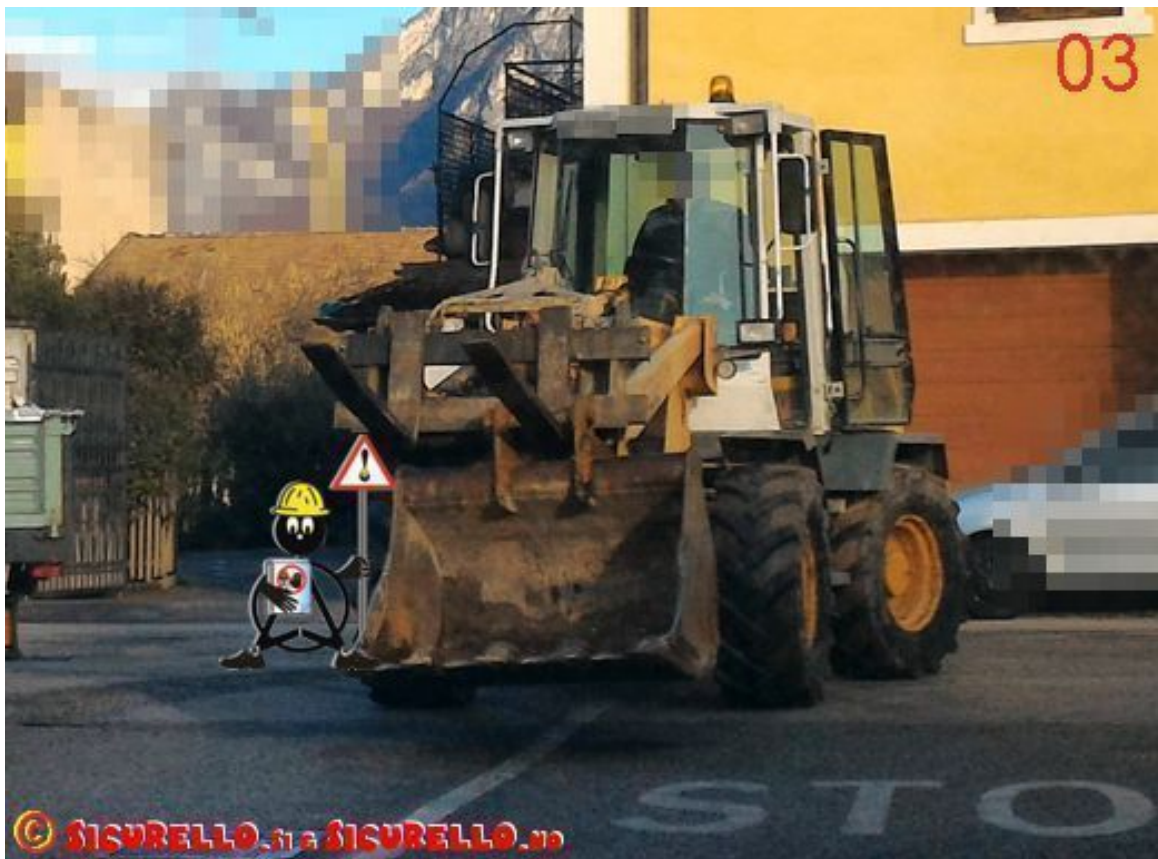
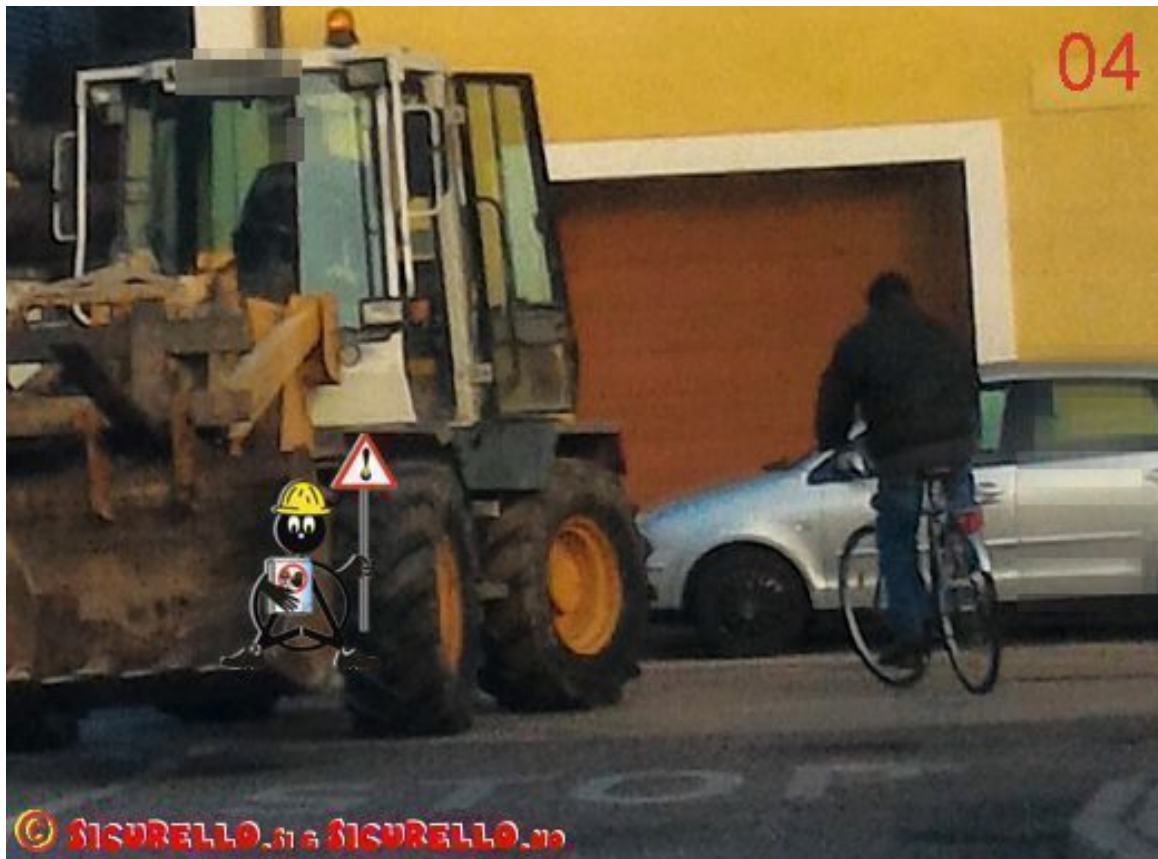
La scena che si presenta al fotografo è molto chiara:

- una strada aperta al traffico,
- totale assenza di segnaletica che indichi la presenza di mezzi d'opera sulla sede stradale,
- un furgone che, parcheggiato all'incrocio, ostruisce parzialmente il flusso di traffico (scarso, ma presente),
- una pala meccanica in manovra con una "benna" infilata sulle forche,
- nessun operatore a terra che disciplini la manovra,
- un ciclista che trovandosi a passare sulla "pubblica via" rischia di essere investito.

Probabilmente sarebbero bastati uno o due operatori a terra con la funzione di movieri ed un po' di segnaletica per poter eseguire la stessa manovra in sicurezza, senza il rischio di collisioni con i mezzi in transito o di investimento di pedoni e ciclisti.
