## **ARTICOLO DI PUNTOSICURO**

**Anno 18 - numero 3898 di venerdì 18 novembre 2016**

# **Le immagini dell'insicurezza**

*Caduta materiali dall'alto.*

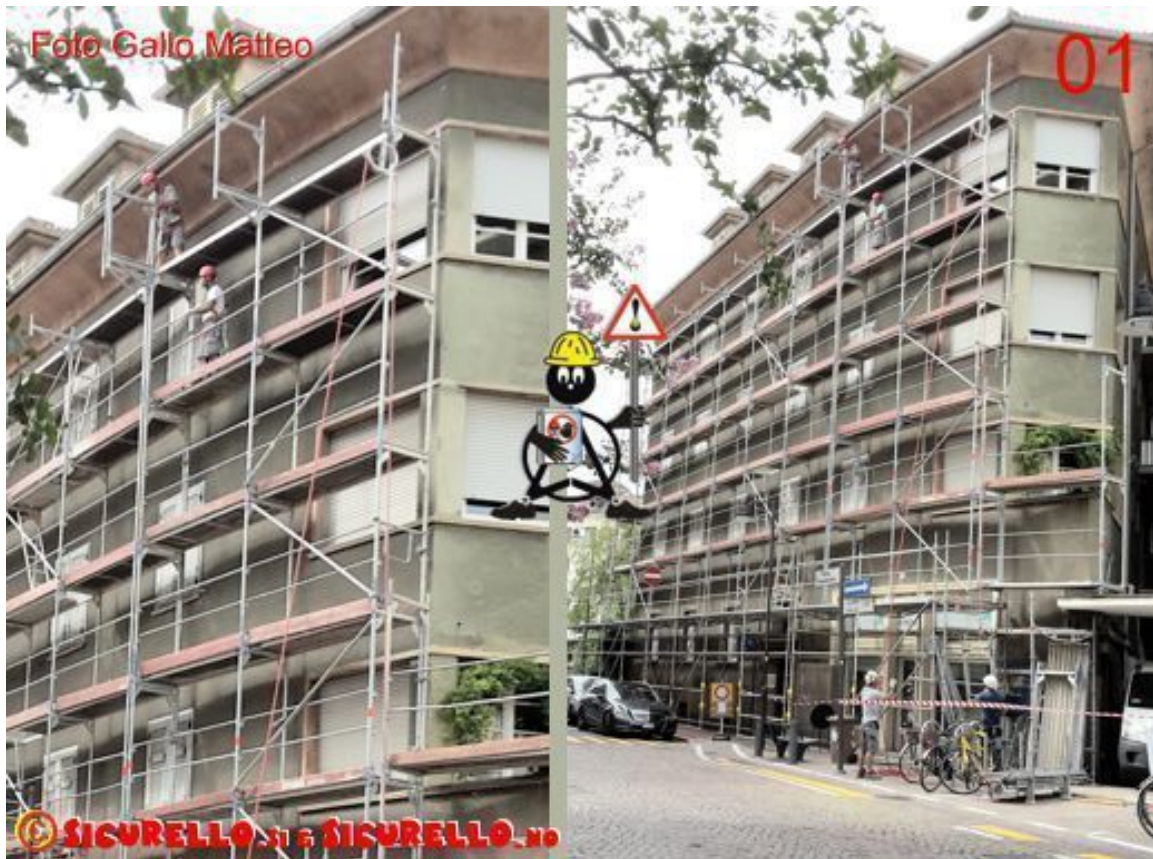
Tutto ok? Direi di no, ed infatti le immagini dell'insicurezza di SICURELLO.no di oggi ci mostrano - a ridosso del ponteggio - la strada regolarmente aperta al transito di pedoni e ciclisti che potrebbero venire colpiti da materiali in caduta libera dal ponteggio in fase di realizzazione. Ricordiamo che uno dei pericoli da valutare nella redazione dei documenti della sicurezza è proprio quello di caduta oggetti dall'alto, e qui - almeno all'apparenza - tale pericolo non è stato correttamente valutato o estremamente sottovalutato.

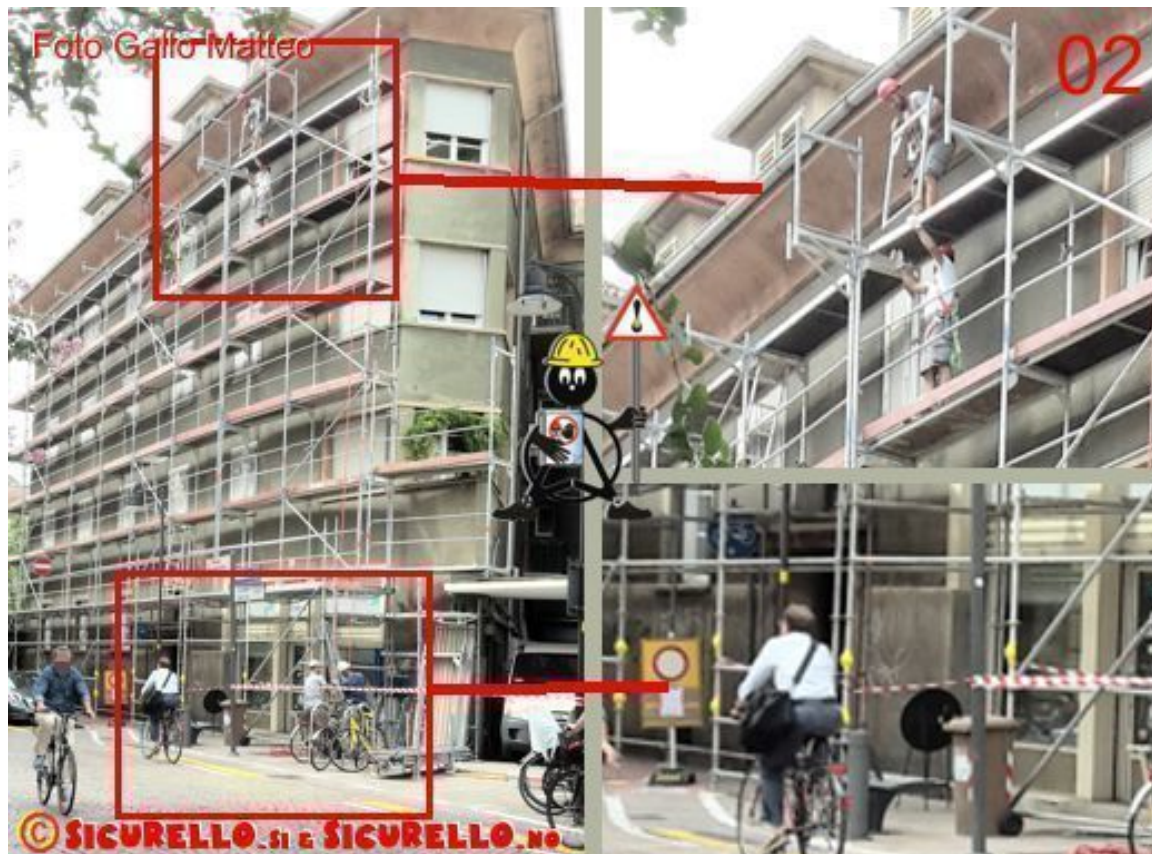
Possiamo solo immaginare cosa potrebbe capitare se il telaio di ponteggio in fase di movimentazione (foto 02) scivolasse di mano all'operaio, rimbalzasse e cadesse al suolo mentre sta passando un ignaro utente.

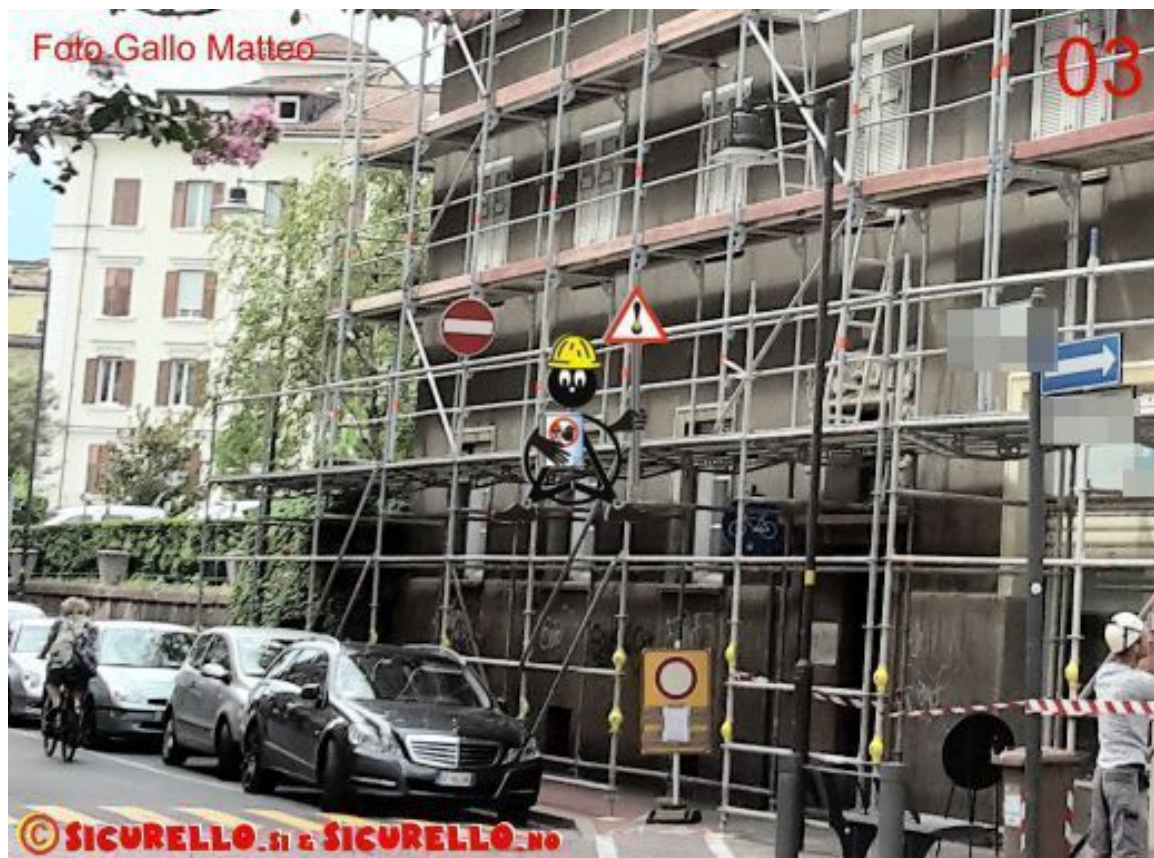
Ed anche per le vetture parcheggiate a ridosso del cantiere di allestimento i danni potrebbero essere notevoli, perlomeno in questo caso solo di danni materiali si tratterebbe.
