## ARTICOLO DI PUNTOSICURO

Anno 21 - numero 4442 di Venerdì 05 aprile 2019

### Le immagini dell'insicurezza: al di là del confine

*Lavori su strada aperta al traffico con carenza di segnaletica e segnalazioni.*

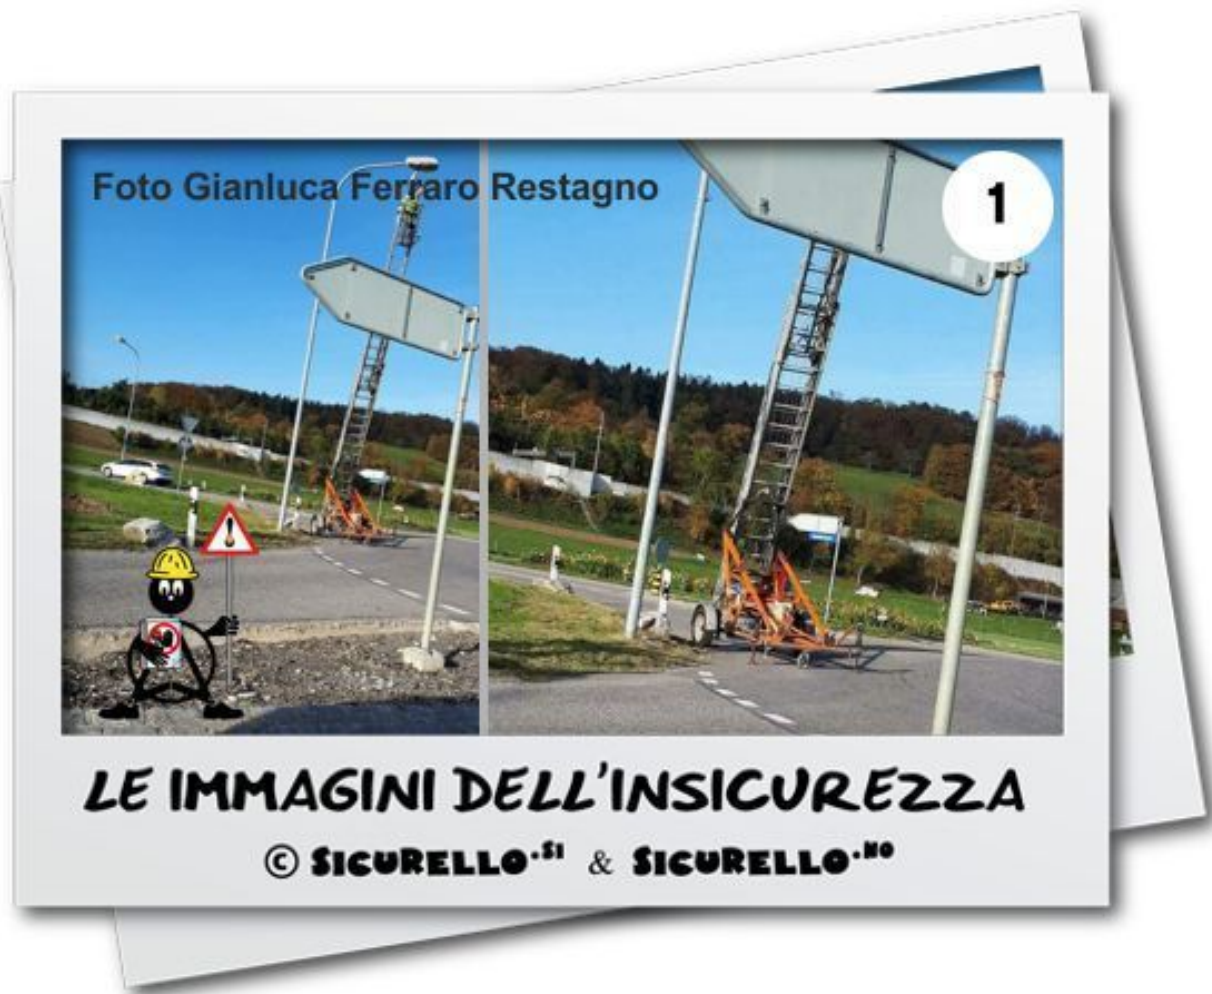
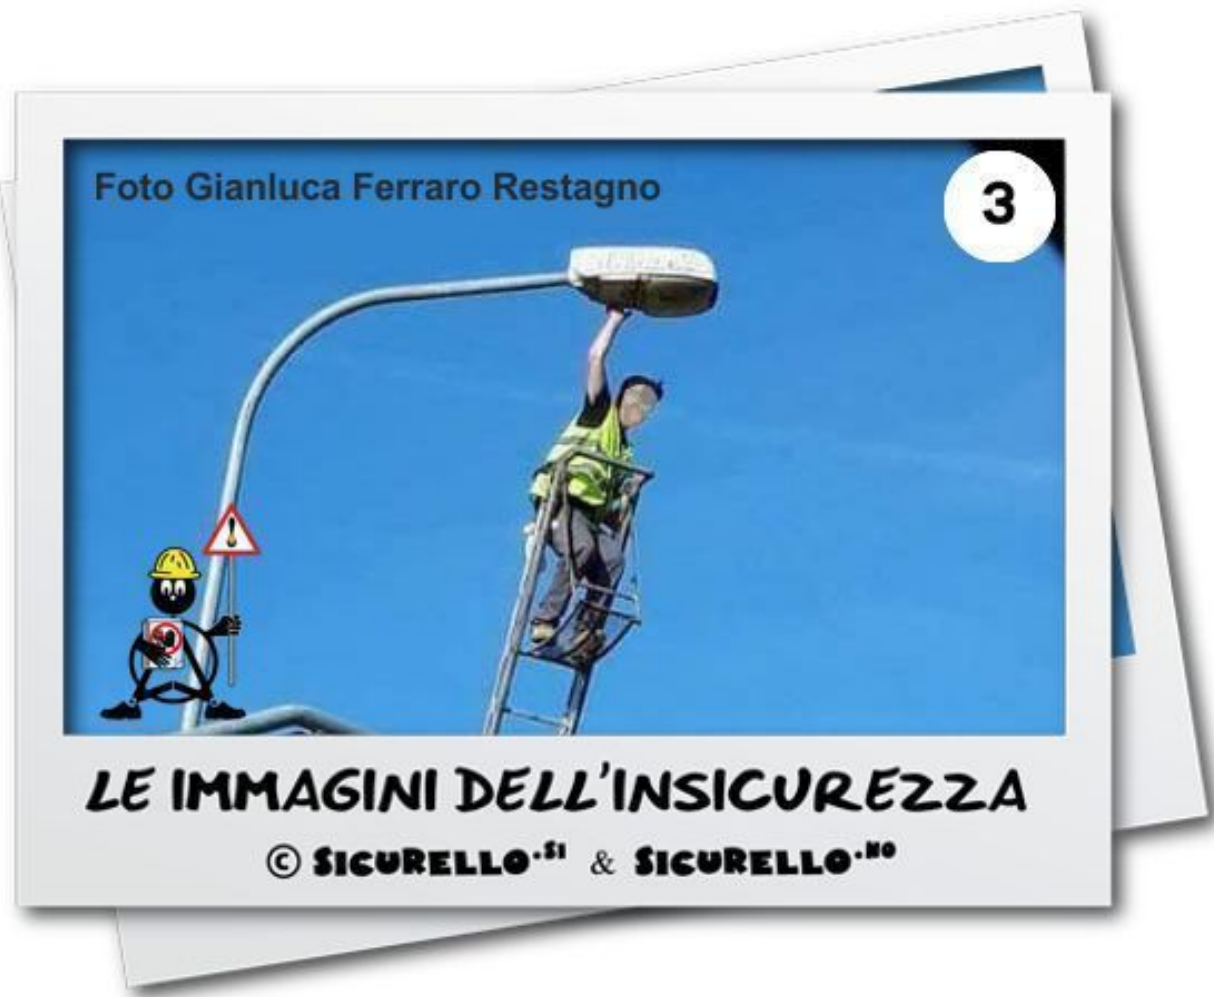
La lavorazione si svolge mediante l'utilizzo di una "scala carrata" e solo un piccolo segnale di lavori in corso è presente all'imbocco della rotatoria. Per i mezzi in transito all'interno della rotatoria stessa nessuna indicazione ed il rischio di urtare la scala o il carro di base è certamente elevato.

Inoltre l'addetto sta operando in una posizione che non sembra certo essere una garanzia di sicurezza.

Unendo le due situazioni, il rischio di infortunio è certamente elevato.
