## **ARTICOLO DI PUNTOSICURO**

# **Le immagini dell'insicurezza: Ancora non abbiamo imparato 2**

*Ogni giorno sulla strada decine di violazioni, che a volte sono dovuti all'improvvisazione od al menefreghismo.*

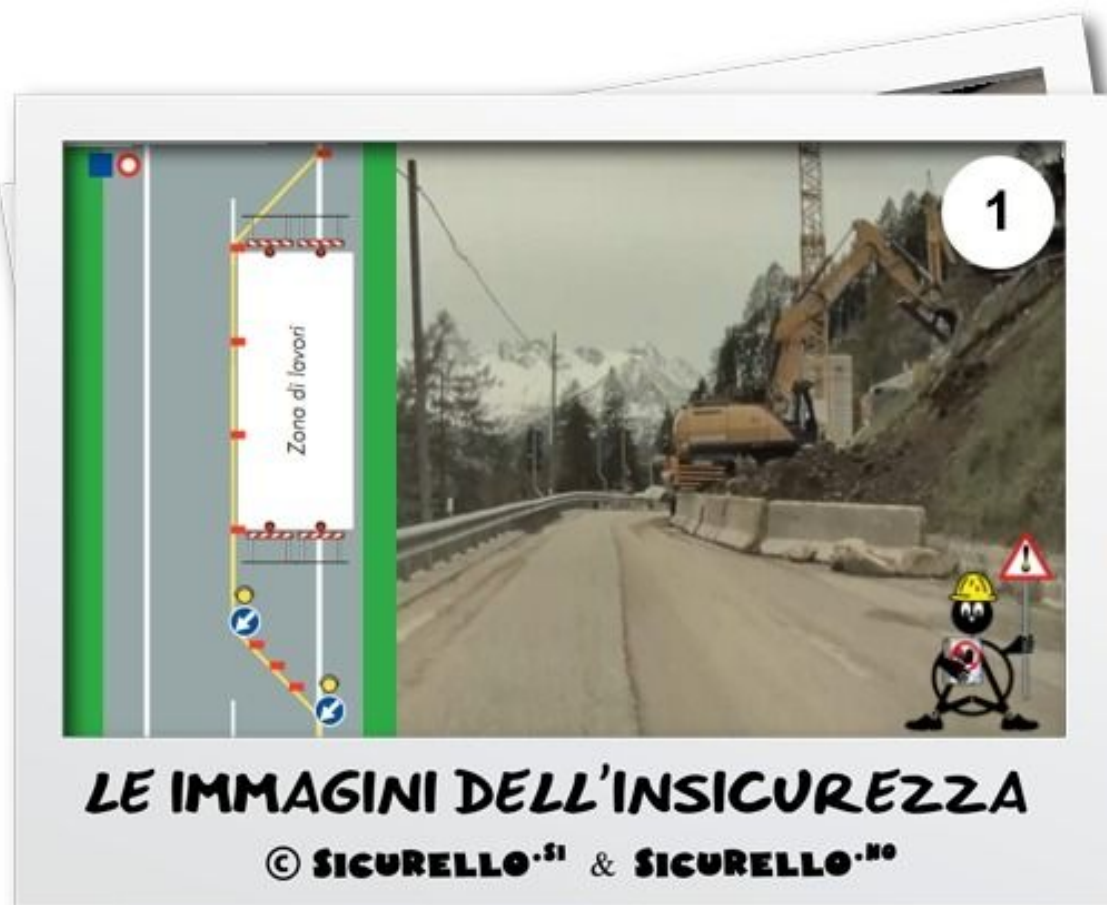
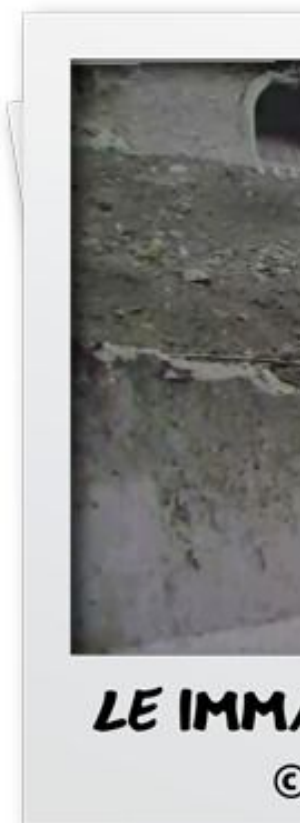
### **Chiusura corsia senza alcun tipo di segnaletica a ridosso della chiusura stessa**

Premesso che a distanza di circa 50-70 metri era presente un semaforo per la gestione del senso unico alternato, è evidente come a ridosso delle newjersey su cui opera l'escavatore non vi sia alcun tipo di [segnaletica](#) o segnalazione e pertanto si *demanda* agli automobilisti la modalità di comportamento da tenere.

Da rilevare anche come la rotazione dell'escavatore porti ad ingombrare la corsia aperta al traffico senza alcun tipo di limite ed il deposito di alcuni sassi sulla corsia.

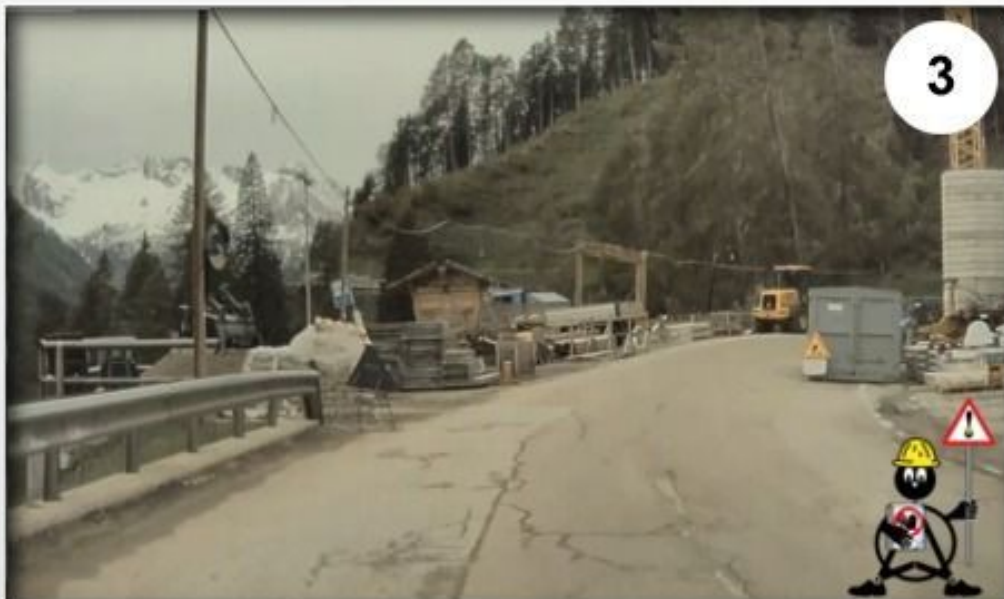
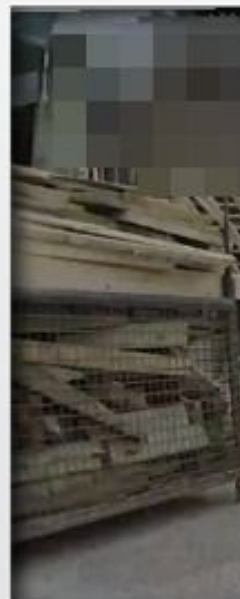
Le immagini successive riguardano lo stesso cantiere. Precisando che si tratta di un tratto di una strada statale con un traffico certamente non insignificante dal punto di vista dei mezzi in transito, si può notare come vi sia

- una totale assenza di misure di sicurezza per delimitare il cantiere rispetto ai mezzi in transito,
- mezzi d'opera parcheggiati a parziale ostruzione di una corsia (ove sull'altro lato della carreggiata sono presenti ulteriori materiali di ingombro),
- ponteggi (anche se definirli tali è forse un eufemismo) realizzati direttamente in corsia di marcia, senza alcuna protezione o delimitazione rispetto ai mezzi in transito,
- cassone di raccolta rifiuti di cantiere posizionato a parziale ostruzione della corsia di marcia,

e per finire operai che vanno e vengono tra i due lati di cantiere (al di qua ed al di là della strada aperta al transito) senza alcuna precauzione, attenzione, segnalazione ed utilizzo di dpi ad alta visibilità.

Il cantiere, non certamente di breve durata, non è certo un bel biglietto da visita per il Committente, per l'impresa affidataria e nemmeno per il Coordinatore per la sicurezza.
