**Anno 20 - numero 4198 di Venerdì 16 marzo 2018**

# **Le immagini dell'insicurezza: ha perso le gambe!**

*Una bella raccolta di insicurezza sotto a un unico piano di lavoro!*

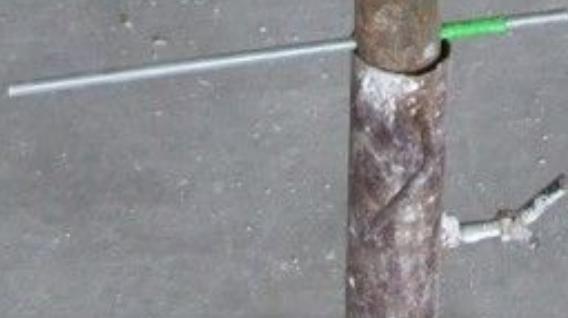
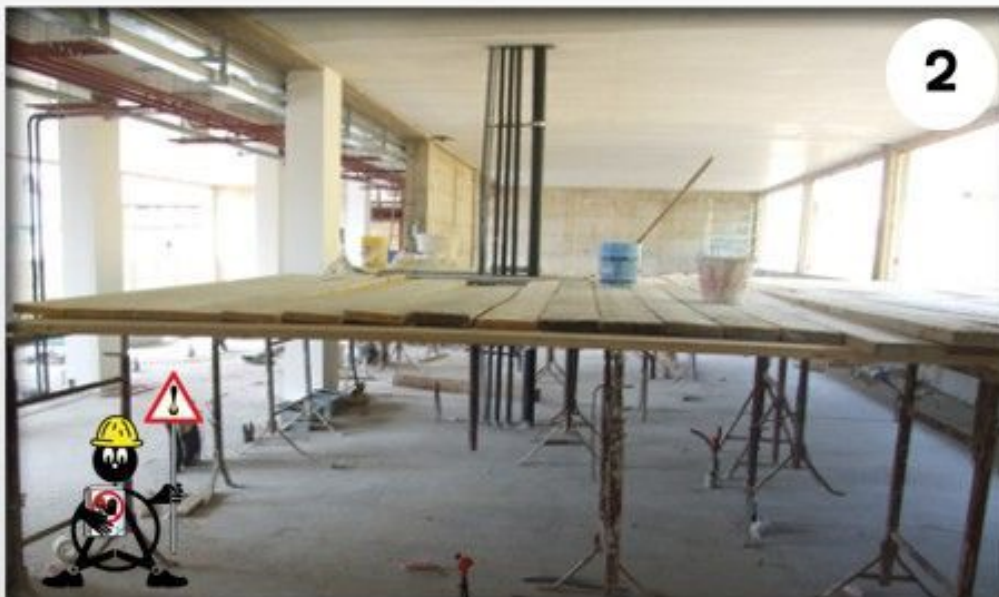
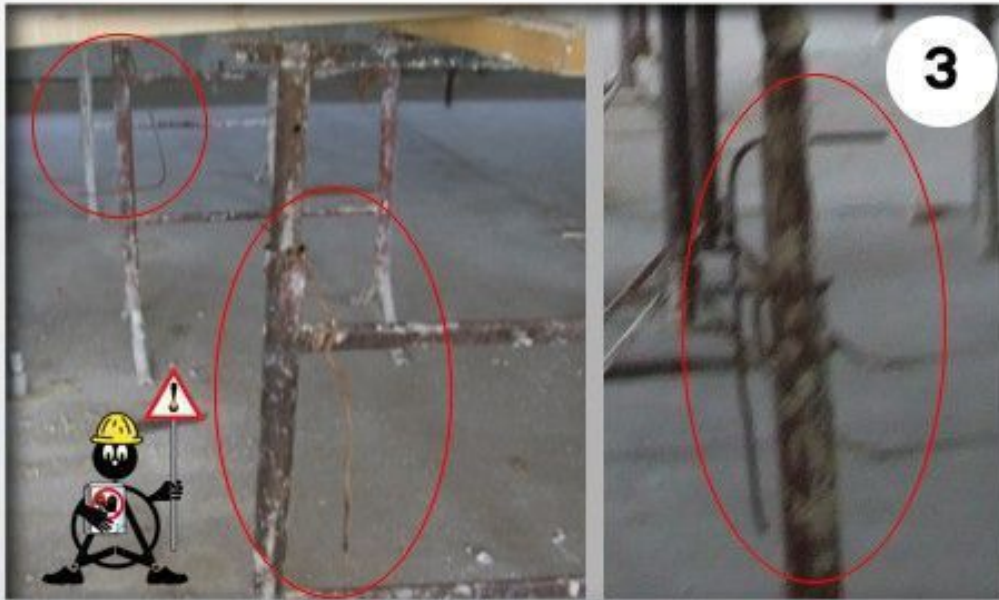
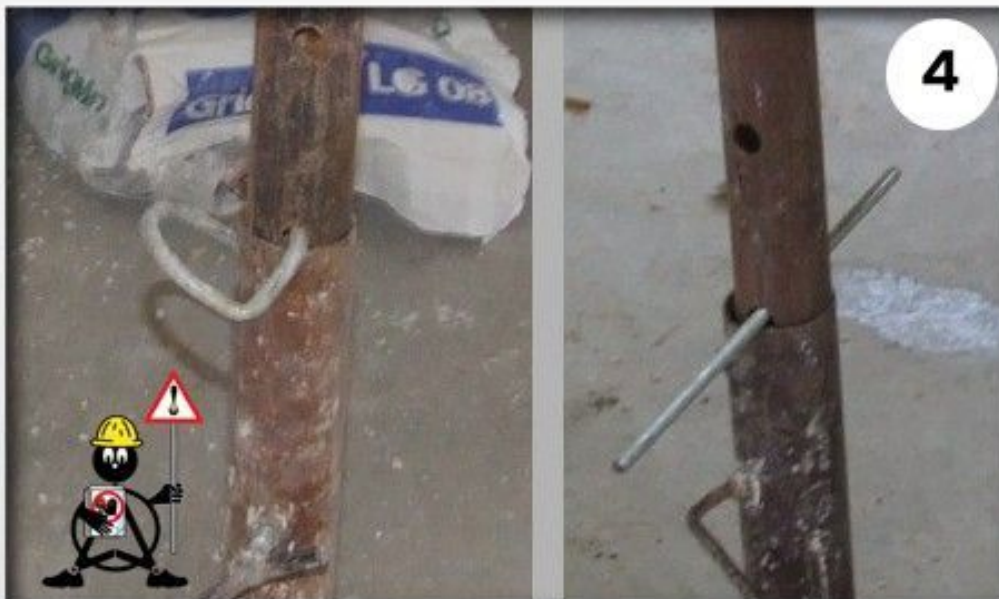
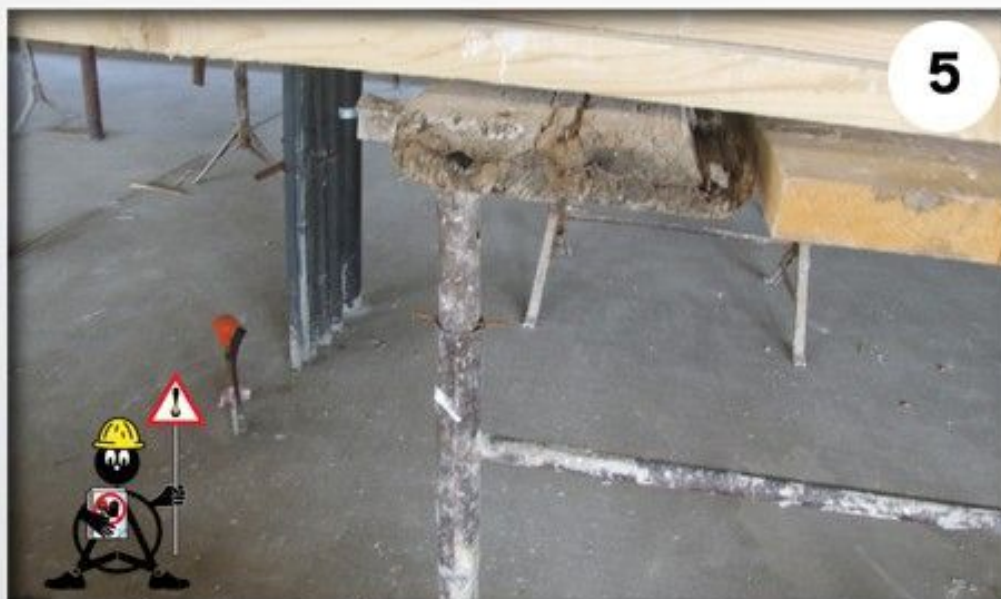
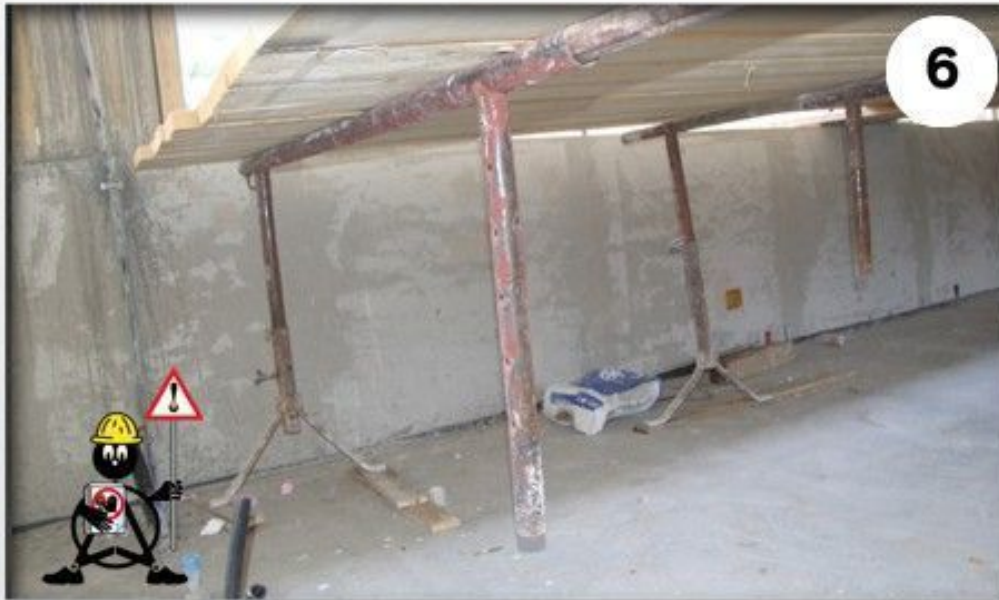
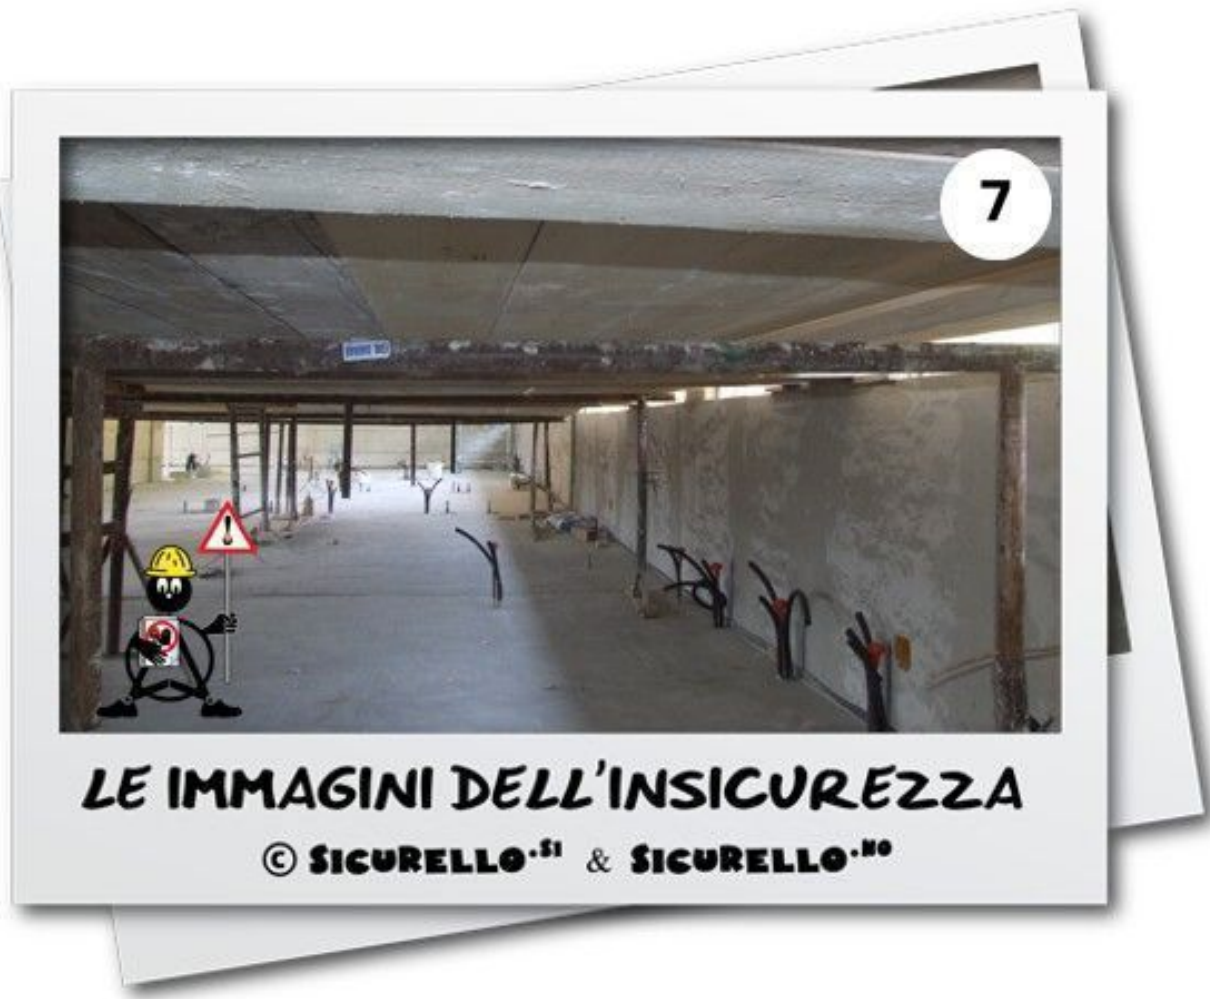
Brescia, 16 Mar - Visto dall'alto il *classico* ponteggio da intonacatore sembra essere realizzato anche bene, con tavoloni in legno e stranamente nessun pannello tipo armo o pedana dei ponteggi.

Ma se appena appena si decide di guardare nella parte bassa le sorprese negative non mancano di certo.

- Cavalletti privi di gambe (ovvero sospesi in aria)
- Prolunghe che, anziché avere i previsti fermi, sono tenute in posizione da:
  - Ferri di armatura
  - Ganci a verme di ponteggi
  - Barre filettate
  - Chiodi
  - Filo di ferro (però *grosso*)
  - Elementi metallici non ben definiti

Che dire? Una bella raccolta di insicurezza sotto ad un unico piano di lavoro!
