Anno 20 - numero 4212 di Venerdì 06 aprile 2018

# Le immagini dell'insicurezza: la griglia di protezione dell'elica?

*L'ho appena tolta!*

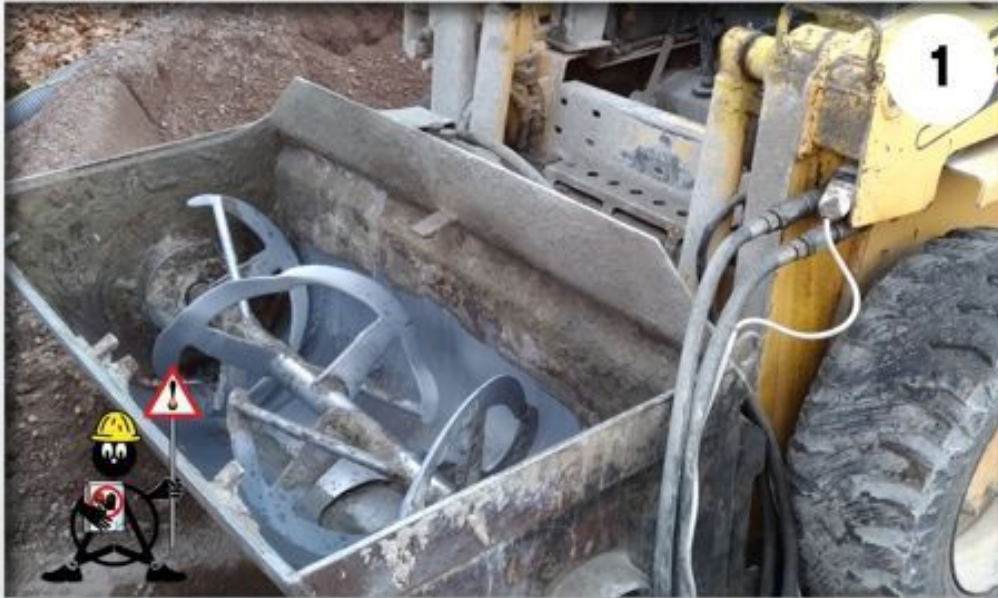
Brescia, 6 Apr - Quando entri in un cantiere e vedi una "benna miscelatrice" come quella della foto delle immagini dell'insicurezza di SICURELLO.no di oggi, la prima cosa che chiedi al Preposto od all'operatore è: "Scusa, ma la griglia di protezione dell'elica?"

- Se fino a ieri la griglia era installata, i suoi attacchi sulla benna saranno puliti e non completamente rivestiti di residui di calcestruzzo ben stratificati e consolidati,
- Se fino a ieri la griglia era installata, il bordo di contatto con la benna sarà certamente pulito.

E la verifica, di cui la foto è prova significativa, dimostra che la griglia proprio non c'è da molto tempo. Le incrostazioni su attacchi e profilo sono tali da poter affermare con certezza che la griglia forse non c'è mai stata.

Ricordiamo che in questa situazione i rischi per gli addetti sono notevoli ed il principale è sicuramente legato all'operatore che scendendo dal posto di guida del minimezzo meccanico rischia di infilare la gamba nell'elica, che continua a girare per impastare il calcestruzzo, con danni permanenti elevati.
