## **ARTICOLO DI PUNTOSICURO**

# **Le immagini dell'insicurezza: le cattive abitudini son dure a morire**

*I lavoratori che risultano correttamente formati, informati ed a conoscenza dei rischi specifici della propria attività, ma poi l'utilizzo delle attrezzature non è corretto.*

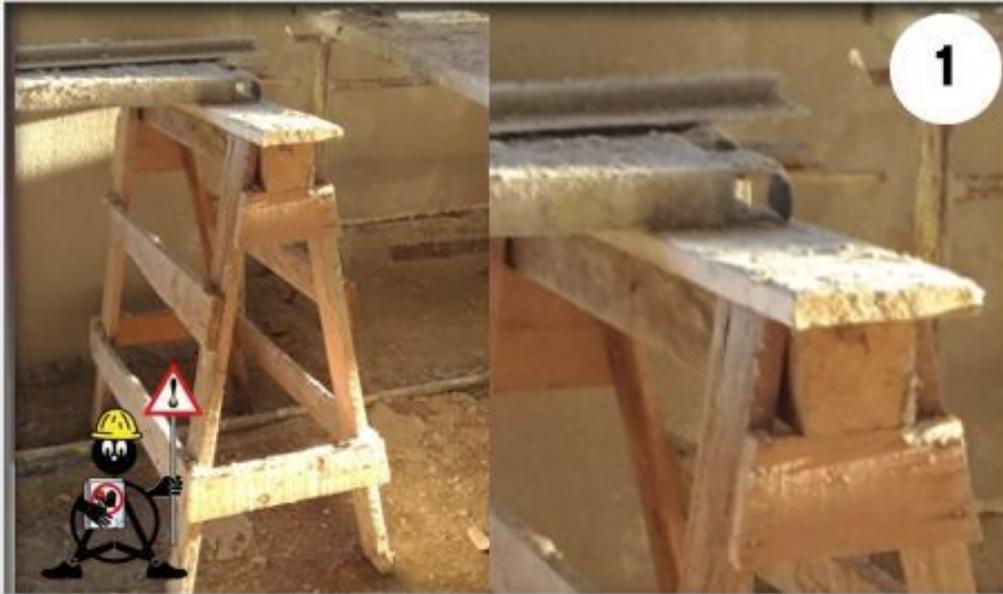
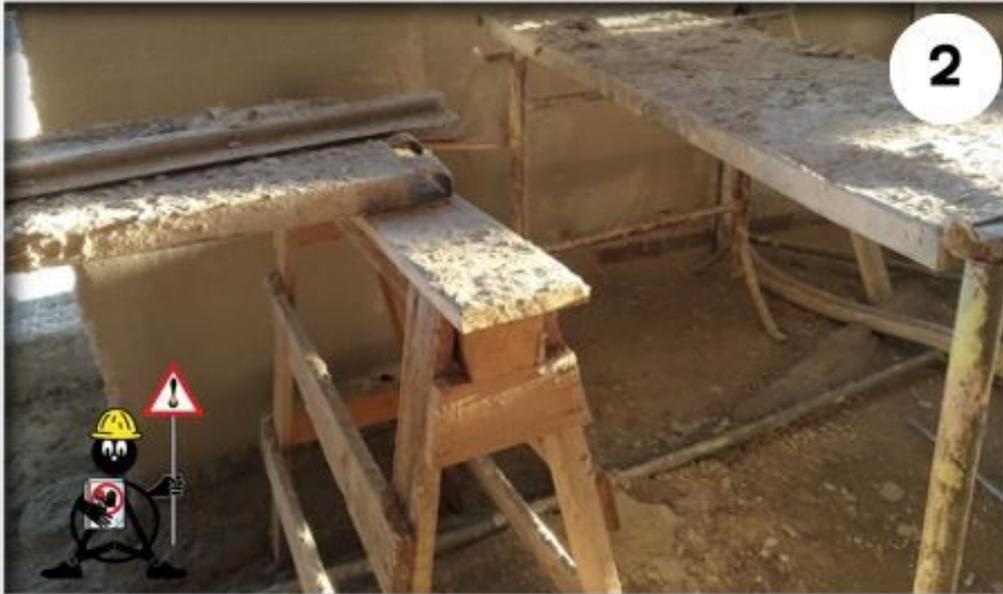
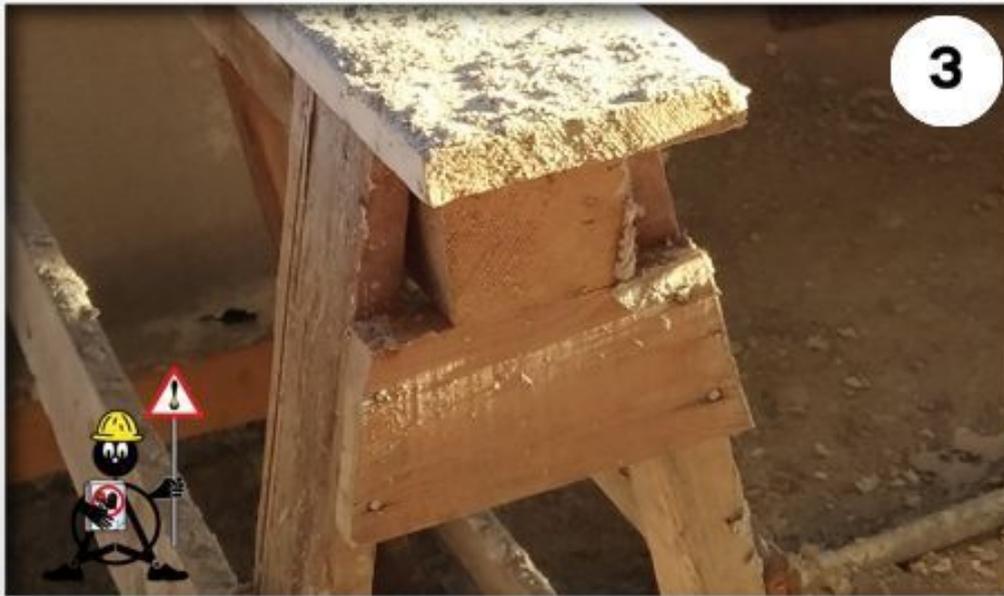
La situazione di cantiere è quella classica: ditta che deve eseguire gli intonaci, lavoratori che risultano correttamente formati, informati ed a conoscenza dei rischi specifici della propria attività e poi iniziano a lavorare. E qui la sorpresa: anziché utilizzare i tradizionali cavalletti e relativi tavoloni di dimensioni e spessori adeguati messi a disposizione dall'impresa affidataria del cantiere, scaricano dal furgone i loro piani di lavoro.

Per loro sono il supporto migliore e più funzionale, collaudato da anni ed anni di lavoro ed esperienza. La perplessità del fotografo però è ben riposta: cavalletti realizzati con tavole e "murali" in legno semplicemente chiodati tra loro, piani di lavoro composti utilizzando le tavole metalliche dei ponteggi (sistema utilizzato usualmente ma non corretto in quanto questi elementi non sono compatibili con l'utilizzo su cavalletti tradizionali) e via dicendo.
