ARTICOLO DI PUNTOSICURO

Anno 21 - numero 4463 di Venerdì 10 maggio 2019

Le immagini dell'insicurezza: nuova versione di ponte su ruote

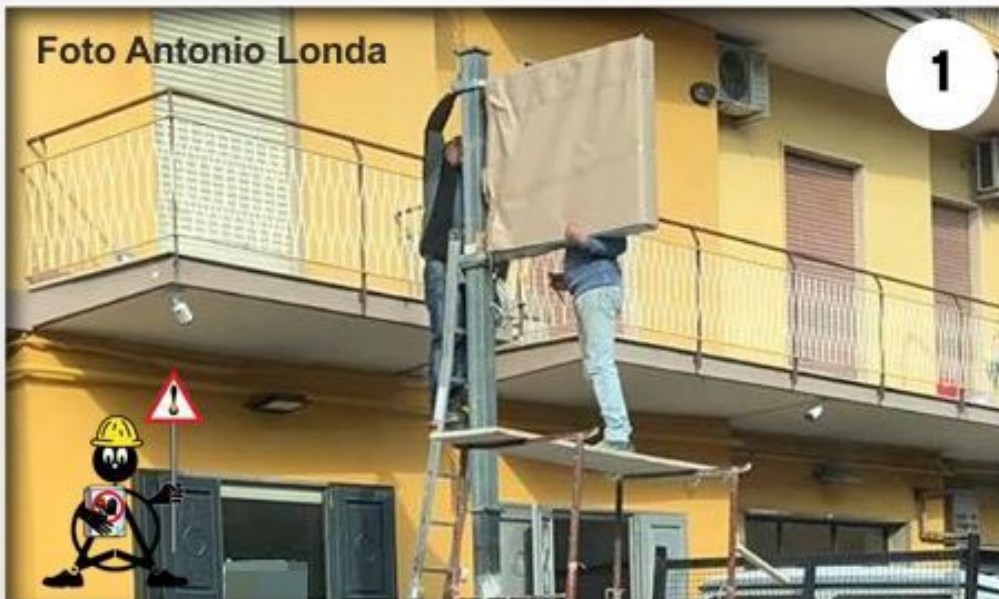
1

Peccato che il ponte su cavalletti non fosse dell'altezza necessaria a raggiungere la quota di lavoro e allora, accostato il furgone al palo, il ponte è stato posizionato direttamente sul cassone.

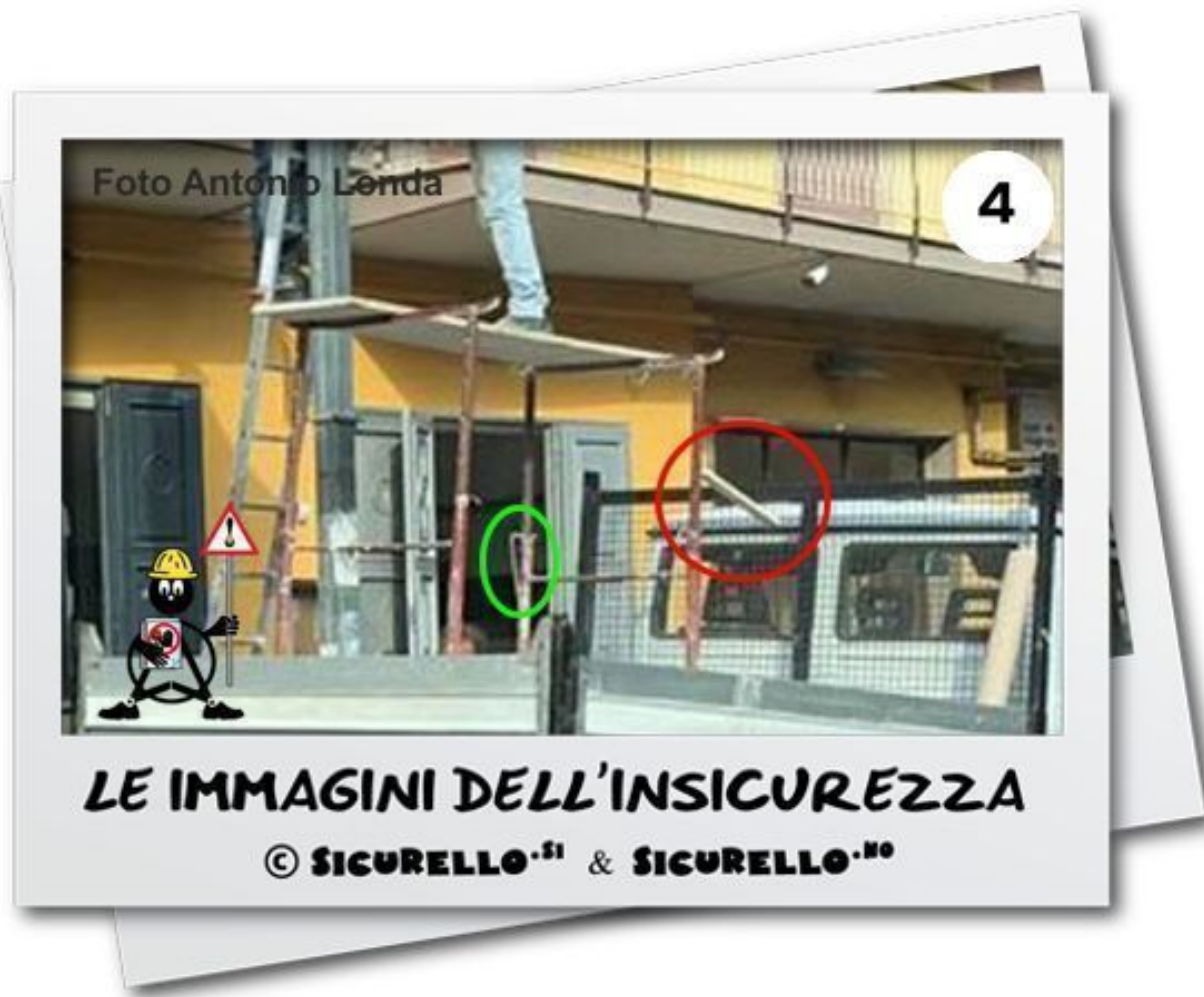
- Le modalità di utilizzo della scala che certamente non risulta essere stabile,
- Il piano di lavoro del ponte che non risulta completo e non è realizzato con tavoloni di idoneo spessore, ma con un pannello tipo armo;
- Il sistema di fissaggio dello sfilo non è sicuramente quello previsto dal produttore (foto 4 ? cerchio verde)
- Totale assenza di delimitazioni dell'area di lavoro e di segnalazione del mezzo parcheggiato sul marciapiede.

Il senso di precarietà ed instabilità del sistema è testimoniato anche dalla *controventatura* (foto 4 ? cerchio rosso) che è stata applicata al ponteggio mediante l'utilizzo di una piccola traversina di legno che opera come da puntone.
