Le immagini dell'insicurezza: oggi cantieri aperti

Brescia, 24 Gen - Recinzione di cantiere, segnalazione notturna, parete di scavo, parapetti bordo scavo, ecc. ecc...

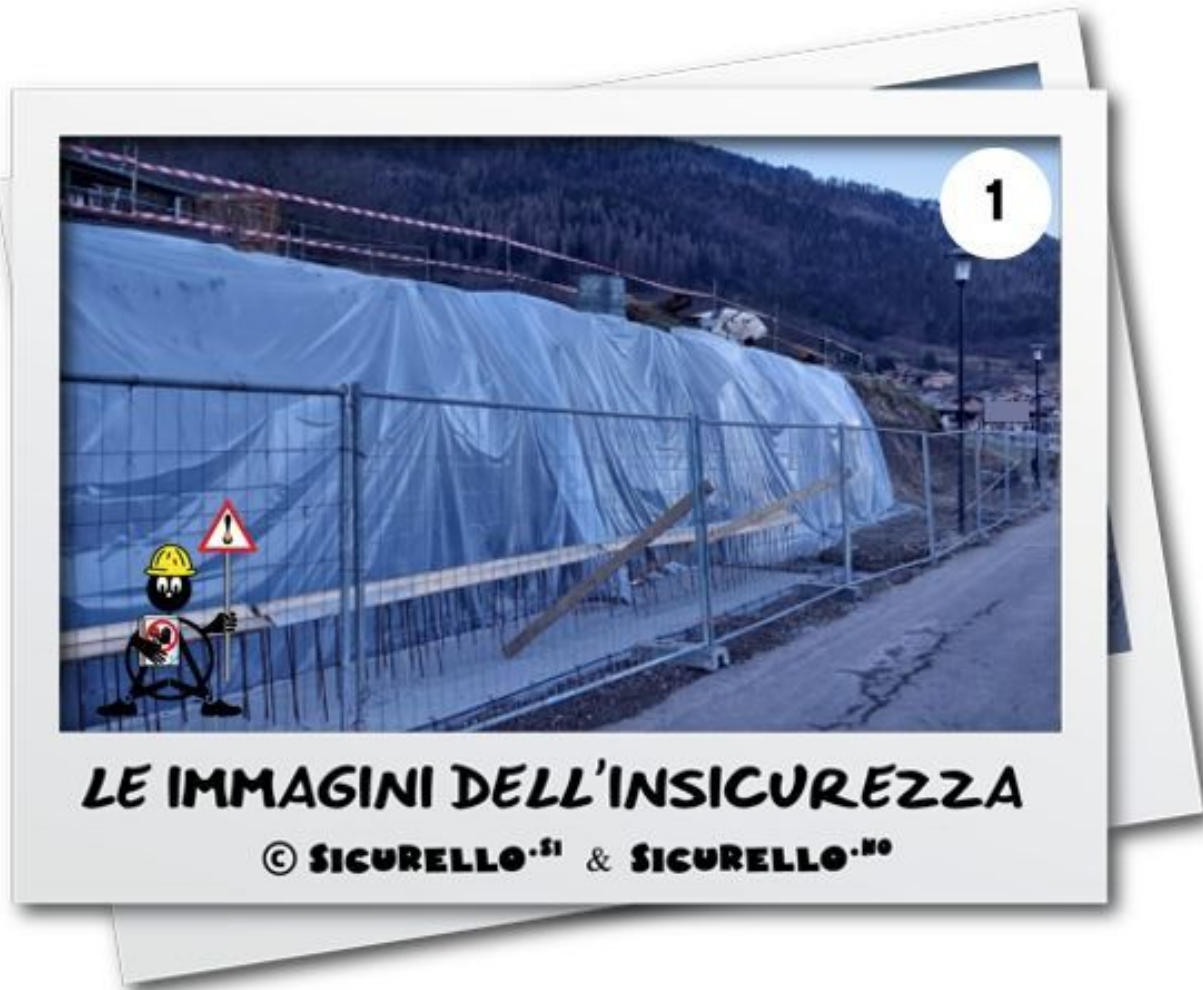
- Nessuno vede un cantiere la cui recinzione non è realizzata *con modalità chiaramente visibili e individuabili* (D.Lgs. 81/2008 art. 90 c. 1 lettera b);

- Nessuno vede un cantiere la cui recinzione non è *idonea ad impedire l'accesso agli estranei alle lavorazioni* (D.Lgs. 81/2008 art. 109);
- Nessuno vede la totale assenza di dispositivi di segnalazione relativi alla visibilità notturna del cantiere (Regolamento di attuazione Codice della Strada)

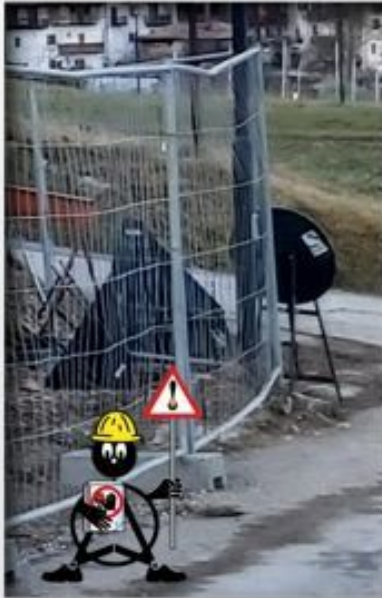
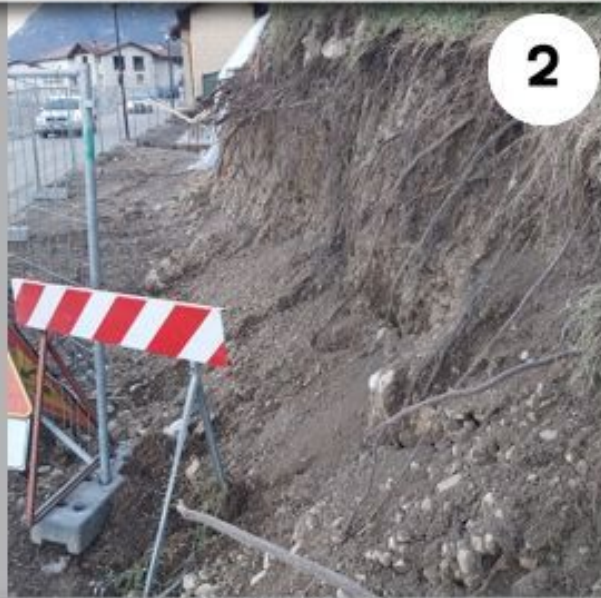
2

- Nessuno vede il *deposito di materiali presso il ciglio degli scavi* (D.Lgs. 81/2008 art. 120);
- Nessuno vede che la parete di scavo non ha *una inclinazione tale da impedire franamenti*, nonché vista la possibilità di *piogge (basta vedere l'acqua presente nello scavo di prosecuzione della fondazione ? foto 03), infiltrazioni, gelo o disgelo* (per i quali *siano da temere frane o scoscendimenti*), non si è provveduto *all'armatura o al consolidamento del terreno*, oppure ad eseguire lo scavo con un'inclinazione differente. Certamente la stesura di un foglio in polietilene non è la soluzione che risolve il problema (D.Lgs. 81/2008 art. 118);

- Nessuno vede che, trattandosi di uno scavo di profondità maggiore di ml. 2,00 (lato monte), è necessario che il ciglio dello scavo sia protetto da appositi parapetti onde evitare rischi di caduta dall'alto nello scavo stesso. Ed in questo caso la segnalazione realizzata sul ciglio posizionando nastro bianco/rosso su paletti *per recinto elettrico* non è certo sinonimo di protezione, anche perché ? vista la presenza di materiali ed attrezzature - risulta evidente che in quell'area accedono lavoratori (e non solo) (D.Lgs. 81/2008 articoli ed allegati vari).
